Svartoldervegen 15, 2316 HAMAR

**HAMAR/DALSLØKKA**

# DITT NYE HJEM?

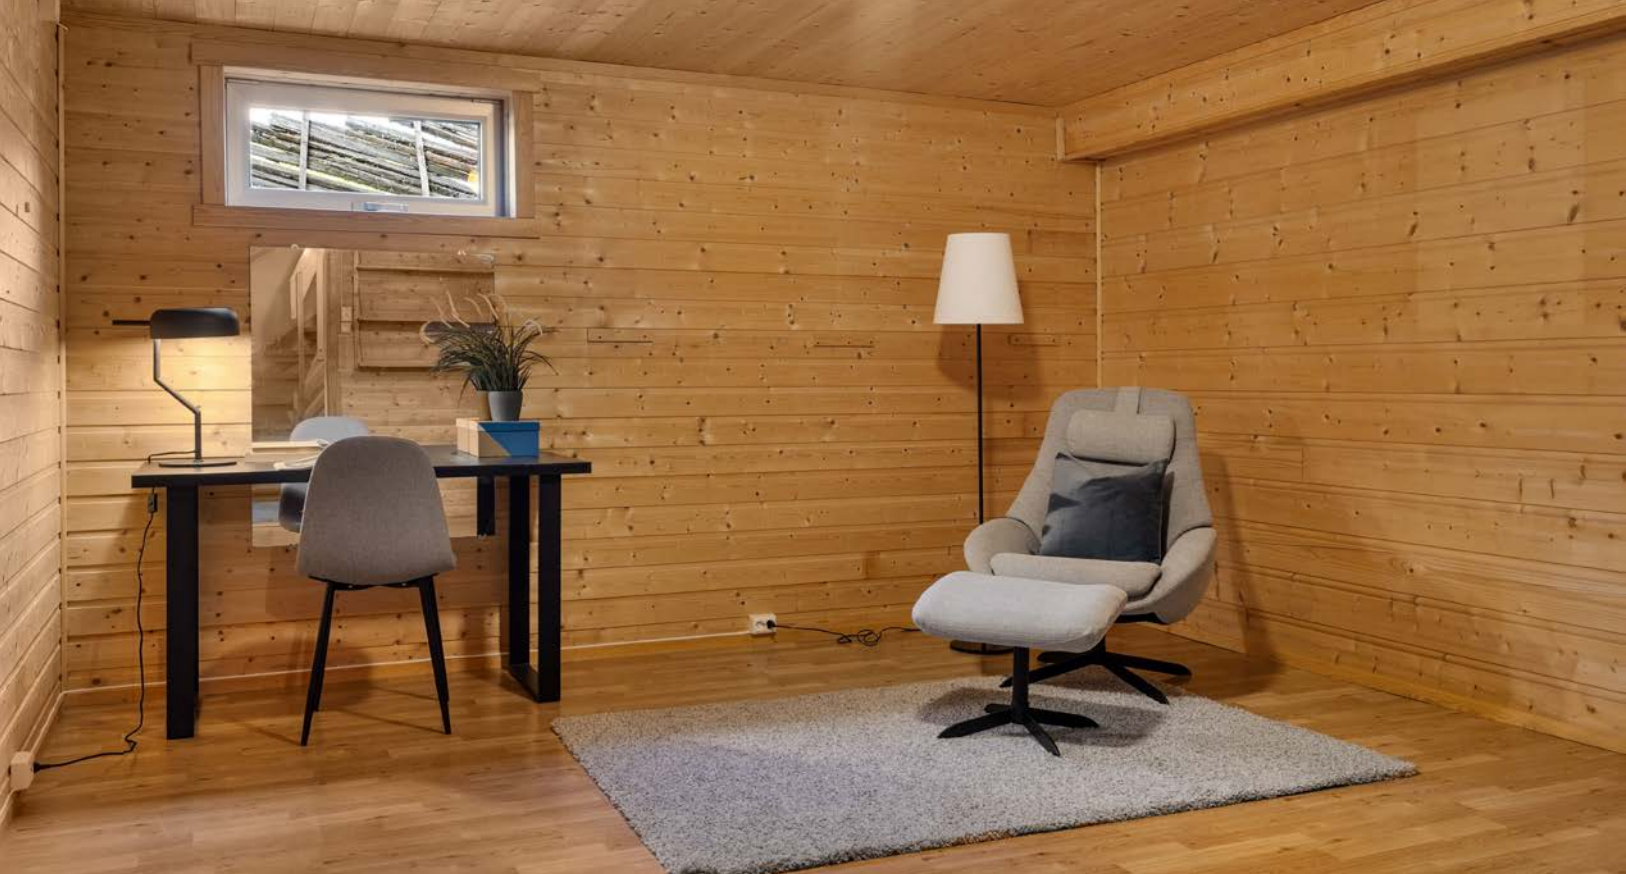
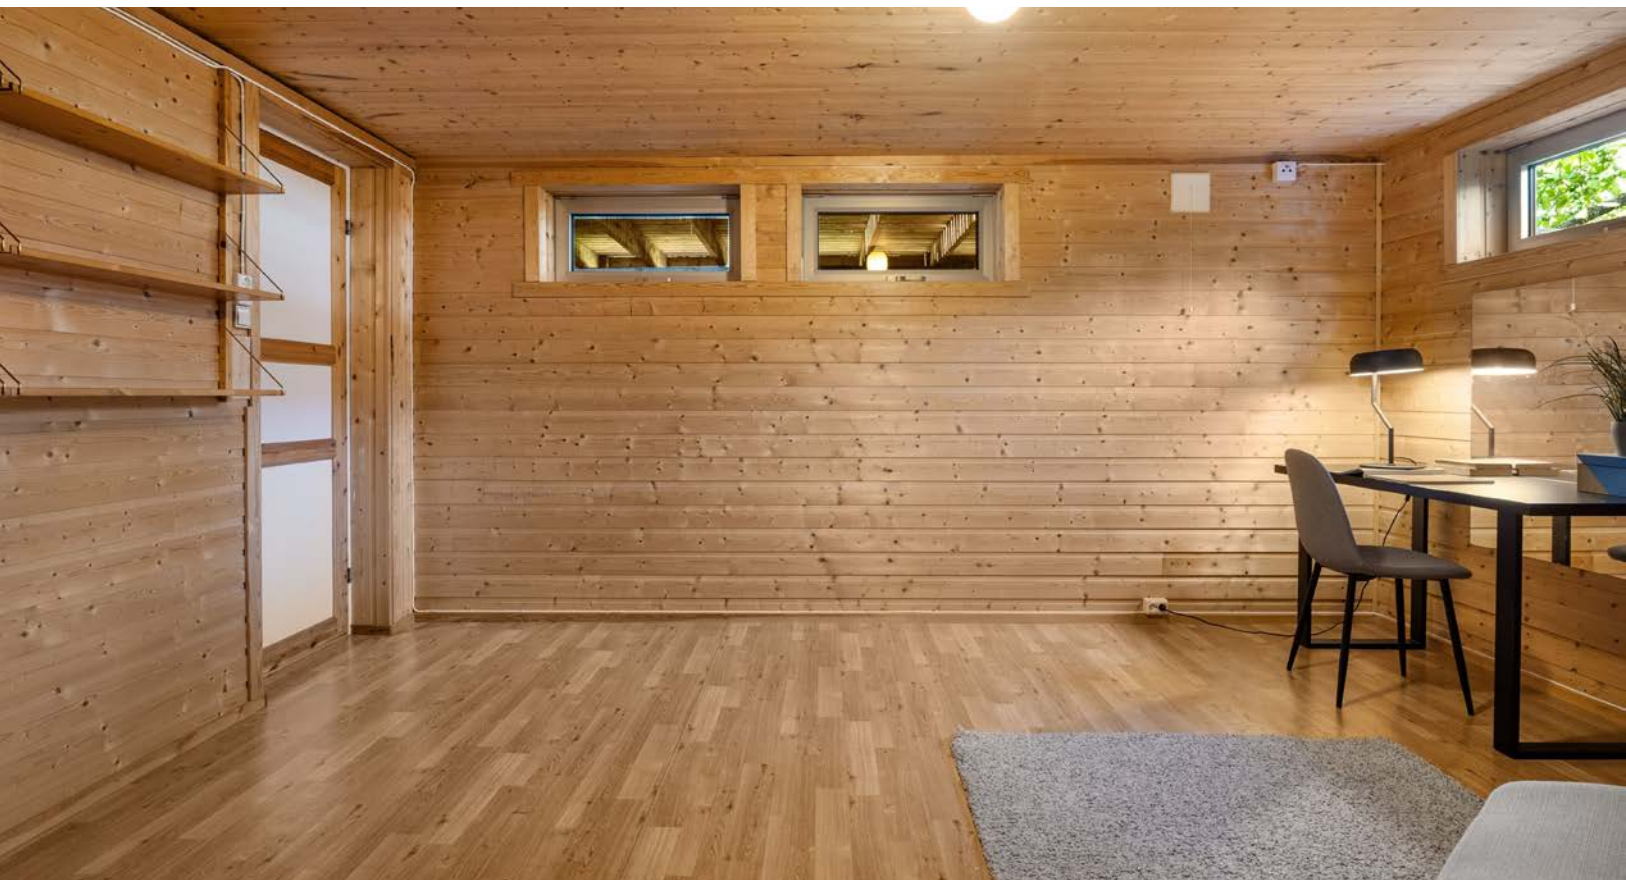
Innredet rom i kjeller. Rommet er ikke søkt bruksendret og derfor ikke godkjent til varig opphold. Rommet har for små vinduer til at de er godkjente rom rømningsveier.

Rommet er ikke søkt bruksendret og derfor ikke godkjent til varig opphold. Rommet har for små vinduer til at de er godkjente rom rømningsveier.

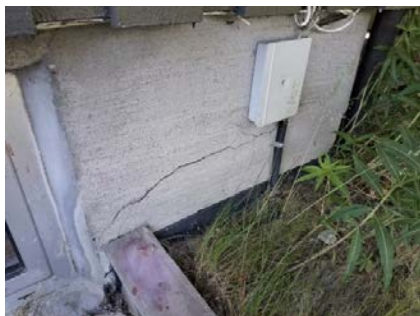
### 6.2 Grunnmur og fundament

Det registreres stedvis riss/pussavskaling på grunnmuren.

Riss/avskalling av murpuss observeres stedvis på grunnmuren, pussavskalling kan medføre redusert værbeskyttelse og økt risiko for fuktinntrenging. Eksakt årsak er ukjent.

For å hindre fuktinntrekk/frostspreg, anbefales en gjenpussing.

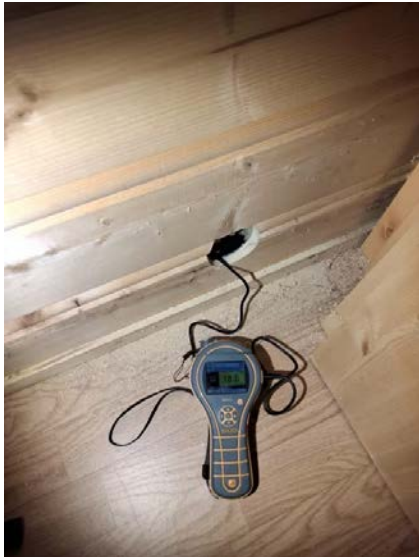
## 6.3 Rom under terreng

Bilde fra fuktmåling i utlektet kjellervegg.

Det er foretatt hulltaking i nedre del av vegg i bod. Det måles et fuktinnhold i treverk opp i mot faren for en skadeutvikling i form av sopp-/råteskader. Piggmåling: 18,5 vektprosent.

Ytterligere undersøkelser av konstruksjoner for kartlegging av skadeomfang og årsak anbefales.

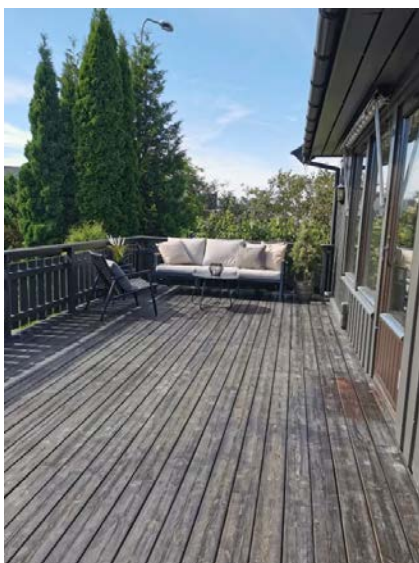
## 6.4 Balkong, terrasse, platting

Er det avvik på rekkverkshøyde og åpninger i rekkverket i forhold til gjeldene byggt teknisk forskrift på befaringstidspunktet? Ja

| Oppsummering av balkong, terrasse, platting | TG-2 |
|---|---|
| For å lukke avviket må høyden på rekkverket heves til dagens krav på 100 cm. | |

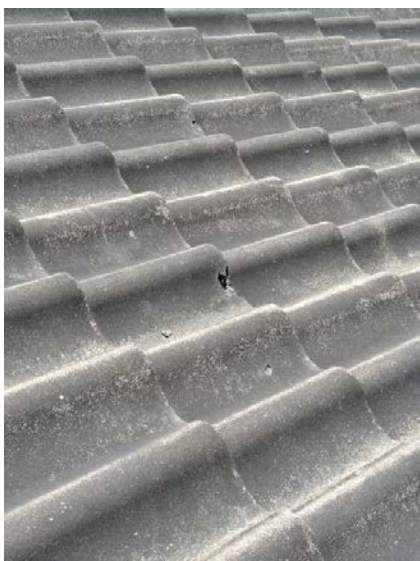
## 6.10 Takteking

Det registreres enkelte skader på takstein.

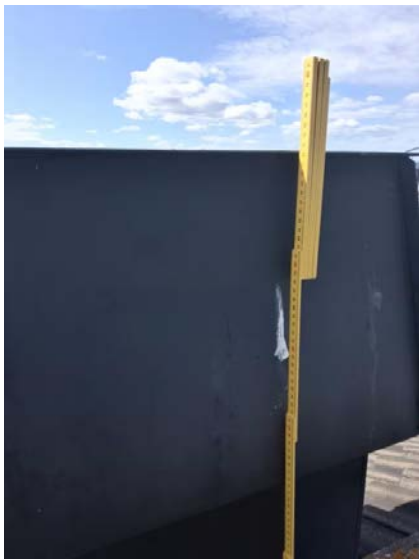
## 6.13 Ildsted/Skorstein

Pipehøyde er målt til under 80cm over tak.

Med bakgrunn i påviste avvik og for en vurdering av eventuelle tiltak anbefales en ytterligere kontroll av pipa/ildsteder utført av brann- og feiervesen.

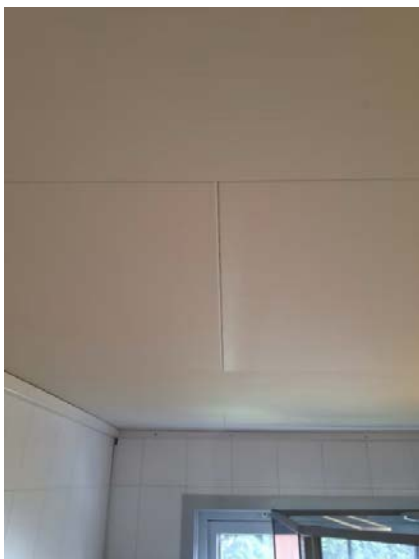
Svelleskader i himlingsplater.

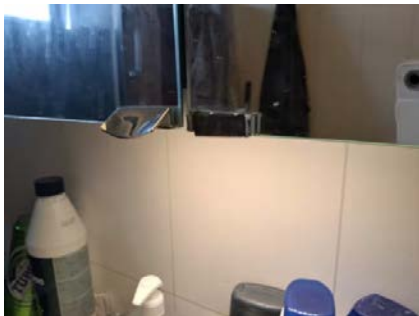
Det registreres skade på speilskap.

Knekt håndtak på dør til speilskap.

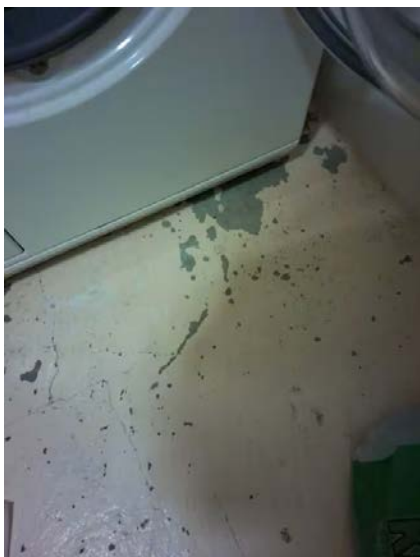
## 6.25 Våtrom: Vaskerom

Riss i og avflasket maling på gulv.

| Det registreres riss i betonggulv og flasket overflatebehandling. Eksakt årsak er ukjent, tiltak kan iverksettes ved behov. | |
