Trøgstadveien 205, 1814 ASKIM

**Landlig beliggende familievennlig
enebolig med bl.a. 5 soverom - 2
bad (+ 1 uferdig) - stor hage -
garasje**

Tilstandsrapport

Befaringsdato: 27.01.2025

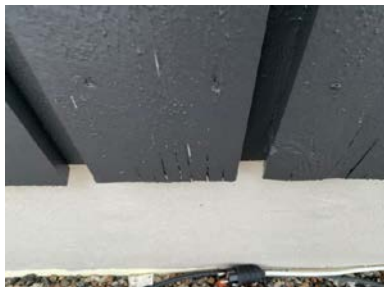
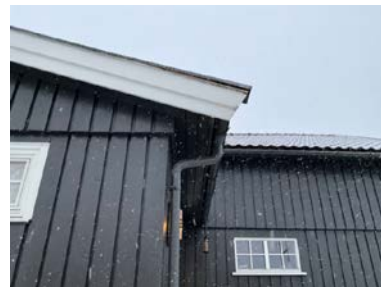
- Det er ingen eller liten lufting i nedre kant av kledning mot grunnmur.
- Det er påvist spredte råteskader i bordkledningen.

- Ikke tilstrekkelig med lufting mellom kledning og yttervegg. God lufting er viktig og skal drenere ned og lede ut vann som trenger gjennom regnskjermer, slippe ut eventuell fuktighet fra indre deler av veggen samt gi mulighet for at fuktighet kan tørke ut fra baksiden av regnskjermer.
- Det ble foretatt stikktagninger etter råte/dårlig kledning ved hjelp av en syl, påvist råte i spredte bord samt vindskibord.

- Vedrørende lufting, kan konstruksjonen fungere med dette avviket, det må dog gjøres utbedringer om avviket skal lukkes. Det vil imidlertid sjelden være økonomisk rasjonelt som et enkeltstående tiltak. Ved bytting av kledning, bør konstruksjon/lufting bygges opp riktig.
- Råteskadet trekledning må skiftes ut for å forhindre videre skadeutvikling. Fuktskader som konsekvens.

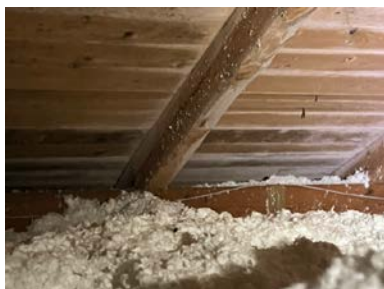
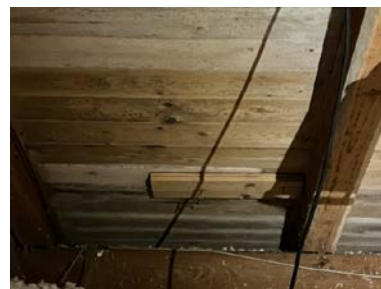
TG 2 Takkonstruksjon/Loft

- Det er begrenset/dårlig ventilering av takkonstruksjonen.
- Det er påvist fuktskjolder i undertak/takkonstruksjon.

- Registrert områder med muggsopp/svertesopp i undertaket på loftet. Årsak er trolig fordi det er for fuktig på loftet, fra boligen kommer fuktig luft opp på loftet, som kjøles ned.

- Det er påvist noe fuktskjolder rundt gjennomføringer i takkonstruksjonen. Ikke foretatt målinger grunnet vanskelige adkomstmuligheter.

- Luftingen på loftet er begrenset og bør bedres for å redusere risikoen for skader/kondensering. Muggsopp i undertaket er trolig relatert til dårlig lufting som har resultert i kondensering/ising. Loftet kan fungere med avvikene, men bør overvåkes for endringer. Ved omlegging av taktekingen bør lufting over tak vurderes for å redusere risikoen for kondens og fuktskader.

- Ytterligere undersøkelser av loftet bør gjennomføres for å utelukke lekkasjer og ytterligere skader.

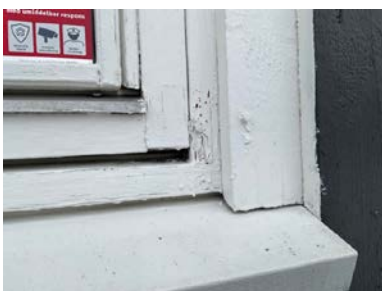
TG 3 Vinduer

- Det er påvist at enkelte vinduer er vanskelig å åpne/lukke.
- Det er påvist vinduer med fukt/råteskader.
- Karmene i vinduer er slitte og det er sprekker i treverket.

- Vinduets karm har synlige sprekker som kan svekke funksjon og tetthet over tid, forårsaket av aldring, fukt samt manglende vedlikehold. Påvist råteskader i ett vindu.

- Justering av vinduene anbefales for å rette opp monteringsavvik og sikre enkel bruk. Uten tiltak kan videre slitasje oppstå på hengsler og rammer, noe som kan forkorte vinduenes levetid og funksjonalitet over tid.

- Slitte vinduskarm med sprekker og vindu med råte bør repareres/vedlikeholdes eller skiftes ut for å sikre tetthet og forhindre fuktskader. Uten tiltak kan skadene forverres, og spre seg til tilliggende konstruksjoner.

Kostnadsestimat: 10 000 - 50 000

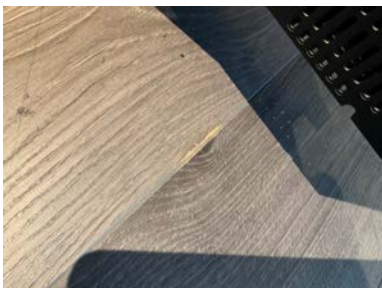
- Påvist avvik i skjøter på laminat, denne klemmer ikke tilstrekkelig og glipper. Også påvist stedvis slitasje/skader. Ellers påvist delvis sprekker i flisfuger og bom.

- Det er ikke behov for utbedring. Skader vil ikke ha noe å si for boligens bruksfunksjon. Det må dog gjøres tiltak om avviket skal lukkes.

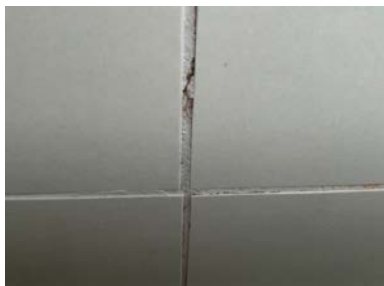
TG 2 Rom Under Terreng

- Det er påvist indikasjoner på noe fuktgjennomtrenging i kjellergulv.
 - Det er påvist indikasjoner på noe fuktgjennomtrenging inn i kjellermur.
- Takstmannen gjorde fuktsøk direkte på grunnmursvegger ved hjelp av ett Protimeter, påvist unormale verdier.
- Det er ikke montert fuktsperre eller lagt isolasjon mot grunnen, det må derfor påregnes fukt fra grunnen.

- Det påviste fuktnivå gir grunn til å overvåke konstruksjonen jevnlig for å se utvikling over tid, og eventuelt foreta tiltak for å unngå fuktskader.
- Takstmannen anbefaler at det utføres ytterligere undersøkelser og nødvendige utbedringer. Takstmannen anbefaler at vegger ikke kles inn. Gitt alderen på dreneringen, anbefales det at murveggene ikke kles inn, men heller får god luft sirkulasjon for å redusere risikoen for fuktskader.

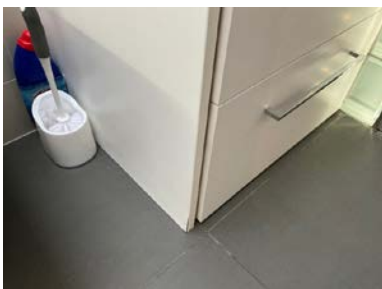
TG 2 Sluk, membran og tettesjikt

- Feil oppbygning av badekar. Trevirke under badekaret er i direkte kontakt med fuktighet, noe som øker risikoen for fukt og råteskader.

- Det bør etableres en løsning for å synliggjøre lekkasjevann under det vegghegte toalettet, slik at lekkasjer raskt kan oppdages. Uten tiltak kan lekkasjevann forbli uoppdaget, noe som kan føre til skjulte fuktskader og økte reparasjonskostnader over tid.
