Vestengsvingen 36, 1182 OSLO

| Tilstandsrapport ..... | 85 |

Rune Kristiansen Takst AS  
Vestengsvingen 36. Oppdrag 25008

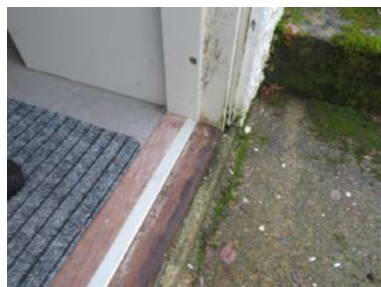
Div. fuktskader på boddør på terrassside.

Skade/slitasje på dør på inngangssiden.

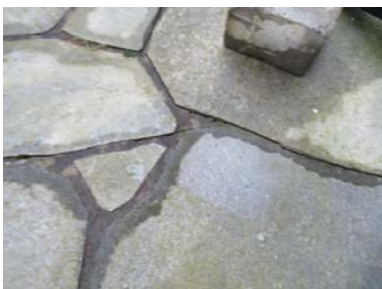
Sprekker i fuger og løse heller.

Kostnadsestimat er vanskelig å sette da omfanget av hva som må gjøres ikke er kjent.  
Nærmere undersøkelser anbefales. For å få eksakt prisestimat må det innhentes pristilbud.

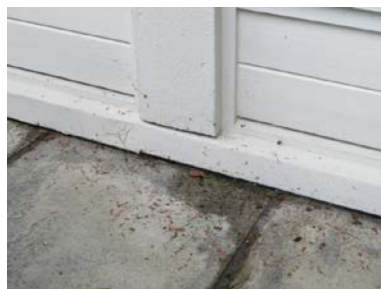
Lite avstand fra terrasse og til treverk.  
Ukjent løsning med membran.

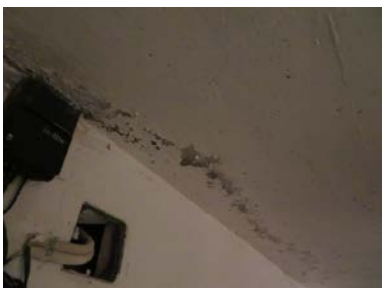
Det ble registrert fuktutslag, samt saltutslag i tak i bod som ligger under denne

Fukt i tak innvendig i bod under terrasse.

Tiltak: For å stoppe fukt/lekkasje ned til bod, må det gjøres omfattende arbeider.

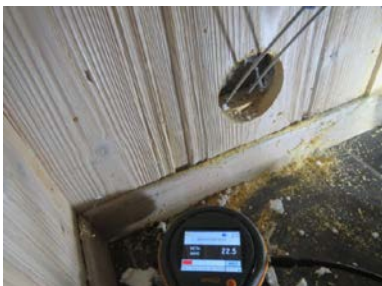
Det er avvik: Det ble gjort hulltaking i utforet vegg i peisestue, som er kledd med trepanel.

Det ble her registrert noe forhøyede fuktverdier i bindingsverk, inne i veggen. Dette skal i følge NS 3600 bemerkes med TG-2. Ytterligere undersøkelser skal anbefales.

Generelt sette er utforede kjellervegger å anse som en risikokonstruksjon, hvis det ikke er gjort tilstrekkelig fuktsikring/drenering av bygget. For denne bygningen er dette ikke utført.

Fukt registrert i utforet vegg i peisestue.

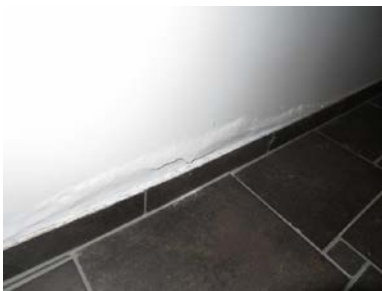
Det er avvik: I gang utenfor badet, ble det registrert blæring/løs murpuss. Det ble også registrert forhøyede fuktverdier i dette området. På andre tilgjengelige steder på innvendige murvegger, ble det også registrert noe forhøyede verdier. Dette forholdet må sees i sammenheng med punkt om drenering.

Det er ikke uvanlig med kapillært oppsug av fukt fra grunnen.

Fukt/buling på vegg i gang i kjeller.

Det er vanskelig å utbedre dette helt. Nærmere kontroll anbefales.

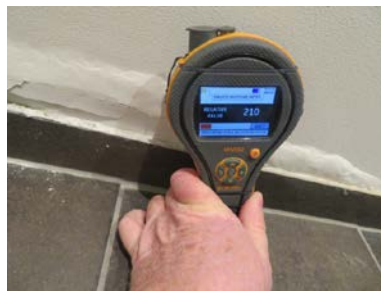
Registrert fukt.

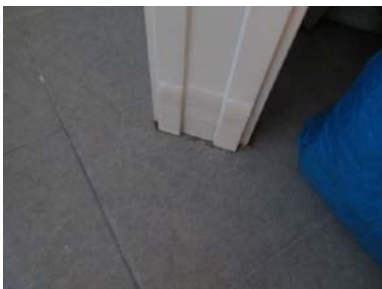
Det er avvik: Fuktskade på skyvedør i kjeller.

Årsak: Fuktoppsug fra gulvet

Fuktskade på dør ved inngang til kjeller.

Kostnadsestimat er satt for å bytte døren/karmen. Kostnader til utbedring av årsak til fuktskaden, er ikke tatt med her.

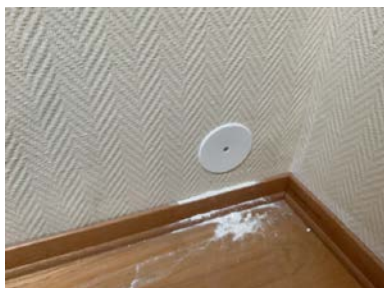
Det ble gjort hulltaking med fuktsøk i vegg inn mot dusj, fra gang.  
På befaringsdagen ble det ikke registrert unormale fuktverdier på det aktuelle stedet.

Hulltaking med fuktkontroll.

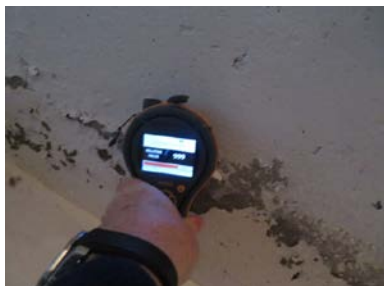
Det er avvik: Det er registrert fuktutslag på vegger/gulv i bod, samt på utforet vegg i peisestue.

Dette er klare tegn på at drenering/utvendig fuktsikring ikke fungerer.

Fukt registrert innvendig i bod på terrassesiden.

Tiltak: Nærmere kontroll av fuktsikring/drenering anbefales.

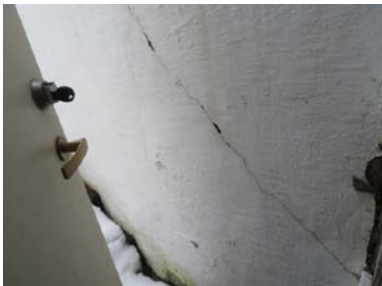
Det er avvik: Det er registrert riss/sprekk i mur for trapp til hage.

Riss i mur i trapp til kjeller på terrasse-siden..

Om årsak til sprekkdannelsen har stabilisert seg, eller om det er under utvikling må fastslås.

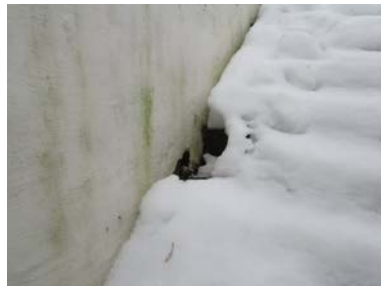
Avskalling av mur på terrasse-siden.
