# To eneboliger med hvert sitt gnr/bnr selges samlet på vakre Nesodden

Velkommen til Løeshagaveien 1-3!

| Tilstandsrapport for nr 3 ..... | 41 |

# Løeshagaveien 3 1459 NESODDEN

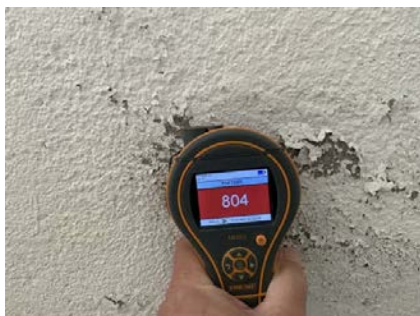
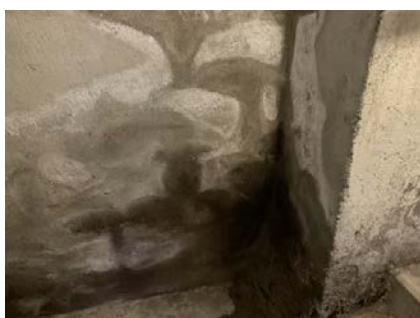
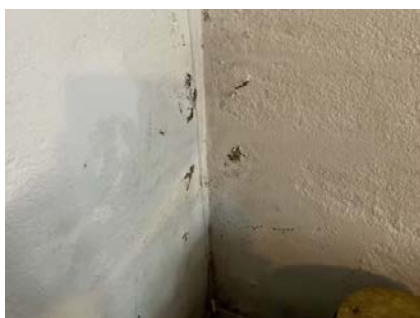
### 6.1 Drenering

Grunnmursplast, som bidrar til å beskytte mot fukt, ble først vanlig brukt på 1970-tallet. Siden bygningen er eldre, mangler denne grunnmursplast.

Dreneringen/fuktsikring har nådd en alder som gjør tettheten usikker i tiden som kommer. Normal brukstid for en drenering anslås til å være ca 30 år.

Det er synlige fuktskader i overflater og ved bruk av fuktmåler måles høye fuktverdier i materialer.

Taknedløp er avsluttet over bakken. Det er lite fall på terreng og grunnmuren får en stor fuktbelastning.

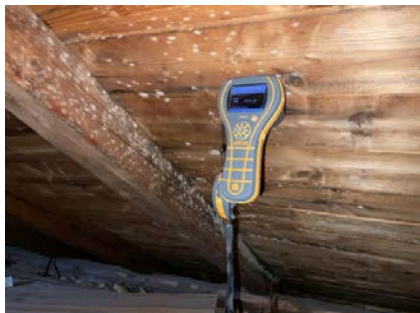
## 6.6 Loft (konstruksjonsoppbygging)

| Det er foretatt en visuell inspeksjon av innvendige himlinger og ingen tegn til aktiv lekkasje eller kondensproblemer blir registrert. | |

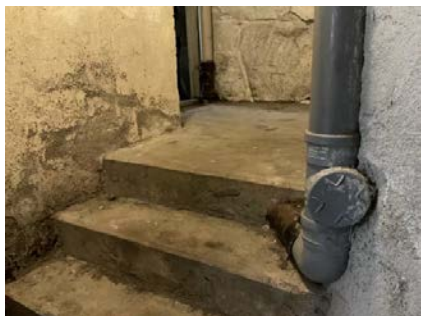
## 6.17 Avløpsrør

| Det er en kombinasjon av plast og støpejern avløpsrør. | |

| Avløpsanlegg har nådd en alder som tilsier at skader / lekkasjer kan oppstå. | |

| Ved eventuelle oppgraderinger av våtrom/kjøkken må det påregnes å skifte avløpsrør. | |

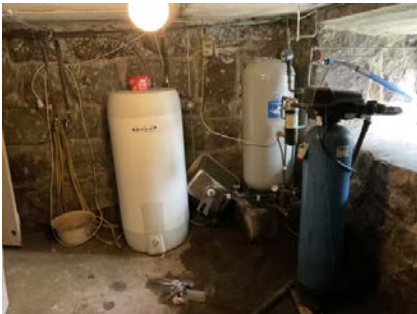
## 6.18 Vannledninger

| Det er kobberør. | |
| Vannrør har nådd en alder hvor det vil være økt risiko for lekkasjer. | |
| Kobberrør ligger helt/delvis skult i konstruksjonen. Dette er forbundet med risiko for skade ved lekkasje/kondensering fra rør. | |

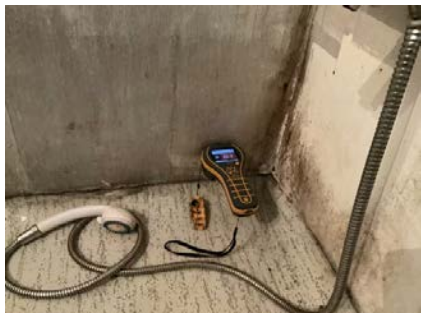
## 6.22 Våtrom: Bad/wc

Det er behov for totalrenovering av våtrommet!

Det er utført søk med fuktindikator i overflater med synlig tettesjikt (belegg, tapet, baderomsplater) i og omkring våtsoner. Undersøkelsen viser fukt i vegger.

Det registreres fukt og skader i tilknytning til våtrommet og hulltaking er vurdert å ikke være nødvendig.
