**Salgsobjekt:** Fritidseiendom  
**Eierform:** Eiet  
**Byggeår:** 1952  
**BRA-i/BRA Total** 75/95 kvm  
**Tomtstr.:** 3217.8 m<sup>2</sup>  
**Soverom:** 3  
**Gnr./bnr.** Gnr. 95, bnr. 32  
**Oppdragsnr.:** 1201250037

# Koselig hyttetun med "sjel" solrikt beliggende i fint turområde. Skjermede uteplasser og flott utsikt!

Befaringsdato: 12.05.2025

# Sammendrag av boligens tilstand

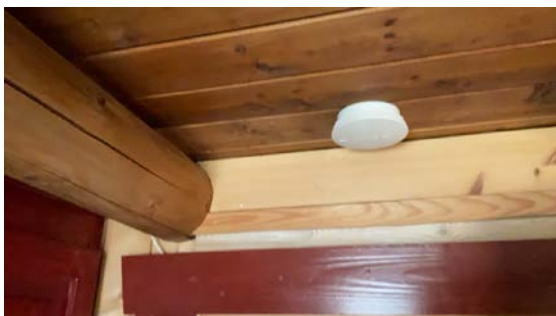
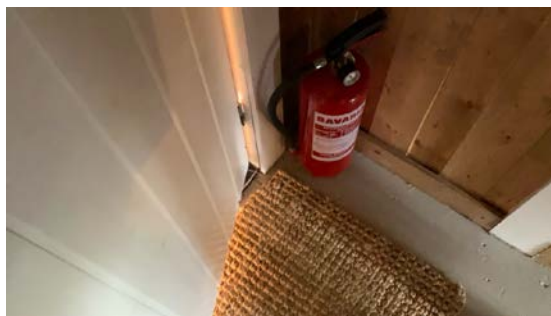
Det er brannslukningsapparat og røykvarslere i bygget.

1. Er det mangler på røykvarsler i boligen iht. forskriftskrav på søknadstidspunktet, men minst Byggeforskrift 1985?  
**Nei Det er montert røykvarslere i bygget.**
2. Er det skader på brannslukningsutstyr eller er apparatet eldre enn 10 år?  
**Nei Datostempling apparat er noe utydelig, men er antatt nyere enn 10 år. Utstyr må uansett sjekkes årlig og byttes ved behov.**
3. Er det mangler for brannslukningsutstyr i boligen iht. forskriftskrav på søknadstidspunktet, men minst Byggeforskrift 1985?  
**Nei Brannslukningsapparat er tilgjengelig i bygget**
4. Er det skader på røykvarslere?  
**Nei Det er ikke registrert skade på røykvarslere, disse må uansett kontrolleres med jevne intervaller for å sikre at funksjon er inntakt til en hver tid.**
