# Koselig hyttetun med "sjel" solrikt beliggende i fint turområde. Skjermede uteplasser og flott utsikt!

# Om Teinvassåsvegen 445

# Sammendrag av boligens tilstand

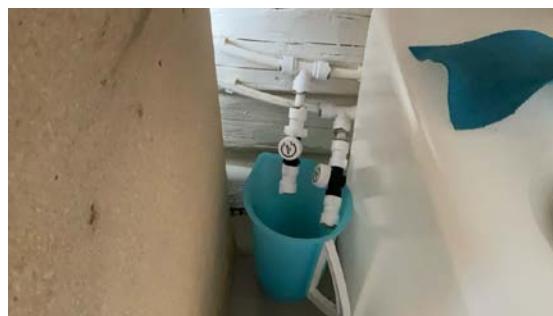
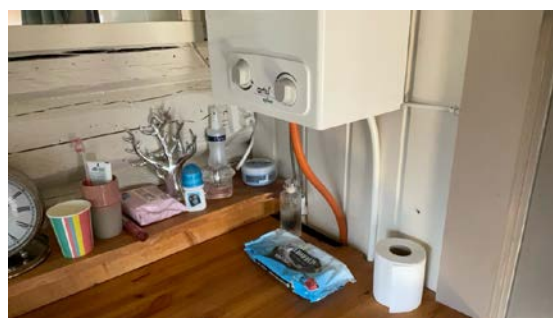
Vannrør med skrukoblinger. Plastrekttoverflate, antatt innvendig metallrør.  
Røropplegg med tappesystem. Ikke funksjonstestet ved befaringen, ikke spor etter lekkasjer, derfor tg1. Antatt etablert i 2015
