**Salgsobjekt:** Fritidseiendom  
**Eierform:** Eiet  
**Byggeår:** 1952  
**BRA-i/BRA Total** 75/95 kvm  
**Tomtstr.:** 3217.8 kvm  
**Soverom:** 3  
**Gnr./bnr.** Gnr. 95, bnr. 32  
**Oppdragsnr.:** 1201250037

# Koselig hyttetun med "sjel" solrikt beliggende i fint turområde. Skjermede uteplasser. Flott utsikt!

# Om Teinvassåsvegen 445

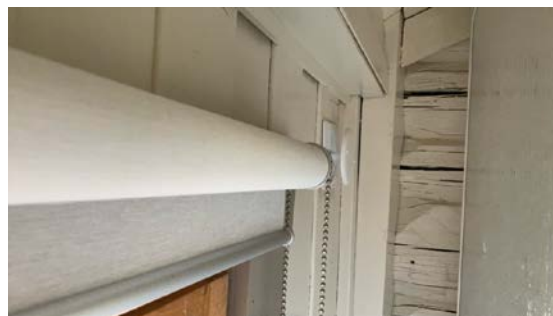
ETASJE > BAD

- Dårlig ventilasjon på et våtrom kan føre til alvorlige konsekvenser som fuktskader og muggvekst.

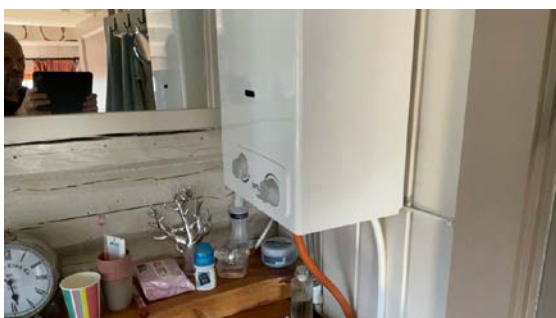
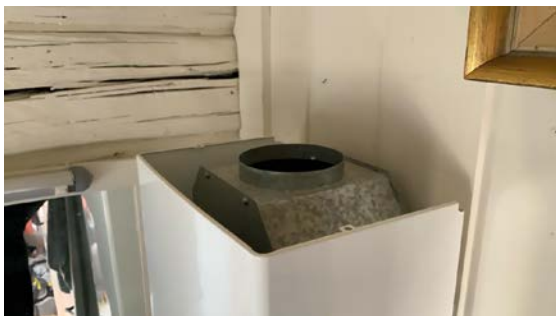
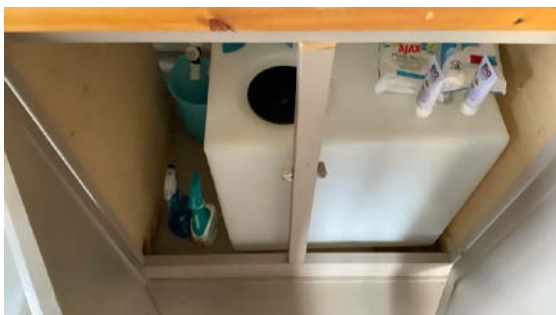
Manglende brannsikring og løsning eksos må utbedres. Løsning med vannsisterne av denne typen utløser at utslippstillatelse omsøkes. Dette vil føre til pålegg om infiltrasjon av gråvann som slippes ut av bygget.
