Høgbakken vest 2, 2266 ARNEBERG

**Salgsobjekt:** Enebolig  
**Eierform:** Eiet  
**Byggeår:** 1964  
**BRA-i/BRA Total** 159/162 kvm  
**Tomtstr.:** 1 447.7 m<sup>2</sup>  
**Soverom:** 3  
**Gnr./bnr.** Gnr. 205, bnr. 67  
**Oppdragsnr.:** 1212250131

# Tilstandsrapport

Befaringsdato: 08.10.2025

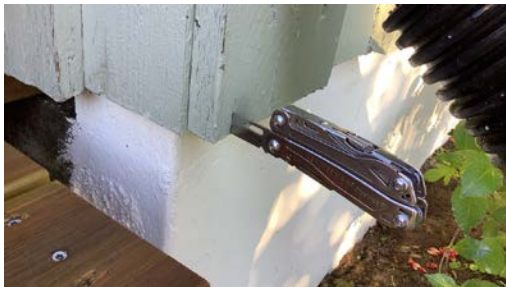
- Det er ingen eller liten lufting i nedre kant av kledning mot grunnmur.
- Det er påvist spredte råteskader i bordkledningen.

Eksempel på råteskadet kledning.

- Råteskadet trekledning må skiftes ut.

Det er ikke behov for å gjøre enkeltstående tiltak for å forbedre lufting bak bordkledningen, men hvis bordkledning skal skiftes på hele vegger bør lufting etableres.

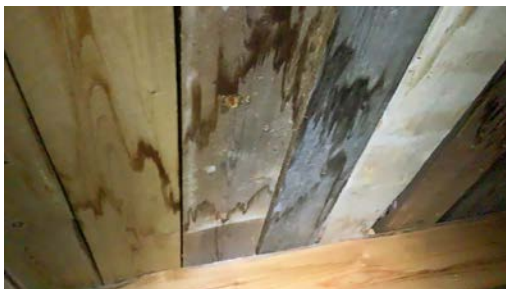
Det er påvist fuktskjolder rundt pipe, men det måles tørt på befaringsdagen. Det er ukjent om fuktskjolder oppstod før taktekking ble skiftet, eller om det skyldes utettheter ved spesielle værforhold.

Fuktskjolder i taktro inntil pipe.

Følg med på forholdet rundt pipe ved forskjellige klimatiske forhold. Hvis fukt oppdages bør det monteres en heldekkende pipehatt.

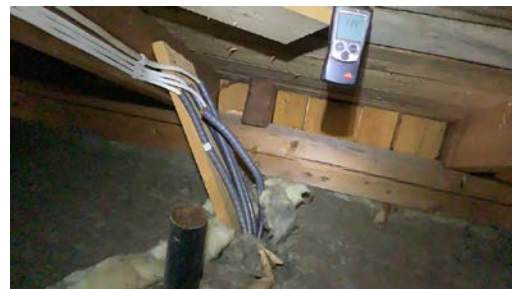
Det er ikke montert lufteventil på avløpslufting på loft.

Lufteventil bør monteres på avløp.

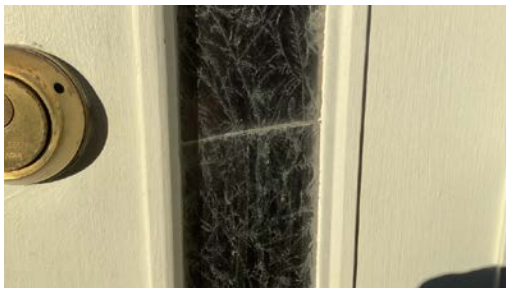
Avviket gjelder sprukket glass i ytterdør.

Sprukket glass i ytterdør.

- Dører med punkterte/sprukne glass må påregnes skiftes ut, enten hele døren eller kun selve glassene.

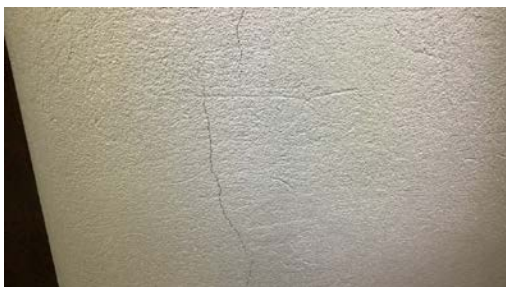
Det er påvist riss i puss på pipe i kjeller.

Riss i puss på pipe.

Riss i pipe kan utbedres ved vedlikehold etter egne ønsker.

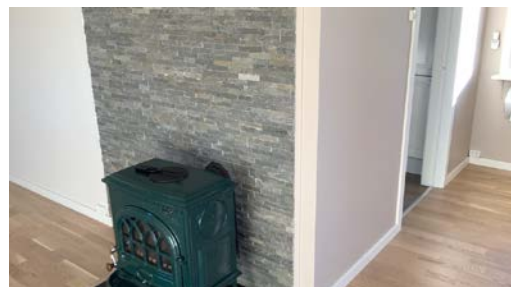
En pipevange er innkledd bak delevegg.

Kostnadsestimat gjelder åpning av vegg for å gjøre pipevange tilgjengelig.

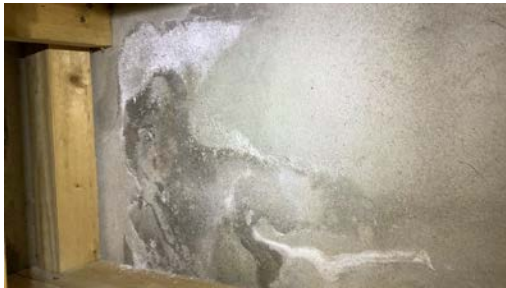
- Det er påvist indikasjoner på noe fuktgjennomtrenging i kjellergulv.
- Det er påvist indikasjoner på noe fuktgjennomtrenging inn i kjellermur.

Eksempel på saltutslag på grunnmur.

- Det påviste fuktnivå gir grunn til å overvåke konstruksjonen jevnlig for å se utvikling over tid, og eventuelt foreta tiltak for å unngå fuktskader.

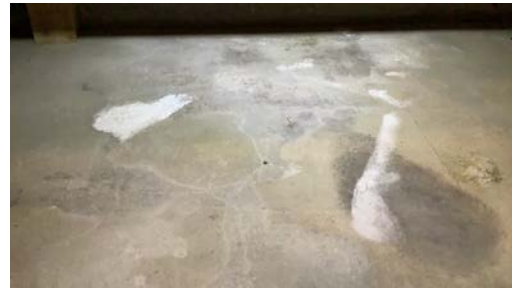
Eksempel på saltutslag på betonggulv.

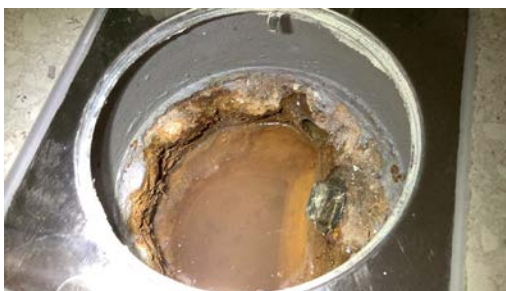
- Eldre sluk av støpejern er ofte utsatt for rust som kan medføre lekkasjer. Eventuelle lekkasjer kan medføre fuktskader på tiliggende konstruksjoner.
- Overvåk tilstanden jevnlig. For å få tilstandsgrad 0 eller 1 må slukløsningen skiftes ut og sannsynligvis må også membransjiktet skiftes/utbedres. Det er imidlertid vanskelig å si noe om tidspunktet for når dette er nødvendig.
- Sluket må sjekkes og rengjøres jevnlig.
- Uten tilfredsstillende klemring er det vanskelig å sikre en vanntett overgang mellom smøremembranen og sluket. Dette øker risikoen for at vann kan sive ned langs sidene av sluket og forårsake fuktskader i gulvkonstruksjonen og omkringliggende område.

Støpejernsluk, og smøremembran er smurt ned i sluket.

Det er ikke påvist behov for tiltak så lenge tett dusjkabinett fortsatt benyttes.

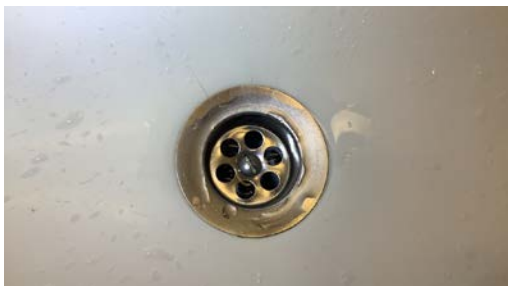
Det er påvist riss i servant.

- Riss er vanligvis overfladiske skader i servantens overflate eller glasur. Konsekvensene av riss er hovedsakelig kosmetiske.

Riss i servant.

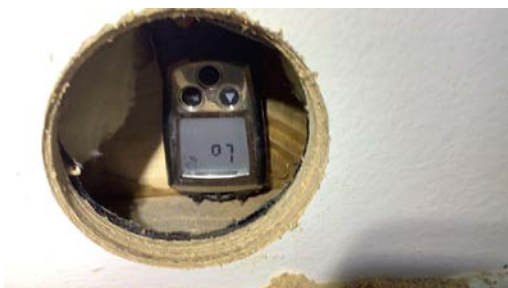
Hulltaking er foretatt uten å påvise unormale forhold. Hulltaking er foretatt i soverom bak dusjkabinett. Fuktkvotemåling (vekt%) i konstruksjonen ble målt til 8.

Hulltaking, og det måles tørt.

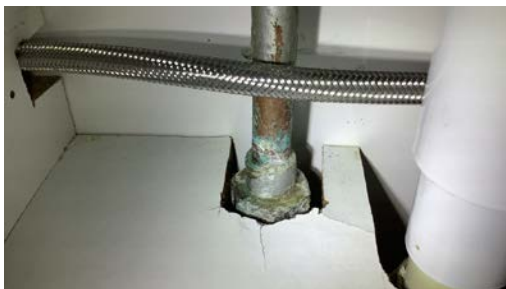
Kupling i benkeskap på badet "svetter" noe, og må utbedres.

Kupling som «svetter» i benkeskap på badet må utbedres.

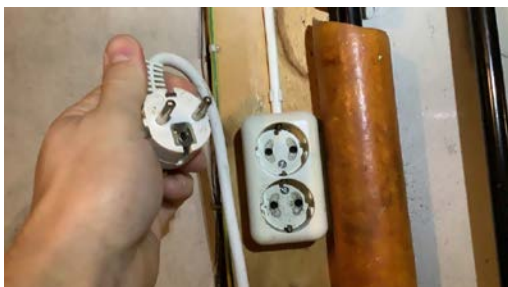
Utilfredsstillende el-tilkobling iht. gjeldende forskrift.

- Det bør etableres tilfredsstillende el-tilkobling etter gjeldende forskrift.
