Åmotsvegen 21D, 4480 KVINESDAL

**Åmot - Halvpart av tomannsbolig  
over to etasjer. Fire soverom og to  
stuer!**

Befaringsdato: 20.03.2025

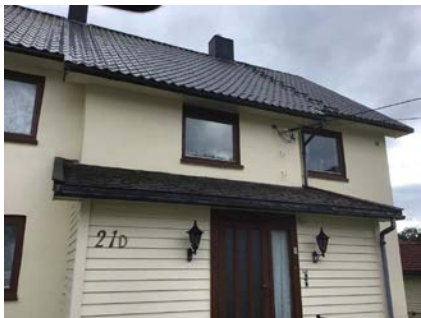
Forhold som har fått TG2 AVVIK SOM KAN KREVE TILTAK:  
Taktekking:  
Vurdering av avvik:  
• Mer enn halvparten av forventet brukstid er passert på taktekkingen.  
• Mer enn halvparten av forventet brukstid er passert på undertak. Tekkingen har mose og slitasje på grunn av elde over inngangspartiet Ingen åpenbare lekkasjesymptomer avdekket ved besiktigelse på innvendige overflater. Normalt vedlikehold og utskifting av slitte plater må forventes. Konsekvens/tiltak  
• Overvåk tilstanden jevnlig. For å få tilstandsgrad 0 eller 1 må tekkingen skiftes ut, men tidspunktet for når dette er nødvendig er vanskelig å si noe om. Stedvis noe mose på overflate over inngangspartiet. Anbefales fjernet da det kan forringe levetid på taktekkingen.

Stedvis noe mose på overflate over inngangspartiet.  
Anbefales fjernet da det kan forringe levetid på taktekkingen.

**Konsekvens/tiltak**  
• Overvåk tilstanden jevnlig. For å få tilstandsgrad 0 eller 1 må tekkingen skiftes ut, men tidspunktet for når dette er nødvendig er vanskelig å si noe om.

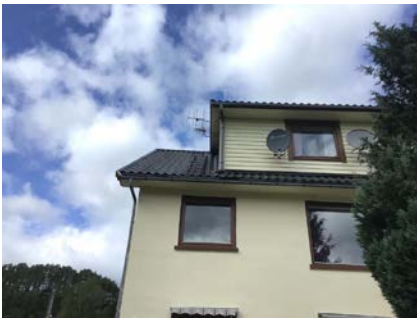
#### TG 2    Nedløp og beslag

Nedløp og beslag:  
Pipe beslått. Vannbord og vindski av tre, værslitt. Takrenner og nedløp av plast. Stigtrinn til feier montert opp til piper  
Vurdering av avvik:  
• Mer enn halvparten av forventet brukstid er passert på renner/nedløp/beslag. Det mangler snøfangere på hele eller deler av taket, men det var ikke krav om dette på byggemeldingstidspunktet. Konsekvens/tiltak  
• Overvåk tilstanden jevnlig. For å få tilstandsgrad 0 eller 1 må beslag/renner/nedløp skiftes ut, men tidspunktet for når dette er nødvendig er vanskelig å si noe om. Det anbefales montering av snøfangere på tak over områder hvor det foregår ferdsel på vinterstid.  
Kostnadsestimat: Under 10 000

Pipe beslått.  
Vannbord og vindski av tre, værslitt.  
Takrenner og nedløp av plast.  
Stigtrinn til feier montert opp til piper

Det anbefales montering av snøfangere på tak over områder hvor det foregår ferdsel på vinterstid.

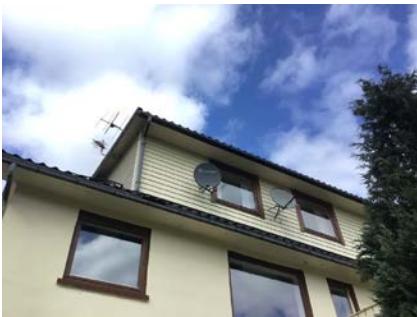
#### TG 2    Veggkonstruksjon

Utvendig veggkonstruksjon:  
Vurdering av avvik:  
• Det er avvik:  
Det er ingen eller liten lufting i nedre kant av liggende kledning mot grunnmur. Konsekvens/tiltak  
• Tiltak:  
Ved skiftning av kledning bør det etableres tetting med muse band i nedre deler av konstruksjonen.

Ved skiftning av kledning bør det etableres tetting med muse band i nedre deler av konstruksjonen.

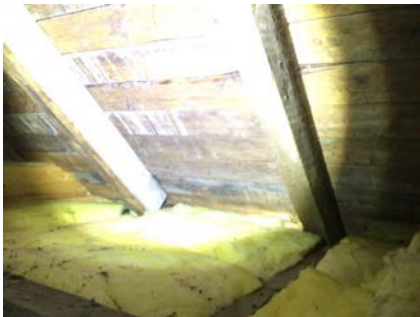
#### TG 2    Takkonstruksjon/Loft

Takkonstruksjon/Loft:  
Vurdering av avvik:  
• Det er avvik:  
Luftingen av takkonstruksjonen vurderes og være begrenset/liten. Loftsrommet har ikke tilfredsstillende gjennomlufting med luftespalte under tak. Det er montert ventiler i gavler for ventilering av øverste loft. Deler av konstruksjonen er lukket, full tilstandsvurdering og vurdering av isolasjonsevne krever nærmere undersøkelser. Det gjøres oppmerksom på at takkonstruksjoner som er kledd inne eller ikke har inspeksjonsmulighet er en risikokonstruksjon. Det ble for øvrig ikke registrert indikasjon på fukt/kondens relaterte symptomer i innvendig takhimling på befaringsdagen. Konsekvens/tiltak  
• Tiltak:  
Det bør etableres bedre lufting av takkonstruksjonen ved gjenbygde takflater.

Det bør etableres bedre lufting av takkonstruksjonen ved gjenbygde takflater.

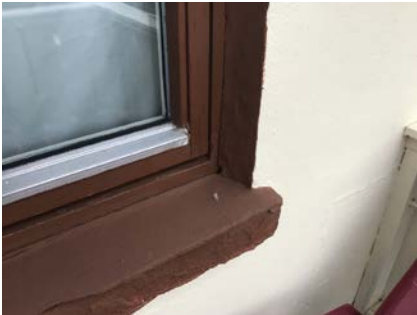
### TG 2 Vinduer

Vinduer:  
Vurdering av avvik:  
• Det er avvik:  
• Karmene i vinduer er værslitte utvendig og det er sprekker i trevirket. Det er påvist avvik rundt innsettsdetaljer, sprekker mellom vindu og vegg.  
• Det er påvist at enkelte vinduer er vanskelig å åpne/lukke. Enkelte vinduer sitter i nedre karm ved fullåpning, dette ansees normalt utfra alder på dem. Stedvis noe alder- og værslitasje på karmen/rammer. Det ikke sålebeslag under vinduer og mangelfull tetting/ pussing rundt vinduene. Dette kan påføre vinduene store fukt belastninger ved opptrekk av fukt via mur, som videre kan medføre fuktskader på vinduskarmen  
Konsekvens/tiltak  
• Tiltak:  
Det må gjøres tiltak med tetting rundt vinduer som har sprekker mellom vindu og mur. Det anbefales å montere beslag under vinduene for å forhindre at fukt trekker opp i karm.  
• Det må foretas lokal utbedring.

Det anbefales å montere beslag under vinduene for å forhindre at fukt trekker opp i karm.

- Det må foretas lokal utbedring.

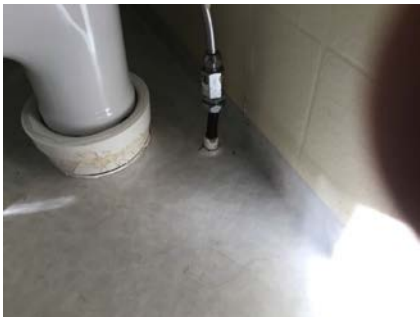
Utett rund vannrør bak toalett

Det må etableres avrenning inn til sluk for hele våtrommet  
Installering av tett dusjkabinett anbefales.  
Det må foretas utbedring av fallforhold fra hele gulvet med fall til sluk.  
Overflaten må utbedres eller skiftes

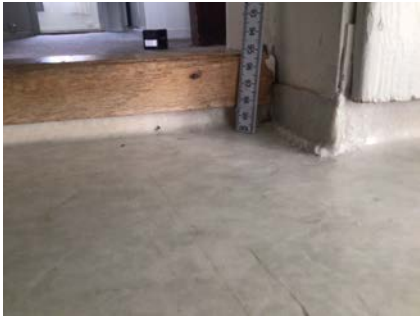
15mm oppkant under dør.

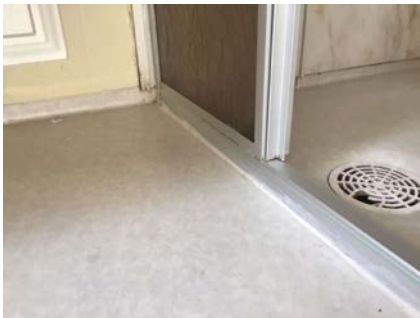
LOFT > BAD

Våtrom > Loft > Bad > Overflater Gulv:  
Vurdering av avvik:  
• Det er avvik:  
• Det er mulighet for at det kan forekomme vannlekkasje på våtrommet hvor vann ikke vil gå til sluk. Begrenset tilgang til sluk fra hele bade, ikke tilgang til sluk fra hele badet.  
• Det er påvist avvik i krav til høydeforskjell/fall-løsning på våtrommet.  
• Målinger viser at det ikke er fall til sluk (motfall)  
Det er registrert utettheter rundt vannrør bak toalett. Konsekvens/tiltak  
• Tiltak:  
Det må etableres avrenning inn til sluk for hele våtrommet  
Installering av tett dusjkabinett anbefales. Det må foretas utbedring av fallforhold fra hele gulvet med fall til sluk. Overflaten må utbedres eller skiftes  
Kostnadsestimat: 50 000 - 100 000

Ikke tilgang til sluk fra hele gulvet.

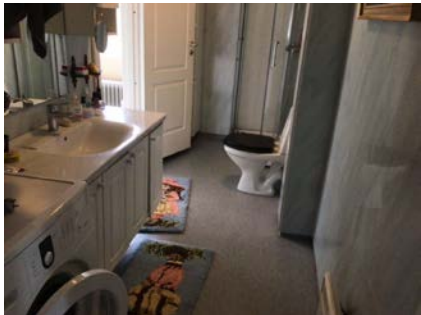
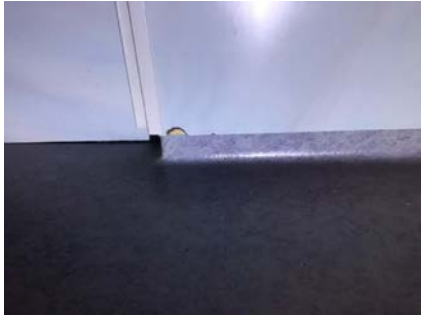
2 ETASJE > BAD

Våtrom > 2 Etasje > Bad > Overflater vegger og himling:  
Vurdering av avvik:  
• Det er avvik:  
Det er påvist utettheter i plateskjøter i dusj. Det er påvist skader på våtromsplater.  
Konsekvens/tiltak  
• Tiltak:  
Tiltak på våtromsplatene bør utføres.

Skader i bunn av våtromsplate

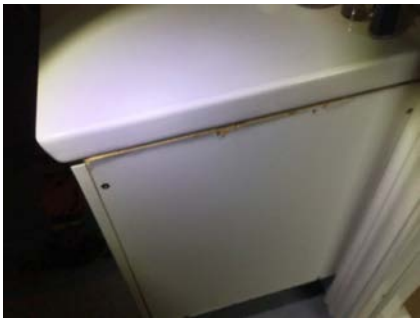
Våtrom > 2 Etasje > Bad > Sanitærutstyr og innredning:  
Vurdering av avvik:  
• Det er avvik:  
Det er påvist skader på baderomsinnredning  
Konsekvens/tiltak  
• Tiltak:  
Lokal utbedring av baderomsinnredning bør gjøres

Skader på baderomsinnredning

Lokal utbedring av baderomsinnredning bør gjøres

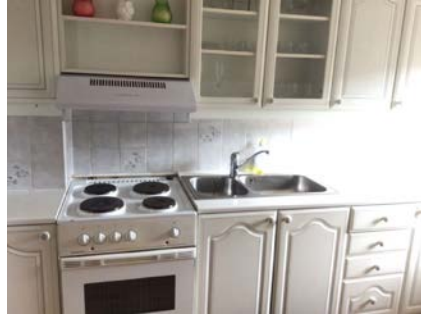
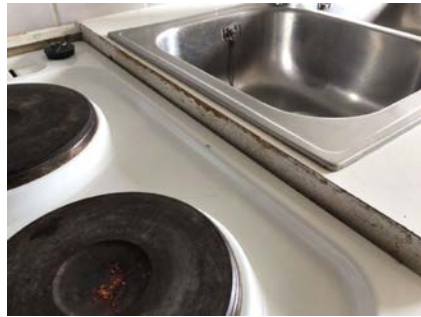
### LOFT > KJØKKEN

Skader på benkeplate

Anbefaler å installere komfyrvakt og lekkasjedeteksjon på kjøkkenet.

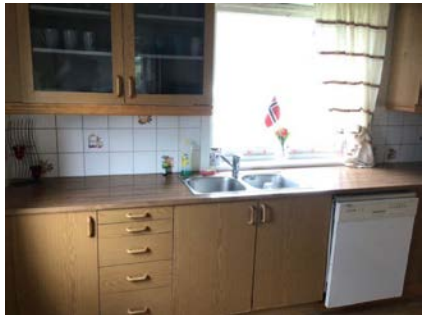
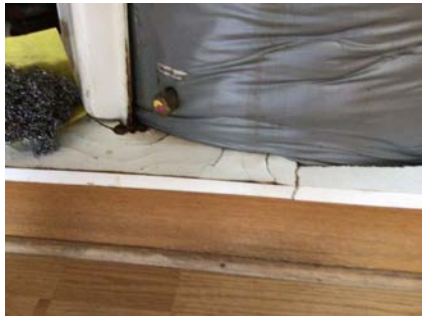
### 2 ETASJE > KJØKKEN

Kjøkken > 2 Etasje > Kjøkken > Overflater og innredning:  
Vurdering av avvik:  
• Det er påvist skader på overflater/  
kjøkkeninnredning utover normal slitasjegrad. Det er påvist avvik i fuger over kjøkkenbenk. Bunn av kjøkkenskap under vask har skader. Det mangler komfyrvakt og lekkasjedeteksjon ved oppvaskmaskin/oppvaskkum men det var ikke et krav ved byggeår.  
Konsekvens/tiltak  
• Andre tiltak:  
Det bør gjøres tiltak på fuger over kjøkkenbenk. Skader i kjøkkenskap under vask må det gjøres utbedring/utskifting på. Anbefaler å installere komfyrvakt og lekkasjedeteksjon på kjøkkenet.

Skader i bunnen av kjøkkenskap under varmtvannsberederen

Skader i kjøkkenskap under vask må det gjøres utbedring/utskifting på. Anbefaler å installere komfyrvakt og lekkasjedeteksjon på kjøkkenet.

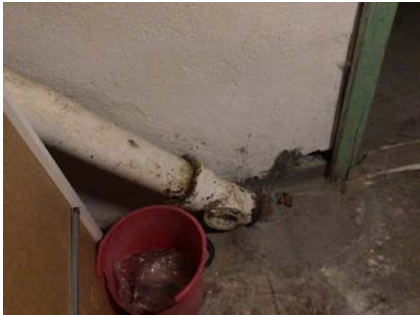
### TG 2 Avløpsrør

Avløpsrør av plast.  
Synlige avløpsrør ble besiktiget på bad, kjøkken og vaskerom.  
Avløpsrør videre av støpejern, synlig i kjelleren

soil rør i kjelleren

- Det er ikke behov for utbedringstiltak siden anlegget fungerer i dag, men ut ifra alder kan skader plutselig oppstå på eldre anlegg.
