# Skap din drømmehytte!

# Tilstandsrapport

gnr. 461, bnr. 1, fnr. 86

Befaringsdato: 14.10.2025

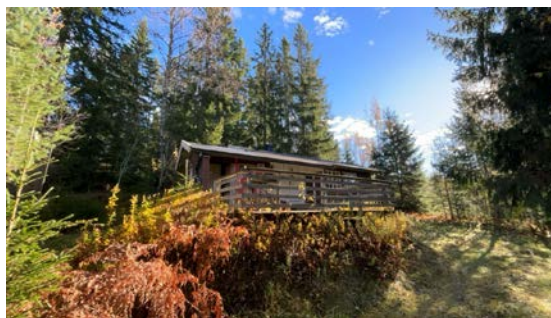
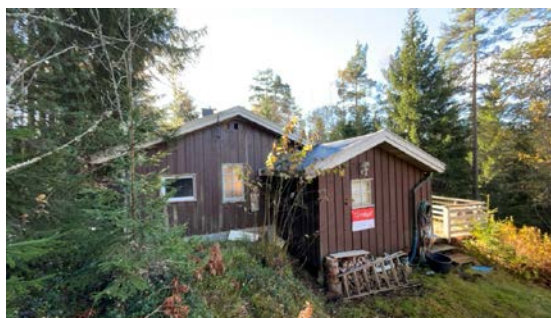
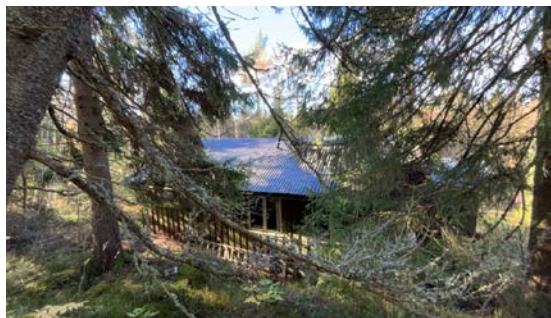
Taktekke av korrigererte blikkplater e.l fra byggeår. Taktekking anses å ha sin tiltenkte funksjon uten negative avvik utfra alder tatt i betraktning. Kommende lokale utskiftninger kan ikke utelukkes på sikt. Taktekke ble innsisert fra bakkenivå og er i hovedsak vurdert opp mot alder og gjenværende forventet levetid.

- Det er påvist skader eller avvik på selve taktekingen.
- Mer enn halvparten av forventet brukstid er passert på taktekingen.
- Mer enn halvparten av forventet brukstid er passert på undertak.

Besiktigelse av taktekke.

- Tidspunkt for utskiftning av undertak nærmer seg.
- Når takteking og undertak begynner å bli gamle, øker risikoen for lekkasjer, noe som kan føre til omfattende og kostbare reparasjoner av underliggende konstruksjoner dersom en ikke foretar tiltak på konstruksjonene før dette oppstår.
- Tidspunkt for utskiftning av takteking nærmer seg.

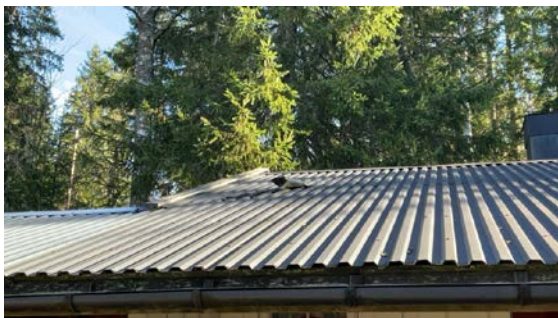
- Det er ikke tilfredsstillende bortledning av vann fra taknedløp ved grunnmur.
- Det er påvist avvik i beslagløsninger.
- Mer enn halvparten av forventet brukstid er passert på renner/nedløp/beslag.
- Det er store deformasjoner i renner og nedløp.

Det er store deformasjoner i renner og nedløp.

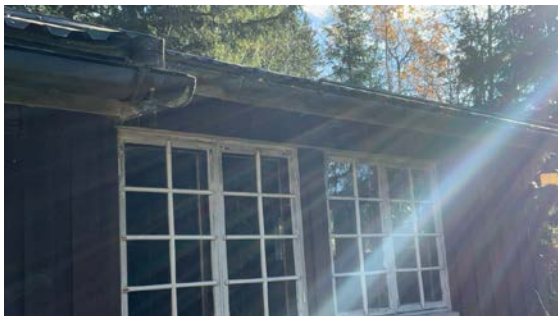
Det er påvist avvik i beslagløsninger.

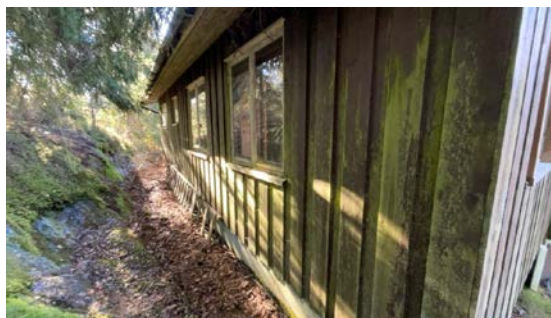
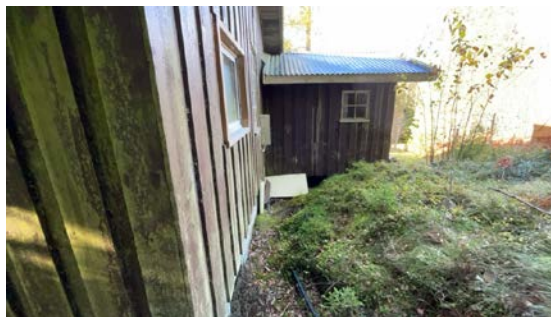
- Det er ingen eller liten lufting i nedre kant av kledning mot grunnmur.
- Det er påvist betydelige råteskader i bordkledningen.
- Det er påvist spredte råteskader i bordkledningen.
- Det er ingen musesperre i nedre kant av konstruksjon.

- Råteskadet trekledning må skiftes ut.
- Råteskader i bordkledningen kan fortsette å utvikle seg både i tilliggende bordkledning og til bakenforliggende veggkonstruksjon, dersom en ikke foretar tiltak.
- Uten tilstrekkelig lufting bak bordkledningen kan fuktighet som trenger inn bak bordene eller gjennom veggen innenfra ikke tørke opp. Dette skaper ideelle forhold for råtesopp og muggvekst.
- Musesperre må etableres.

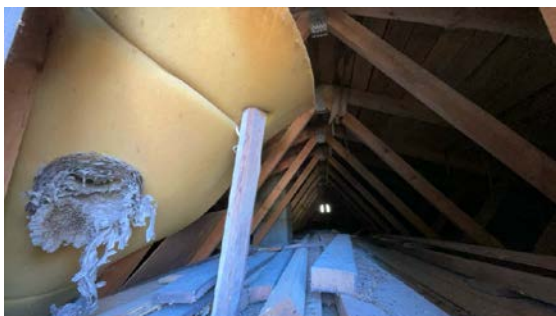
- Det er begrenset/dårlig ventilering av takkonstruksjonen.
- Det er fra loft/kryploft påvist indikasjoner på at det er punktering av dampspærre, som medfører svekket effekt av dampspærrefunksjonen.
- Det er påvist avvik rundt gjennomføringer i takflaten.
- Det er påvist fukt-/råteskader i takkonstruksjonen.
- Undertaket er misfarget.

Generell besiktigelse.

- Andre tiltak:
- Råteskadede konstruksjoner må skiftes ut.
- Lufting/ventilering bør forbedres.
- Konstruksjonene må sikres mot råte, sopp og skadedyr.

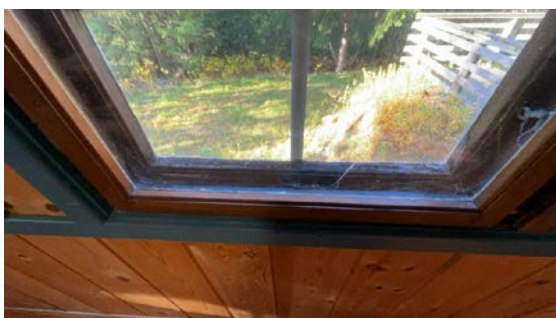
- Det er påvist at enkelte vinduer er vanskelig å åpne/lukke.
- Det er påvist avvik rundt innsettingsdetaljer.
- Det er påvist noen glassruter som er punktert eller sprukne.
- Det er påvist tegn på innvendig kondensering av enkelte vindusglass.
- Karmene i vinduer er slitte og det er sprekker i trevirket.
- Vinduene har råteskader.

Malte vinduer fra byggeår med synlig elde og skader. Utskiftinger er påregnelig.

Synlige skader generelt.

- Vinduer med råteskader må erstattes med nye.
- Vinduer må justeres.
- Vinduer med punkterte/sprukne glass må påregnes skiftes ut, enten hele vinduet eller kun selve glassene.
- Kondensering på enkelte glass har medført fuktskader i treverk som kan medføre utskiftningsbehov av enkelte vinduer.
- Det bør gjøres tiltak for å bedre ventilering av rommet.

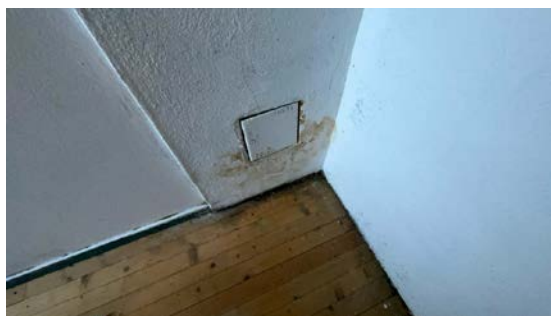
- Det er påvist sprekker og/eller riss i pipe.
- Ildfast plate mangler på gulvet under sotluke/feieluke på pipe.
- Mer enn halvparten av forventet brukstid er passert på pipe.

Ildfast plate mangler på gulvet under sotluke/feieluke på pipe.

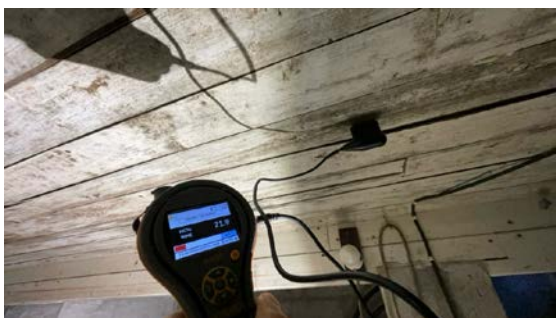
Utført fuktmålinger på himlingsbord mot bjelkelag. Påvist forhøyet fuktprosent.

Alle innredet og utforet overflater bør fjernes i samsvar med etablering av ny drenering før videre innredninger av kjelleren. Ved innredning av overflater før ny drenering er opparbeidet kan dette føre til skader på konstruksjoner og redusert inneklimate samt økt risiko for muggsopp m.m. Plast mot grunn og utbedret lufteluker bør utføres på kort sikt.

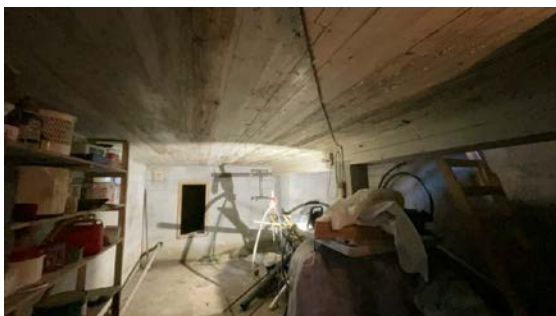
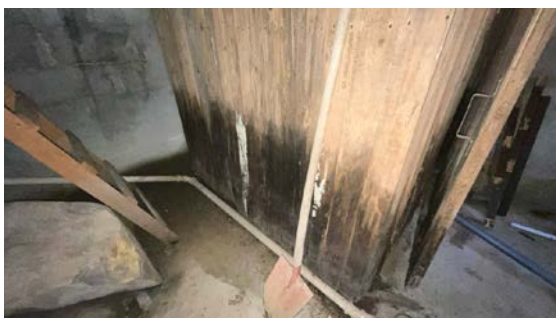
- Det er påvist indikasjoner på noe fuktgjennomtrenging inn i kjellermur.
- Det er påvist synlige fukt-/råteskader i treverk i underetg./kjeller, hulltaking er derfor ikke nødvendig

Det er påvist synlige fukt/råteskader i treverk i underetg./kjeller, hulltaking er derfor ikke nødvendig

- Det må foretas tiltak for å utbedre årsak til fukt-/råteskadene samt utbedre råteskadene
- Det anbefales at alt treverk i kjeller fjernes og at kjelleren har mest mulig åpne murkonstruksjoner med god utlufting.

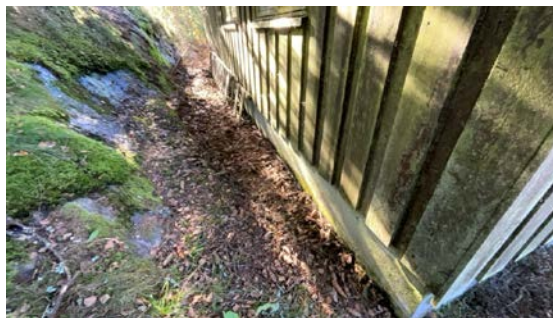
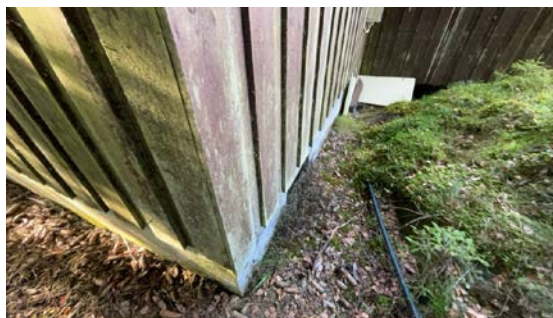
Kontroll av drenering/fuktsikring.

- Tiltak for redrenering rundt boligen kan ikke utelukkes.

- Overvåk tilstanden jevnlig. For å få tilstandsgrad 0 eller 1 må dreneringen skiftes ut, men tidspunktet for når dette er nødvendig er vanskelig å si noe om.

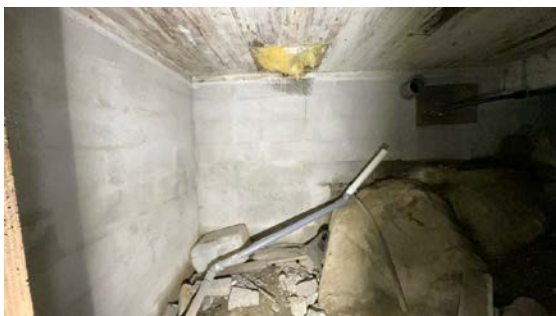
- Grunnmuren har sprekkdannelser.
- Det er registrert løs puss på muroverflater.

Grunnmuren har sprekkdannelser.

- Lokal utbedring må utføres.
- Det må foretas lokal utbedring.
