**Salgsobjekt:** Enebolig  
**Eierform:** Eiet  
**Byggeår:** 1975  
**BRA-i/BRA Total** 190/219 kvm  
**Tomtstr.:** 831.7 kvm  
**Soverom:** 4  
**Antall rom:** 5  
**Gnr./bnr.** Gnr. 1050, bnr. 126  
**Oppdragsnr.:** 1109260003

# Ferieidyll året rundt - Hyggelig enebolig med basseng, skjermet hage og garasje på Borgenhaugen!

# Innhold

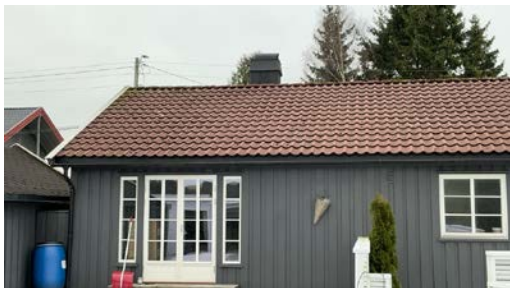
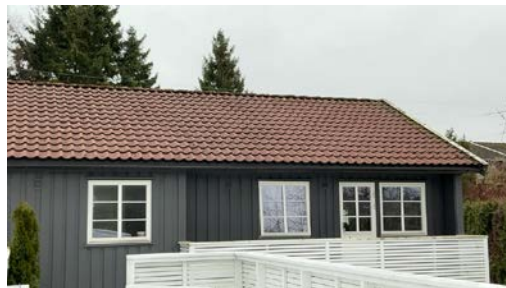
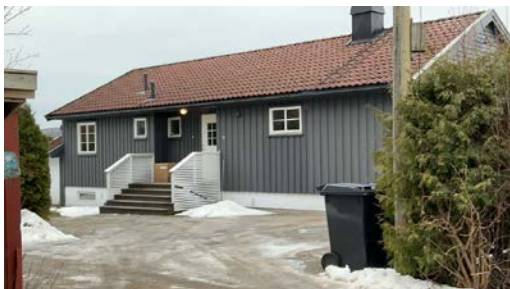
#### Vurdering av avvik:

- Overvåk tilstanden jevnlig. For å få tilstandsgrad 0 eller 1 må tekingen skiftes ut, men tidspunktet for når dette er nødvendig er vanskelig å si noe om.
- Når takteking og undertak begynner å bli gamle, øker risikoen for lekkasjer, noe som kan føre til omfattende og kostbare reparasjoner av underliggende konstruksjoner dersom en ikke foretar tiltak på konstruksjonene før dette oppstår.

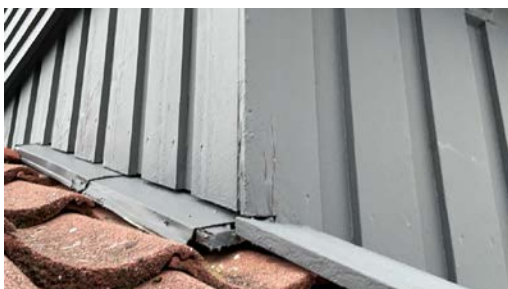
- Det er påvist spredte råteskader i bordkledningen.

Det er observert skader i nedre del av kledning og beslag/overgang mot taktekking. Det er synlig slitasje, oppsprukket maling og begynnende råteskader i treverk.

Råteskade.

- Råteskadet trekledning må skiftes ut.

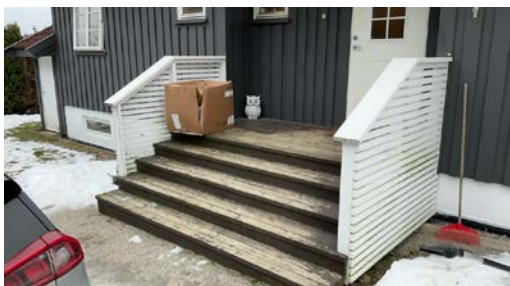
Saltutslag indikerer tidligere fuktpåvirkning i murverket. Selv om forholdet fremstår som eldre, kan det ikke utelukkes at fuktbelastning kan forekomme ved ugunstige forhold.

Det anbefales å følge med på murflatene for eventuelle endringer i fuktforhold. Trappene bør vedlikeholdes eller overflatebehandles for å redusere videre slitasje.

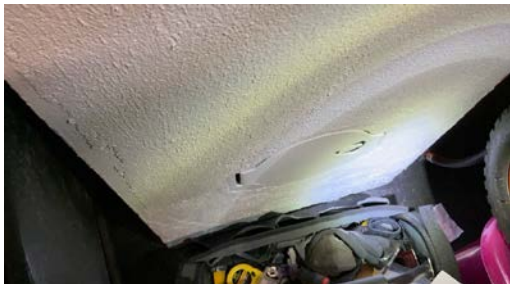
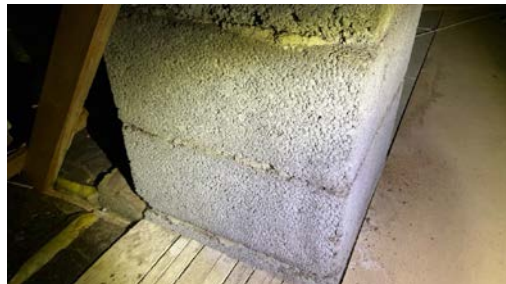
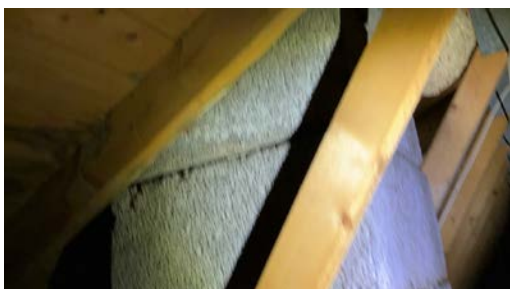
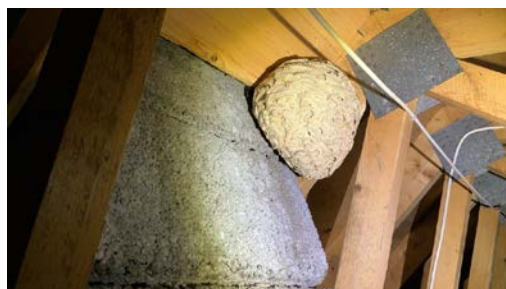
Vepsebol på loft.

Det anbefales kontroll av pipen, herunder innvendig og utvendig tilstand, av kvalifisert fagperson. Ved avvik eller i forbindelse med større oppgraderinger bør tiltak eller eventuell rehabilitering vurderes.

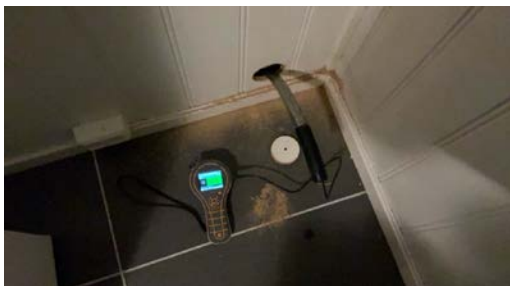
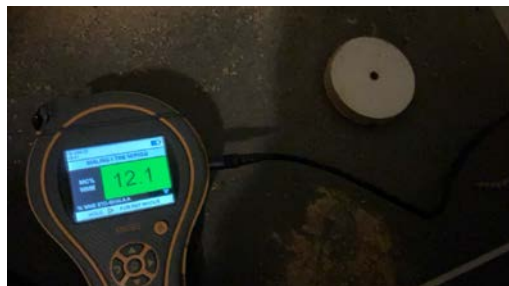
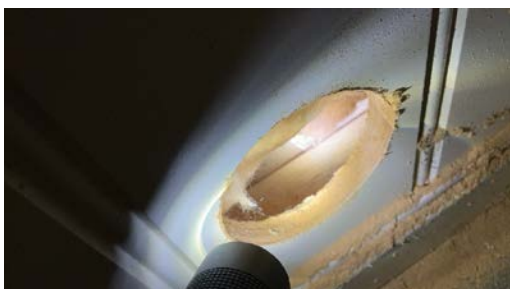
Utførede vegger og oppført gulv i trekonstruksjon i rom under terreng er en risikokonstruksjon med hensyn til fuktskader.

Det anbefales jevnlig kontroll av konstruksjonen og oppmerksomhet på tegn til fukt.

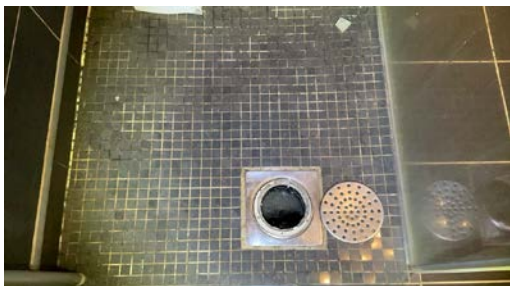
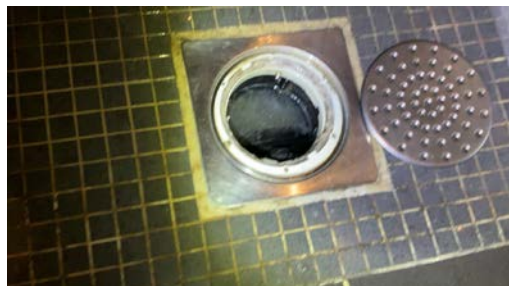
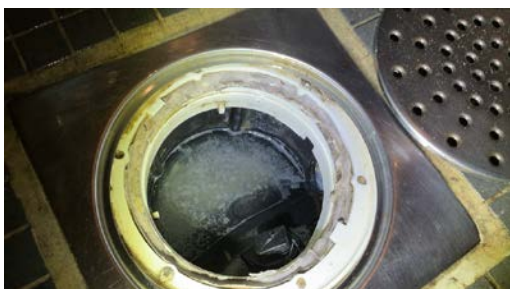
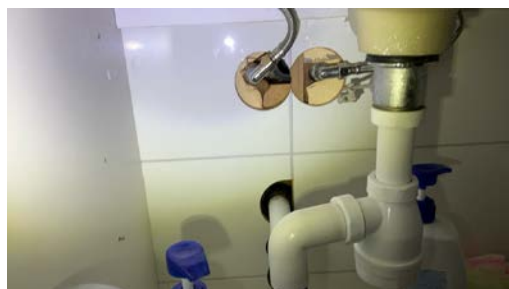
Det er plastsluk og ukjent tettesjikt/membran. Det dusjes direkte på vegger og gulv. Direkte vannbelastning på vegger og gulv kan på generelt grunnlag gi økt risiko for fukt i bakenforliggende/tilstøtende konstruksjoner.

- Det er påvist mangelfull/feil utførelse rundt rørgjennomføringer e.l. som gir fare for fukt i konstruksjonen i våtsone.
- Membran kan ikke konstateres (ikke synlig og det foreligger heller ikke dokumentasjon).

- Løsningen/utførelsen rundt rørgjennomføringer gir fare for fukt inn i konstruksjoner.
- Det må gjøres nærmere undersøkelser. Manglende membran/tettesjikt medfører risiko for lekkasjer og fukt i konstruksjonen.
- Konsekvensen er at det kan oppstå fuktskader i konstruksjonen bak overflatematerialet. Vann kan trenge inn gjennom utette rørgjennomføringer og forårsake fuktskader ved fukttilførsel gjennom enten bruksvann eller lekkasjevann.

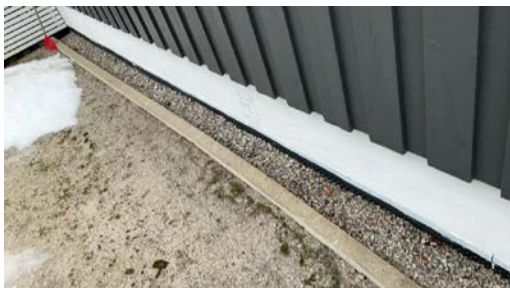
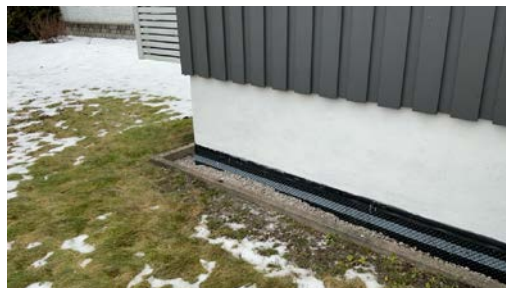
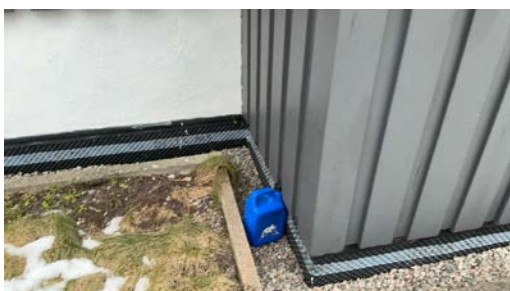
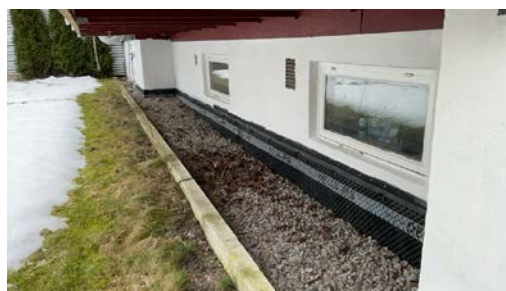
Manglende dokumentasjon gir usikkerhet knyttet til kvalitet og levetid på dreneringsløsningen. Dersom dreneringen ikke er korrekt utført eller har redusert funksjon, kan dette over tid medføre økt risiko for fuktbelastning mot grunnmur og rom under terreng.
