Yttersidveien 39, 8845 SELØY

Befaringsdato: 11.03.2026 Rapportdato: 27.04.2026 Oppdragsnr.: 13324-1742 Eiendomsverdi ref nr: FK1426

Autorisert foretak: Brattli Takst og Byggvurdering AS Sertifisert Takstingeniør: Geir Arne Brattli

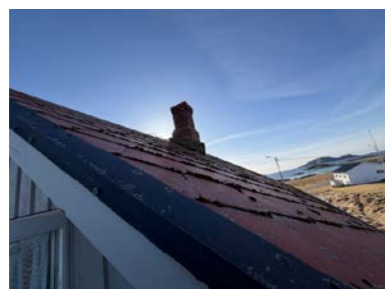
Ved pipe

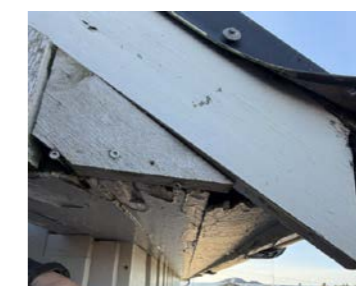
Det er råteskader på kledning i gesims kasse og på vindskier.

Manglende musesperre vil medføre at mus kan ta seg inn i boligen med påfølgende skader.

Mangler musesperre, lusinger og klemlekt

Råte i gesimskasse/vindskier

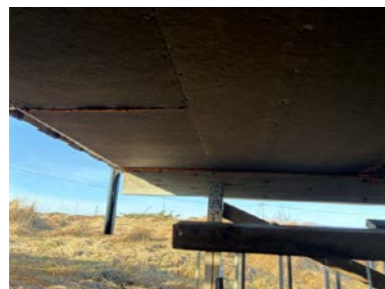
Det er ikke montert vind duk og klemler under gulv konstruksjonen, medfører at plater kan løsne over tid og at det kan være luftlekkasje. Tetting mot

Mangler klemler og vind duk.

Kostand for oppretting og montering av vind duk og klemler medtatt.

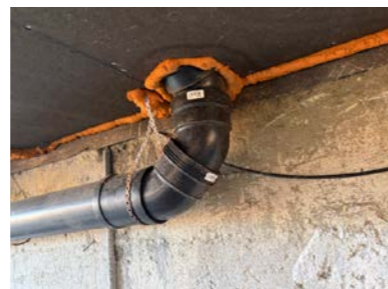
Kondensfukt fra rør synlig på asfaltplaten.

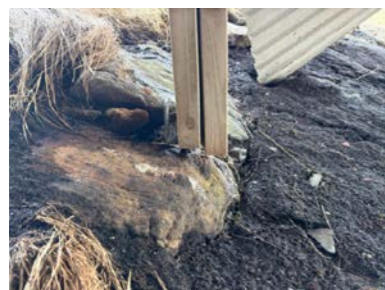
Ufagmessig utførelse.

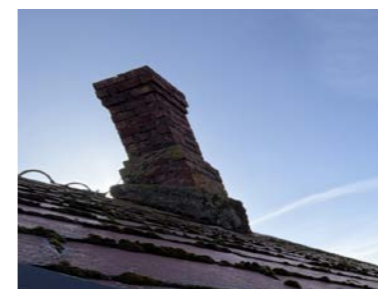
Mangler utkraging på pipe

Pipe over tak uten beslag

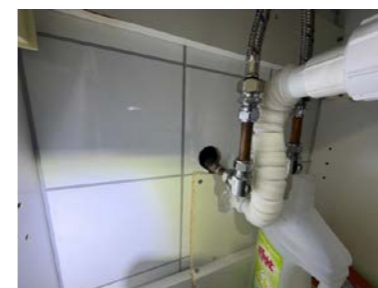
Avvik: • Det er påvist mangelfull/feil utførelse rundt rørgjennomføringer e.l. som gir fare for fukt i konstruksjonen i våtsone.

Ikke tettet rundt rørgjennomføringer i vegg

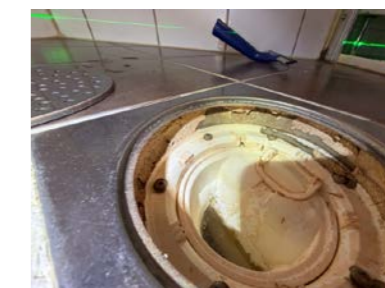
Sluk med synlig membran

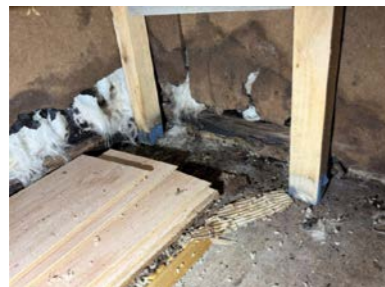
Det er også synlige tegn til fukt i nedre del av grunnmur.

Det er fukt i nedre del av grunnmur.

Fukt gjennom grunnmur

Det er ut fra synlige forhold i kjeller behov for tiltak med utskifting av drenering og etablering av ny fuktsikring på grunnmuren.
