Hemnesveien 248, 1821 SPYDEBERG

**Koselig solrik fritidseiendom med  
fin beliggenhet - 3 soverom -  
sørvestvendt - strandlinje/brygge  
- vann/avløp/strøm**

# Tilstandsrapport

Befaringsdato: 24.02.2025

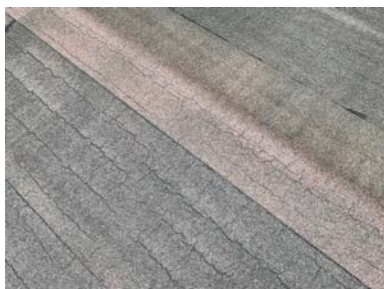
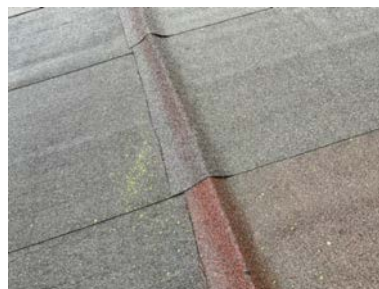
- Overvåk tilstanden jevnlig. For å få tilstandsgrad 0 eller 1 må tekingen skiftes ut, men tidspunktet for når dette er nødvendig er vanskelig å si noe om.

Takshingelen kan fortsatt fungere, men tekingen har slitasje og sprekker som kan oppstå med alder. Dette kan føre til lekkasjer eller svekket værbeskyttelse. Det vil være nødvendig med regelmessig vedlikehold og inspeksjoner for å vurdere tilstanden og forebygge fremtidige skader

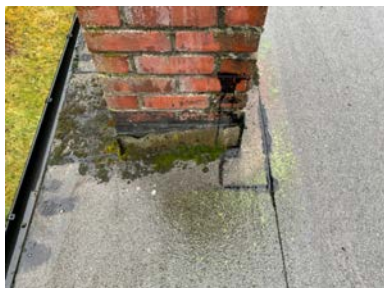
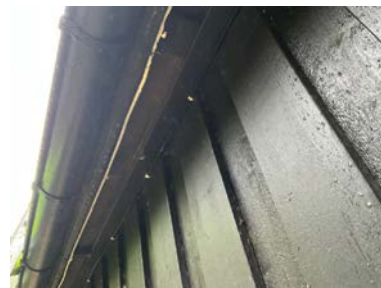
### Nedløp og beslag

- Det er påvist avvik i beslagløsninger.

- Mer enn halvparten av den forventede brukstiden for takrenner, nedløp og beslag er passert. Påvist at det er benyttet tetningsmasse i overganger rundt pipe, dette kan fungere på kortsiktig, men vil være veldig utsatt for lekkasjer ved sprekkdannelse.

- Påvist at det drypper vann fra baksiden av takrenne på deler av taket. Årsak er ukjent, men kan relateres til at det kommer inn vann mellom takpapp og blikk. Trolig samme forhold som har resultert i råteskader ved terrassen.

- Takstmannen anbefaler at det gjennomføres ytterligere undersøkelser, for å forhindre videre skadeutvikling. Det må foretas utbedringer. Fukt-/råteskader som konsekvens.

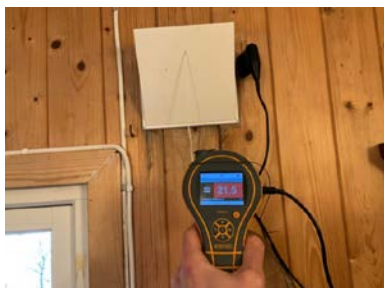
## TG 2 Veggkonstruksjon

- Det er påvist fuktskader i veggkonstruksjonen.
- Det er ingen musesperre i nedre kant av konstruksjon.

- Påvist fuktskjolder på vegg i soverom samt rundt ventil i kjøkken, årsak er ukjent, men kan relateres til utettheter i utvendig tetting eller kondensering.  
- Ikke registrert tilstrekkelig med musetetting i nedkant av trekledning. For å hindre mus i å komme inn kan man montere «luseklosser» (tynne lekter eller sløyfer), korrosjonsbestandig nettingduk, museband (taggete stålbånd) eller beslag som dekker åpningene nederst bak kledningen".

- Fuktskadede konstruksjoner må skiftes ut, og årsak til skadene utbedres.
- Det bør foretas gjennomgang av musetetting rundt boligen for å forhindre at mus trenger inn i boligen, skader på materialer samt vond lukt som konsekvens.
- Fuktskadede konstruksjoner må undersøkes nærmere, og årsak må utbedres for å forhindre videre skadeutvikling.

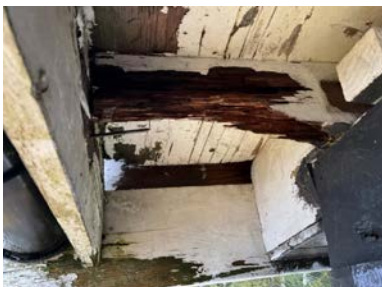
## TG 3 Takkonstruksjon/Loft

- Det er begrenset/dårlig ventilering av takkonstruksjonen.
- Det er påvist fukt-/råteskader i takkonstruksjonen.
- Hele takkonstruksjonen er gjenbygget. Det er ingen mulighet til vurdering utover alder og observasjoner fra underliggende etg.

- Begrenset med lufting av takkonstruksjon. God og kontinuerlig lufting er viktig, slik at risiko for skader reduseres.  
- Påvist råteskader i takkonstruksjon ved terrassen, som følge av utettheter i overgang takpapp og beslag.

- Andre tiltak:
  - Luftingen bør utbedres for å lukke avviket, men det er sjelden økonomisk rasjonelt som et enkeltstående tiltak. Ved omlegging av taktekkingen bør lufting over tak vurderes for å redusere risikoen for kondens og fuktskader.
  - Råteskadede konstruksjoner må utbedres om avviket skal lukkes, årsaken må også utbedres.

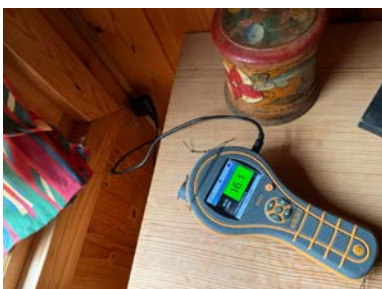
## TG 2 Vinduer

- Det er påvist avvik rundt innsetningsdetaljer.
- Ikke påvist tilfredsstillende tetting rundt ett vindu i soverom, vannbrettbeslag i underkant av vinduet er ikke byttet ved montering av ny kledning og vindu.
- Vannbrettbeslag og tetting rundt og særlig under vinduet må utføres regntett for å unngå lekkasjer. Påvist og målt noe høye fuktverdier i underkant av vinduet. Ukjent om dette kan relateres til feil med beslag.

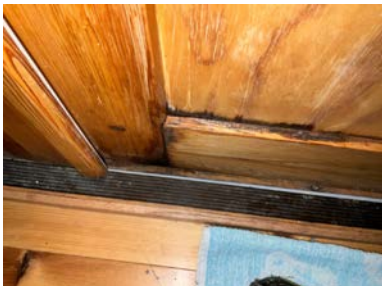
## TG 2 Dører

- Det er påvist avvik rundt innsetningsdetaljer.
- Det er påvist dører som er vanskelig å åpne eller lukke.
- Karmene i dører er værslitte utvendig og det er sprekker i trevirket.
- Det er påvist en utetthet mellom dørbildet og dørkarmen, noe som kan tillate kald luft å trenge inn. Denne utettheten skyldes at døra står skjevt i karm. Døra er også vanskelig å lukke.
- Påvist manglende beslag i underkant av dør samt sprekker i papp. Beslag og tetting rundt, og særlig under dør, må utføres regntett for å unngå lekkasjer og fuktskader i konstruksjon.
- Påvist slitasje på dører, bærer preg av elde og manglende vedlikehold.

- Det må påregnes noe vedlikehold og at enkelte dører må skiftes ut.

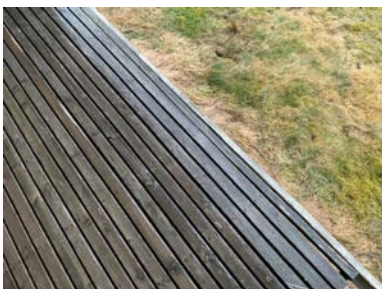
## **Balkonger, terrasser og rom under balkonger**

- Balkonger, terrasser, trapper, ramper o.l. med høydeforskjell på 0,5 m eller mer til terreng eller underliggende plan, skal sikres med rekkverk.
- Det er påvist værslitt og oppsprukket trevirke/trepaneler på terrasser, som følge av eksponering for vær og vind over tid samt manglende vedlikehold.
- Påvist skjevheter i konstruksjoner, som følge av fordårlig/mangelfullt grunnarbeid.

- Det må foretas tiltak for å lukke avviket.
  - Lokal utbedring må utføres.
  - Rekkverk må monteres for å lukke avviket.
- Rekkverk bør monteres for å sikre mot fall. Uten rekkverk øker risikoen for fallulykker, spesielt på områder med høydeforskjell over 0,5 m.  
- For å rette opp skjevhetene i terrassen bør grunnarbeidet vurderes og eventuelt forbedres for å hindre videre setninger.

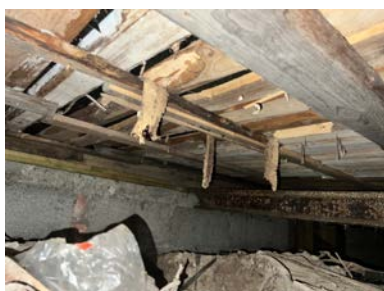
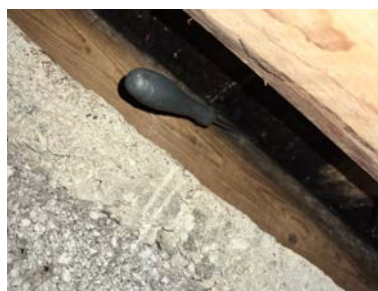
- Det er påvist skader på konstruksjoner i krypkjeller som er forårsaket av råte eller sopp.
- Det er stedvis påvist fuktnivå som tilsier at konstruksjonen kan ha fuktskader.
- Det er registrert symptom på aktivitet fra skadedyr

- Påvist og målt høye fuktverdier i trevirke i krypkjeller. Treverk skal ha fuktinnhold lavere enn 15 vektprosent. I treverk med fuktighet over 17 vektprosent, øker faren for råte og muggsoppvekst. Påvist råteskader i trevirke ved inspeksjon (den eldre delen av hytta, ikke under tilbygget del), omfang er ukjent da alle deler av krypkjeller ikke kunne inspeseres grunnet plassering av rør. Anbefalt med ytterligere undersøkelser av området.
- Det er ikke etablert fuktsperre mot grunnen i krypkjelleren. Jo mindre fukt som trenger opp i krypkjelleren fra grunnen, dess mindre fukt skal ventileres ut i det fri. I krypkjelleren uten støpt bunn er det derfor en god idé å dekke bakken med en fuktsperre.
- Vindspærre har falt ned i området som ikke er inspisert, årsak til dette kan være skader i trevirke osv.
- Påvist spor av mus i krypkjeller.

- Konstruksjonene må sikres mot råte, sopp og skadedyr.
- Det må gjennomføres ytterligere undersøkelser.

- Vindtetting mot bjelkelaget bør etableres tilstrekkelig, om ikke vil dette redusere isoleringsevnen, og det er høyere risiko for kondensering/fuktskader i områdene. Ellers så er det åpent inn i bjelkelaget for skadedyr o.l.
- Begrenset med ventilering av kjeller, som er generelt fuktig. Høy luftfuktighet i krypkjelleren bør håndteres ved å lede vann bort. Hvis redrening ikke er mulig grunnet fjell og naturlig tilsig, kan en rotasjonsavfukter vurderes for å redusere fukt. Uten tiltak kan fukt skade trevirke ytterligere, med sopp/råteskader som konsekvens.

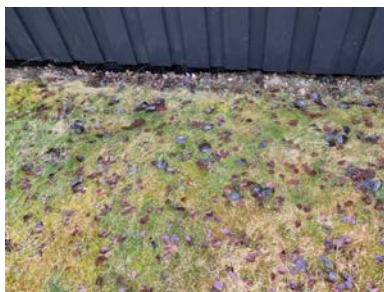
### TG 2 Fuktsikring og drenering

- Det er påvist dårlig fall eller flatt terreng inn mot grunnmur og dermed muligheter for større vannansamlinger.
- Terrenget har stedvis ikke fall fra grunnmuren, dette kan føre til unødig fuktbelastning mot grunnmuren.

- Justering av terreng rundt boligen anbefales for å sikre avrenning bort fra grunnmuren. Uten tiltak kan vann samle seg nær bygningen, noe som øker risikoen for fuktinntrenging og fuktskader.
