Glenna 134, 2890 ETNEDAL

**Lys og koselig fritidsbolig med  
2 soverom – gode sol og  
utsiktsforhold – nær Gamlestølen –  
strøm og vann – veg helt fram.**

# Tilstandsrapport

Befaringsdato: 16.04.2025 Rapportdato: 25.04.2025 Oppdragsnr.: 20995-2207 Referansenummer: ML8907

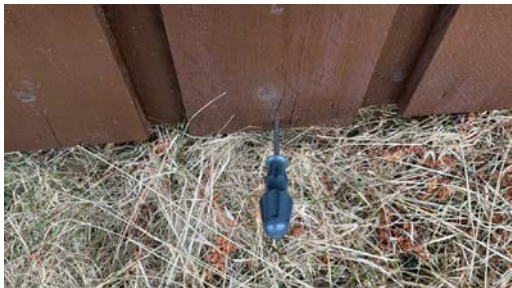
Råteskadet kledning registrert.

- Råteskadet trekledning må skiftes ut.

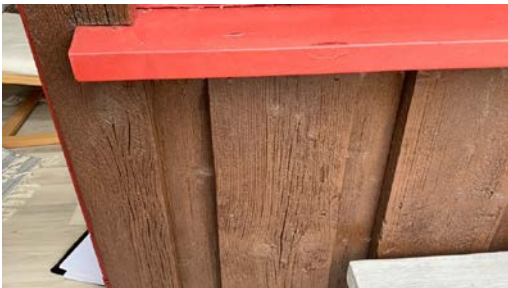
Værslitt kledning.

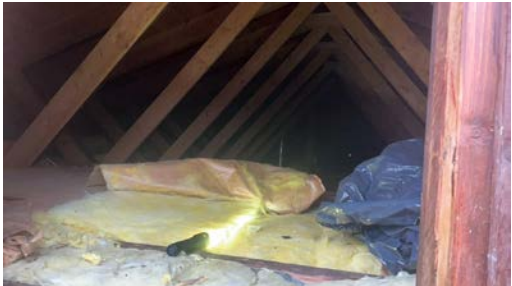
Kaldtloft er innsisert fra luke over naboenhet. Loft over enheten er ikke innsisert, grunnet manglende gangbart gulv.

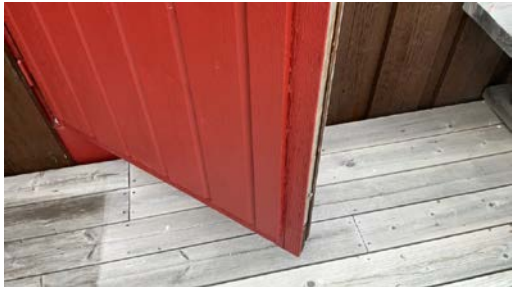
Verandadør bærer preg av slitasje.

Bygningsdelen fungerer med dette avviket, men for å lukke avviket må det gjøres tiltak. Konsekvensen kan være høyere energitap på bygningen. Behov for vedlikehold.

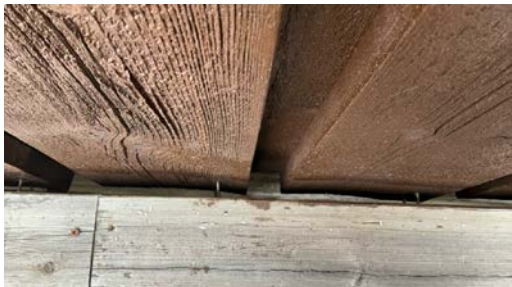
Glippe mellom veranda og yttervegg. Sannsynligvis grunnet bevegelser i konstruksjonene.

Behov for vedlikehold og utbedring. Konsekvensen for nevnte avvik kan være fallulykker, tiltak for å bedre sikkerheten anbefales.

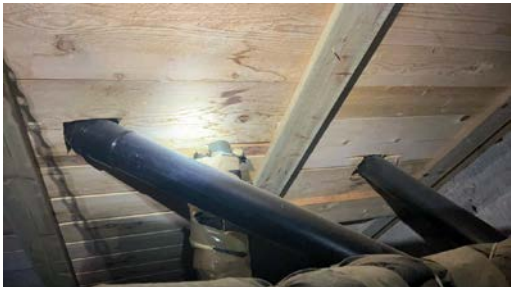
Fuktmerker rundt rørgjennomføringer i krypkjeller.

Setningsskader kan være gamle, og derfor bør man kunne akseptere en rimelig grad av skjevheter og sprekker i en gammel bygning, så lenge setningene har stanset eller utvikler seg så langsomt at problemene kan håndteres med regelmessig vedlikehold. Både tre- og murbygninger kan ofte tåle relativt store setninger uten at det er nødvendig med refundamentering. Ved refundamentering oppstår ofte spørsmålet om å rette opp skjevheter i bygningen. Slik oppretting er vanligvis mulig med trehus ved hjelp av oppjekking. Setninger og bevegelser i grunnen kan gi oppsprekking i grunnmur og i andre konstruksjoner i bygningen. Skjevheter i gulv, problemer med dører/vinduer, brudd på ledninger etc. kan også være en konsekvens, dette må hensyntas ved tiltak på bygningen. Jeg anbefaler ytterligere undersøkelser.

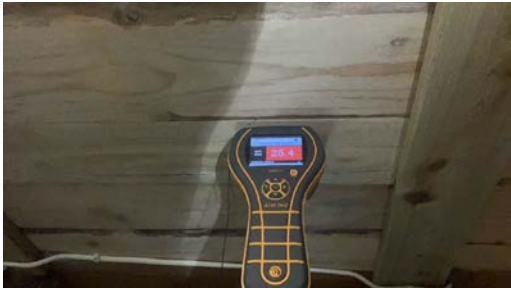
PUNKTER MED TILSTANDSGRAD 3 – STORE OG ALVORLIGE TILTAK:  
Innvendig > Kryp kjeller:  
Vurdering av avvik:  
• Det er påvist skader på konstruksjoner i krypkjeller som er forårsaket av råte eller sopp.

Fuktskader på undersiden av gulvkonstruksjonen som følge av for fuktig klima i krypkjeller, er svært utbredt. Konstruksjonen er derfor en risikokonstruksjon. Krypkjeller ble kontrollert innvendig med stikktakninger. Ved fuktmåling målte jeg skadelig fukt, dette tilsier at konstruksjonen er utsatt for fuktpåkjenning. Det anbefales jevnlig kontroll av krypkjelleren for å følge med på tilstanden til konstruksjonene, ettersom klimaet i krypkjellere kan variere med årstidene. Krypkjeller har begrenset lufting, dette bør utbedres. Kjelleredderkopper som vanligvis trives i fuktig klima observert. Skjevheter i konstruksjonen som sannsynligvis har sin årsak i fundamenteringen ble registrert. Det er påvist spor etter mus, omfanget er ukjent. Sopp- og råteskade i krypkjeller belaster inneklimate negativt. Deler av bygningsdelen er skjult, har en alder som øker sannsynligheten for skjulte feil og har brukt opp mye av sin forventede brukstid. Fuktskader i krypkjellere skyldes veldig ofte lange perioder med høy luftfuktighet kombinert med temperatur. Den høye luftfuktigheten skyldes ofte en kombinasjon med nevnte avvik/kommentarer, og feil ventilering. Sommeren er den mest kritiske perioden for høy luftfuktighet og fare for soppvekst, fordi klimaet i krypkjelleren normalt sett innehar lavere temperatur enn utemiljøet i deler av årstiden. Det bemerkes at det kun er krypkjeller under denne enheten som er vurdert. Forhold under de andre enhetene vil alltid ha en sammenheng. Eventuelle tiltak anbefales koordinert under hele bygningen.

Fuktmåling i etasjeskiller viste skadelige verdier.

Konsekvens/tiltak:  
• Gjennomføre ytterligere undersøkelser og foreta utbedring av skade.  
Det anbefales å undersøke sopp- eller råteskader ved å sende prøver til et godkjent laboratorium. Det

anbefales å legge plastfolie mot grunnen. Rydd grunnen i kryperommet for alt organisk avfall og avrett om nødvendig med f.eks. sand eller grus. Dekk den deretter med plastfolie. Plastfolien legges ut for å hindre avdunsting fra grunnen. Se også byggforsk datablad 521.203. Utilstrekkelig eller manglende lufting øker risikoen for fuktskader i krypkjeller. Kostnadsestimatet innebærer kun kostnaden til å foreta ytterligere undersøkelser, det er vanskelig å fastsette en nøyaktig utbedringskostnad før omfang og årsak er fullstendig kartlagt. Utbedring av avvik kan medføre høyere kostnader.

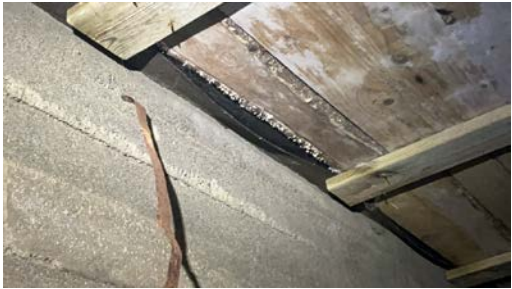
Soppdannelser og soppbelegg flere steder.

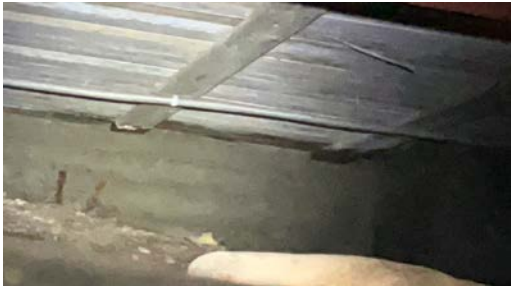
Synlig fukt i etasjeskiller på nordsiden i krypkjeller.

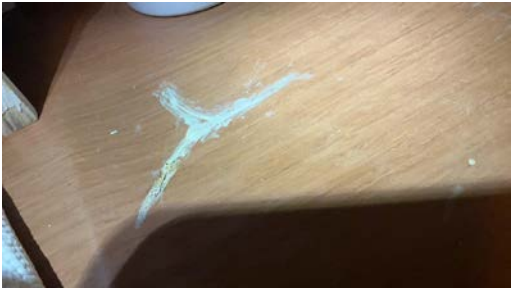
Brudd i gulvbelegg, med provisorisk tetting.

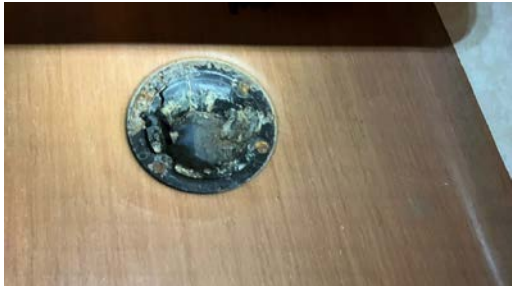
Kontroll av sluk. Rust på skruer.

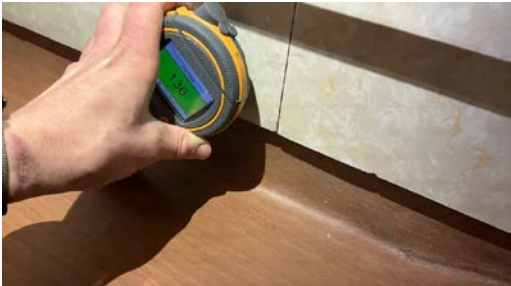
Svelling på veggplater. Enkle fuktsøk viste normale verdier.

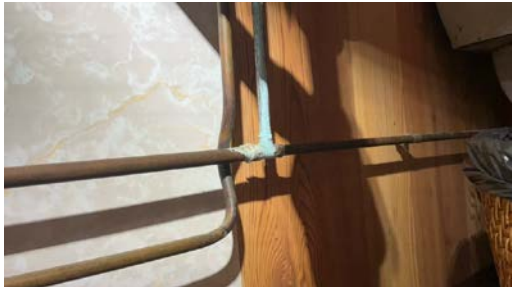
Tegn på tidligere lekkasjer, irr på rør.

Jeg anbefaler kontroll av røropplegg utført av fagperson. Anbefaler å montere lekkasjestopper på utsatte steder. Konsekvensen av påviste avvik er for eksempel redusert brukstid og fuktskader.

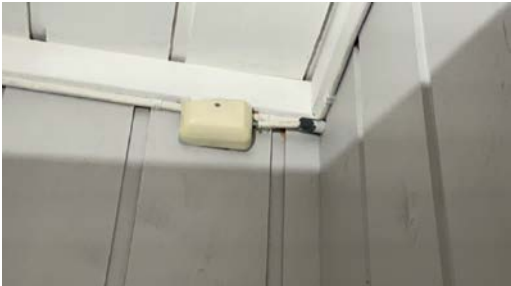
Uisolert kabel utenfor koblingsboks. Forholdet gis tilstandsgrad 3.

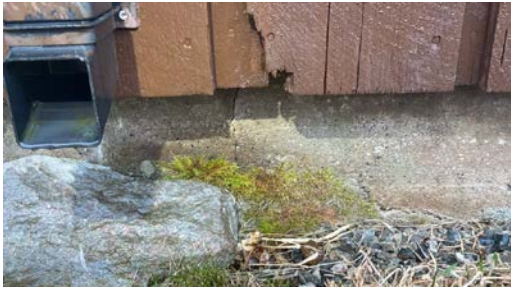
Sprekk i grunnmur.

Jeg anbefaler ytterligere undersøkelser. Anbefaler å følge med videre utvikling. Årsakene til avviket er ikke avdekket ettersom det det går utover undersøkelsesnivået i rapporten, konsekvensen er at det må gjøres ytterligere undersøkelser. Konsekvensen av påviste avvik kan eksempelvis være redusert brukstid og skjevheter.
