Glenna 134, 2890 ETNEDAL

**Lys og koselig fritidsbolig med  
2 soverom – gode sol og  
utsiktsforhold – nær Gamlestølen –  
strøm og vann – veg helt fram.**

# Tilstandsrapport

## FRITIDSBOLIG I REKKE

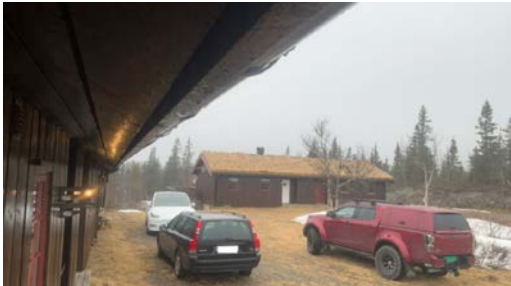
Utvendig > Takkonstruksjon/Loft:  
Vurdering av avvik:  
• Det er avvik:  
Deler av takkonstruksjonen er undersøkt fra luke ved hjelp av lommelykt. Det er ujevnheter eller skjevheter i takkonstruksjonen. Takkonstruksjonens bæreevne bør undersøkes nærmere. Det er påvist

Skjevheter/ujevnheter i takkonstruksjonen.

Hver vår og høst bør man gjennomføre inspeksjoner av alle tak for å vurdere tilstanden og identifisere nødvendige tiltak. Mangelfullt eller feil vedlikehold kan redusere levetiden eller forårsake betydelige skader. Å gjennomføre etterisolering er en av flere potensielle tiltak for å minimere varmetapet i bygningen, og det bør integreres som en del av en helhetlig plan for energioppgradering av hele bygningen. Merk at dampsperre mellom kald og varm sone bør undersøkes før etterisolering starter. Mus i bygninger kan forårsake strukturelle skader på bygningsdeler, for eksempel gnaging på kabler/rør, isolasjon, tettesjikt etc. Mus kan i enkelte tilfeller overføre sykdom til mennesker. Konsekvensen kan være redusert brukstid og fuktskader. Jeg anbefaler ytterligere undersøkelser.

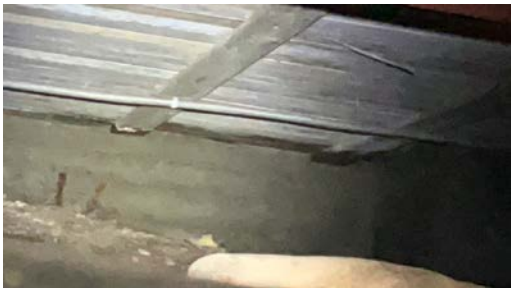
Synlig fukt i etasjeskiller på nordsiden i krypkjeller.

Konsekvens/tiltak:  
• Gjennomføre ytterligere undersøkelser og foreta utbedring av skade.  
Det anbefales å undersøke sopp- eller råteskader ved å sende prøver til et godkjent laboratorium. Det

anbefales å legge plastfolie mot grunnen. Rydd grunnen i kryperommet for alt organisk avfall og avrett om nødvendig med f.eks. sand eller grus. Dekk den deretter med plastfolie. Plastfolien legges ut for å hindre avdunsting fra grunnen. Se også byggforsk datablad 521.203. Utilstrekkelig eller manglende lufting øker risikoen for fuktskader i krypkjeller. Kostnadsestimatet innebærer kun kostnaden til å foreta ytterligere undersøkelser, det er vanskelig å fastsette en nøyaktig utbedringskostnad før omfang og årsak er fullstendig kartlagt. Utbedring av avvik kan medføre høyere kostnader.

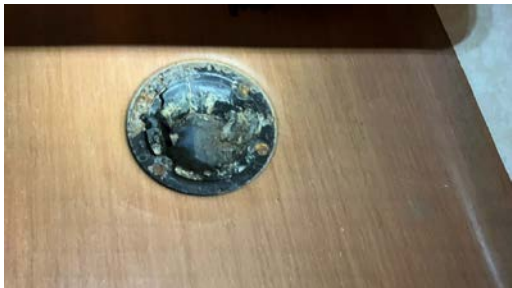
Kontroll av sluk. Rust på skruer.

Konsekvens/tiltak:  
• Andre tiltak:  
Våtrommet oppfyller ikke dagens krav, og kjøperen må vurdere om det er hensiktsmessig å bruke våtrommet på en annen måte enn det gjeldende regelverket beskriver. Dette kan for eksempel innebære installasjon av et tett dusjkabinett og nøye overvåking av eventuelle tegn på fuktskader. Våtrommet er vurdert ut fra det historiske bruksmønsteret i boligen. Endringer i bruksmønsteret vil også endre forutsetningene for konstruksjonene. Våtrommet må påregnes renoveret. Kostnadsestimat er vurdert ut fra full renovering av våtrommet. Eldre våtrom øker risikoen for fuktskader.

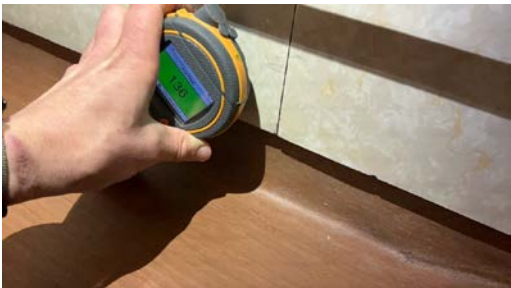
Svelling på veggplater. Enkle fuktsøk viste normale verdier.
