Johan Falkbergets veg 55, 2407 ELVERUM

**Koselig, lys og vedlikeholdt
enebolig med praktisk løsning på
én flate. Nyere garasje med bod.
Skjernet terrasse og hage**

Nøkkelinformasjon

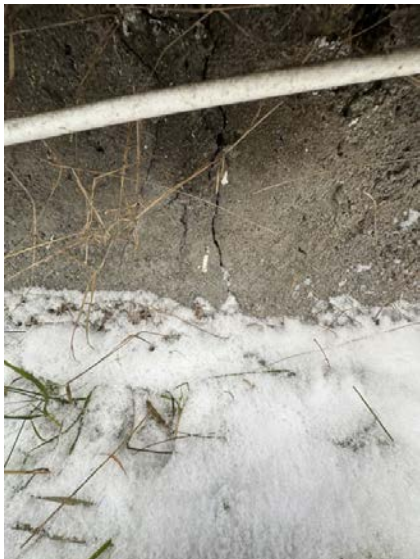
6.2 Grunnmur og fundament

På befaringdagen ble det registrert sprekker og avskalling av puss på grunnmur.

Det er registrert skråriss som er symptom på setninger.

Det anbefales å foreta en gjenpussing av sprekker i grunnmur, slik at forholdet kan observeres over tid, med tanke på om dette er under utvikling eller er stabilt.

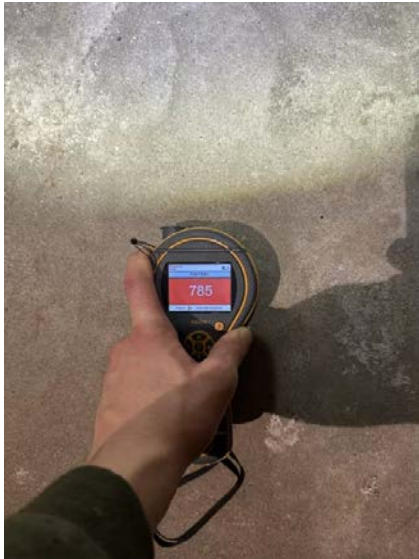
Det registreres mineralutslag (salt/kalkutsalg) i overflater som er et symptom på fuktvandring gjennom grunnmur.

Ved bruk av fuktindikator mot fritt eksponerte murflater indikeres fukt.

Viser fuktmåling mot kjellergulv.

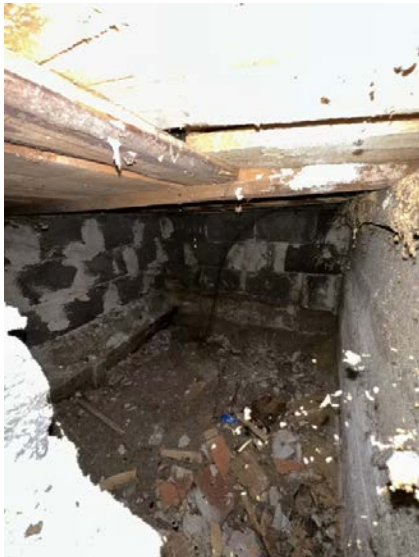
Viser rom i kjeller uten etablert adkomst. Bilde tatt fra luke i vegg.

Anbefaler ytterligere undersøkelser vedrørende rom uten adkomst.

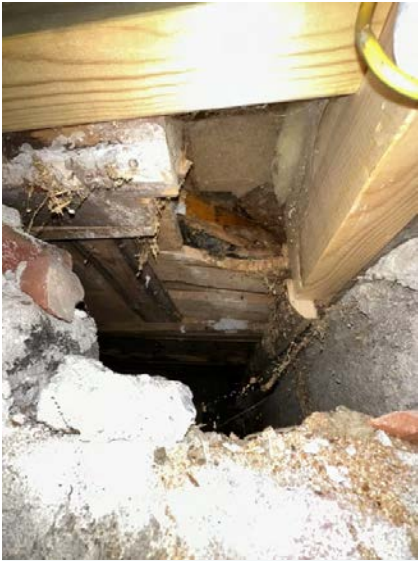
Følgeskader i underliggende etasjeskille grunnet tidligere utett våtrom synlig i kjeller.

Følgeskader i takkonstruksjonen grunnet tidligere utett våtrom.

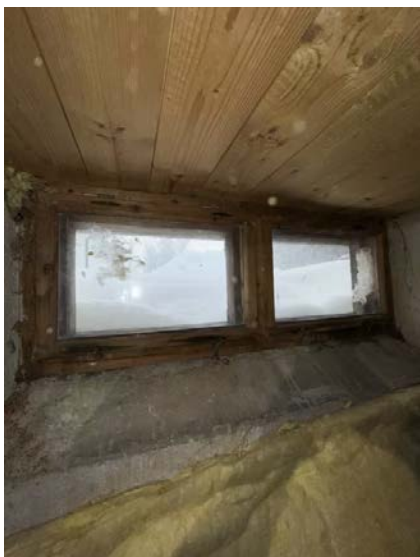
Viser kjellervindu med varevindu fra byggeåret. Det registreres fuktskjolder i ramtre.

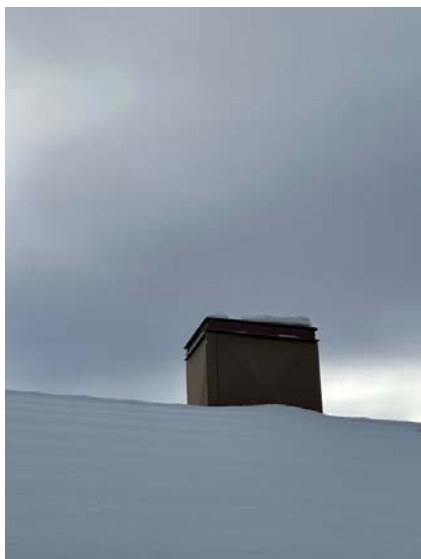
6.11 Taktekking

Taktekkingen er ikke inspisert pga. snø.

Inspeksjon og vurdering av utstyr på tak anbefales når forholdene gjør det mulig.

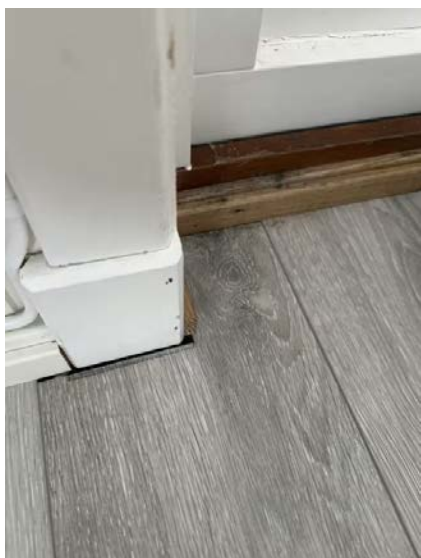
6.13 Etasjeskille og gulv på grunn

Med bruk av nivelleringslaser ble det registrert lokalt avvik i stue på over 40mm.

Tilstandsgrad 3 gis med bakgrunn i standardens krav til godkjente måleavvik.

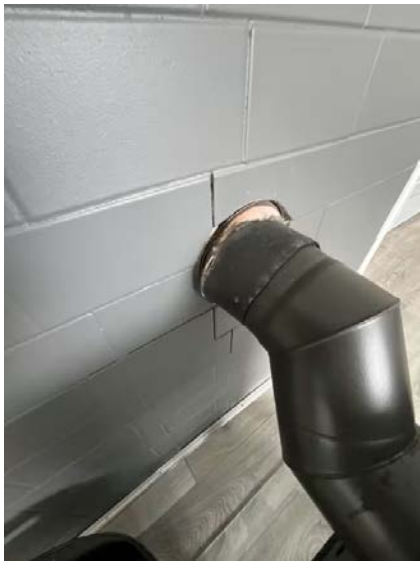
Fliser på brannmur og pipevanger med sprekker og boom under flis.

Med bakgrunn i påviste avvik og for en vurdering av eventuelle tiltak anbefales en ytterligere kontroll av pipa/ildsteder utført av brann- og feiervesen.

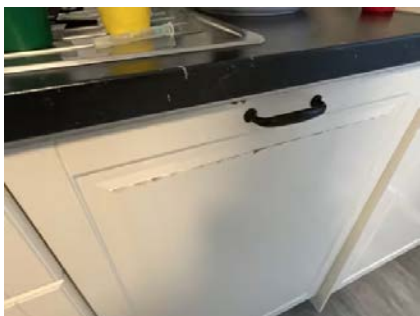
Det registreres svelleskade på front til oppvaskmaskin og front under vask trolig pga vannsøl.

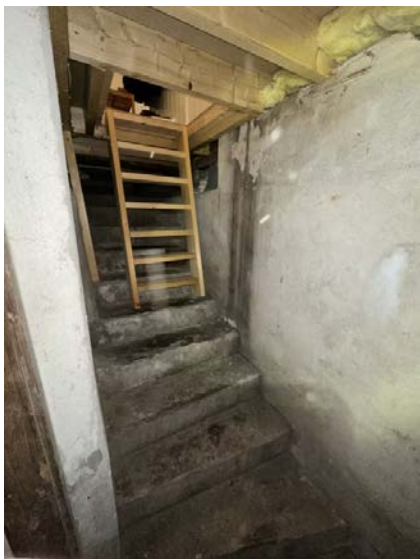
Viser trapp med adkomst til kjeller. Trappen tilfredsstillende ikke dagens krav til sikkerhet.

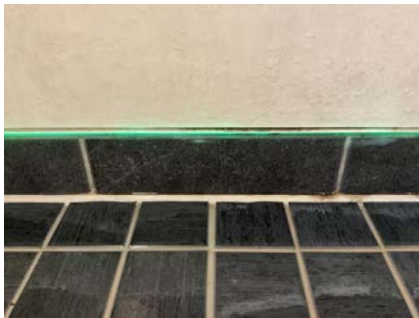
Silikonfuger med behov for lokale utbedringer.
