Aspveien 8, 8616 MO | RANA

**Enebolig med fantastisk utsikt |  
Innholdsrik | Beliggende i blindvei

Befaringsdato: 19.02.2026    Rapportdato: 11.03.2026    Oppdragsnr.: 10865-1438    Eiendomsverdi ref nr: Z13302  
Autorisert foretak: Helgeland BBL    Sertifisert Takstingeniør: John-Roger Hansen    Vår ref: J.R.Hansen

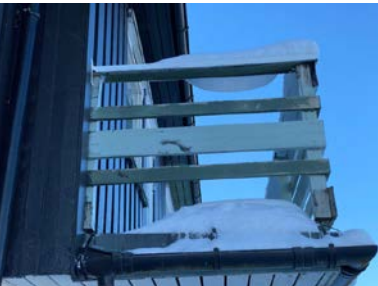
**Vurdering av avvik:**  
• Balkonger/terrasse er snødekt og derfor ikke nærmere vurdert.  
• Mer enn halvparten av forventet brukstid er passert på tettesjikt/membran.  
• Det er avvik:

**Konsekvens/tiltak**  
• Tiltak:

Åpninger mellom borden på rekkverket endres slik at dagen krav oppfylles.
