Vålgutua 65, 2436 VÅLER I SOLØR

## Nøkkelinformasjon

# Tilstandsrapport

Befaringsdato: 01.10.2025

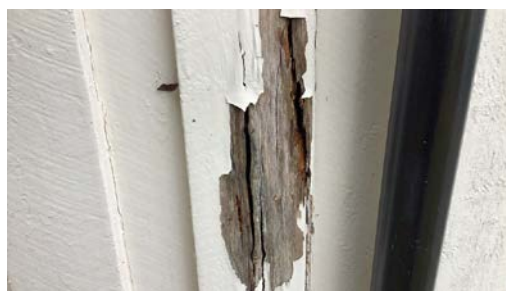
- Det er ingen eller liten lufting i nedre kant av kledning mot grunnmur.
- Det er påvist spredte råteskader i bordkledningen.

Eksempel på råteskadet bordkledning.

- Råteskadet trekledning må skiftes ut.

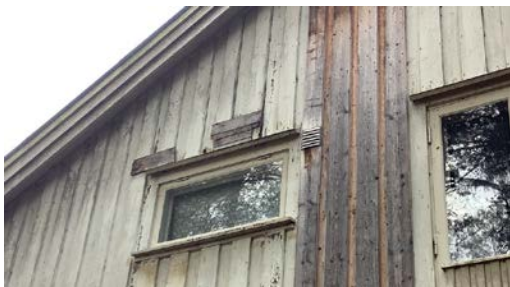
Ubehandlet bordkledning, og spredte råteskader over vindu.

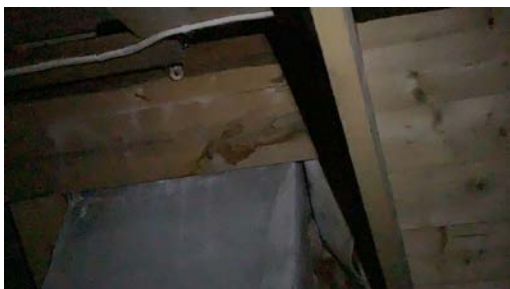
Det er påvist fuktskjolder rundt pipe, men kun på opprinnelig taktro. Det er derfor mulig at fuktskjolder oppstod før taktekkingen ble skiftet ut.

Fuktskjolder i taktro inntil pipe.

Forholdet rundt pipe bør undersøkes ved forskjellige klimatiske forhold.

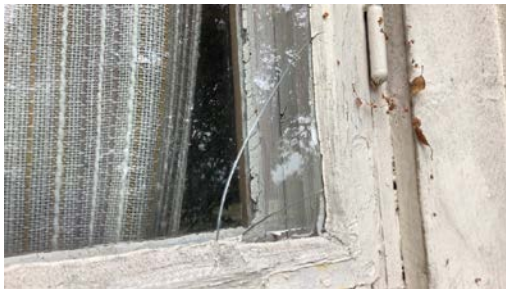
- Det er påvist noen glassruter som er punktert eller sprukne.
- Det er påvist vinduer med fukt/råteskader.

Eksempel på sprukket glass.

- Vinduer med råteskader må erstattes med nye.
- Vinduer med punkterte/sprukne glass må påregnes skiftes ut, enten hele vinduet eller kun selve glassene.

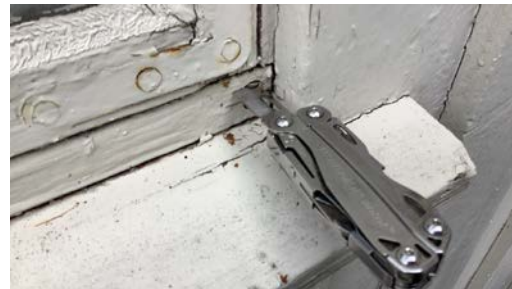
Råteskadet vindu.

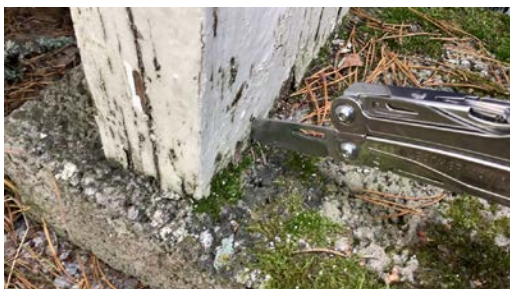
Råteskadet stolpe for tilbygget tak

Nedre del av stolper bør kappes vekk, og stolper bør monteres på stolpesko.

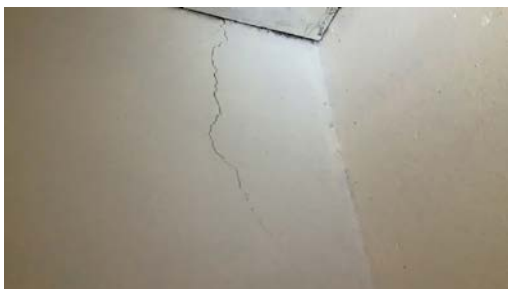
Det er påvist enkelte riss i pipe.

Riss i pipe.

Riss bør utbedres ved vedlikehold.

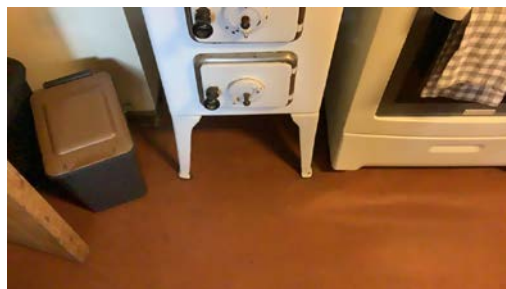
Manglende ildfast plate på gulv under ildsted.

Kostnadsestimat gjelder ildfast plate og utbedring av riss.

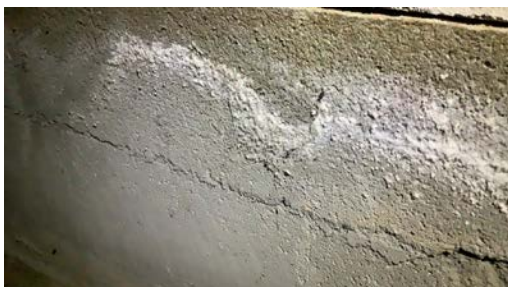
- Det er påvist indikasjoner på noe fuktgjennomtrenging i kjellergulv.
- Det er påvist indikasjoner på noe fuktgjennomtrenging inn i kjellermur.

Eksempel på saltutslag.

- Det påviste fuktnivå gir grunn til å overvåke konstruksjonen jevnlig for å se utvikling over tid, og eventuelt foreta tiltak for å unngå fuktskader.

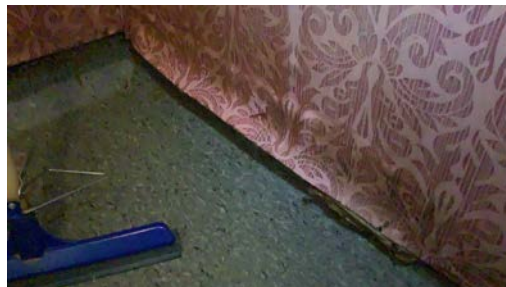
Våtromstapet har revnet og løsnet i nedre del av vegg i dusj.

Våtromstapet har revnet og løsnet fra vegg i dusjhjørnet.

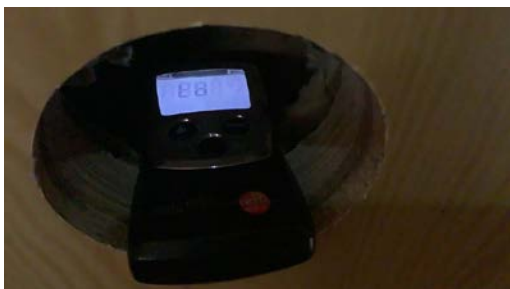
Hulltaking er foretatt uten å påvise unormale forhold. Hulltaking er foretatt i trapp bak området der våtromstapet er revnet i dusjhjørnet. Fuktkvotemåling (vekt%) i konstruksjonen ble målt til 8.

Dette betyr ikke at våtrommet tåler fuktbelastning, men det skyldes mest sannsynlig at badet har hatt lite, og forsiktig bruk.

Hulltaking, og det måles tørt.

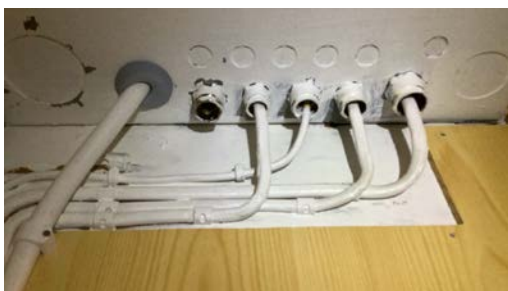
Manglende tetting i sikringsskap i andre etasje.

Avvik i el-kontroll bør rettes, og denne er vedlagt.

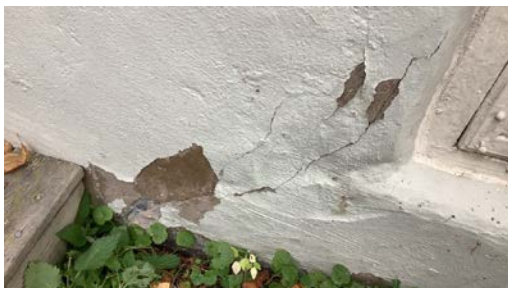
Utvendig skråriss.

Utvendig forsegling av riss og sprekker for å forhindre frostspreng, og følg med på eventuell utvikling.

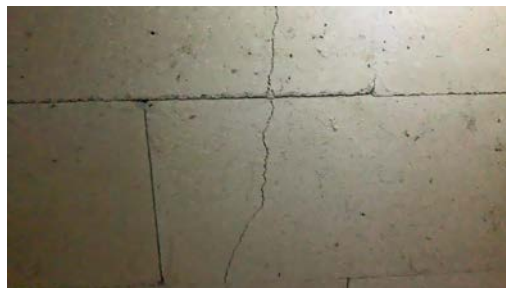
Innvendig skråriss.

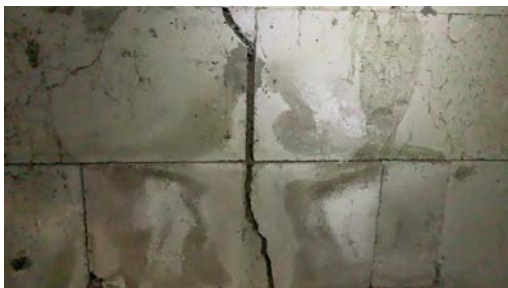
Innvendig sprekkdannelse.

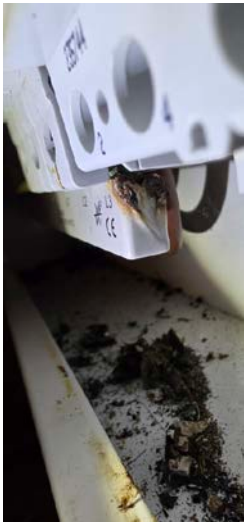
**ID 1437824 - [A] Varmegang****Kommentar**

Tydelig tegn på varmegang, mest sannsynlig dårlig kontakt mellom skinne og automat. Bør rettes umiddelbart.

**Bilde 1** Varmegang bør fikses snarest.

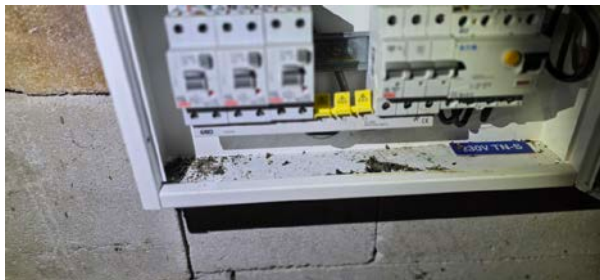
ID 1437767 - [C] En del søppel i bunn av skap på grunn av utette nippler.

Bilde 1 Søppel i bunn av tavle. Bør rengjøres.

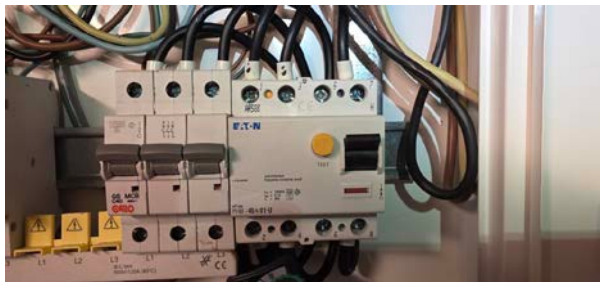
## ID 1437826 - [F] Jordfeilbryter varmepumpe

**Bilde 1** Testknapp virket ikke. Det er nok feilkobling. Testknapp er nok koblet mellom N og L3. Lask eller flytte leder.

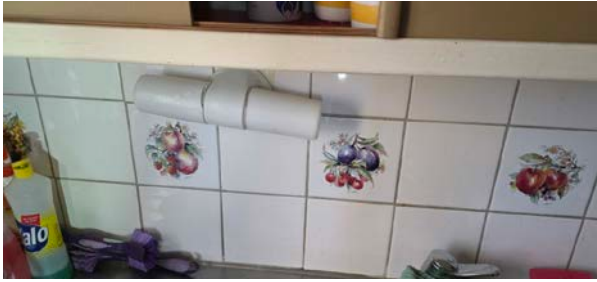
ID 1438110 - [J] Lampe kjøkken

**Bilde 1** Veggarmatur er løs. Ser ut som feste er defekt.

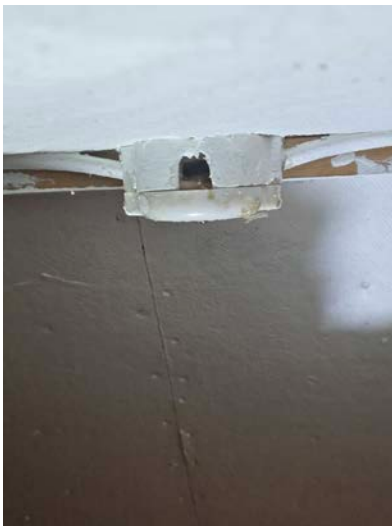
## ID 1438113 - [L] Stor utsparringer

Bilde 1 Boks soverom flere. Ikke tette i bunn.

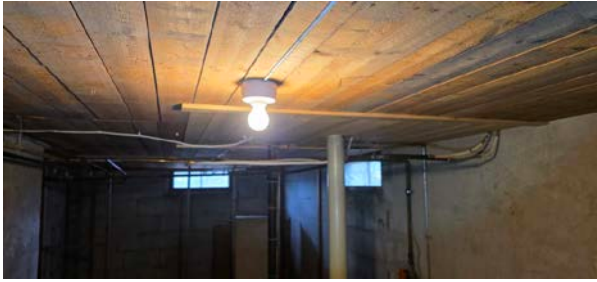
## ID 1438115 - [L] Lamper

**Bilde 1** Flere lamper i kjeller mangler kuppler.
