Solørvegen 219, 2264 GRINDER

# Tilstandsrapport

Befaringsdato: 13.01.2026

Rapportdato: 21.01.2026

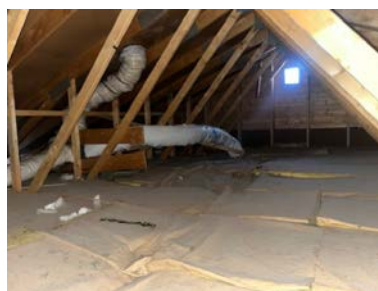
Isdannelser med motor.

Fjerning av is og nærmere kontroll av om det er fuktighet under isolasjonen på loftet i det samme område.

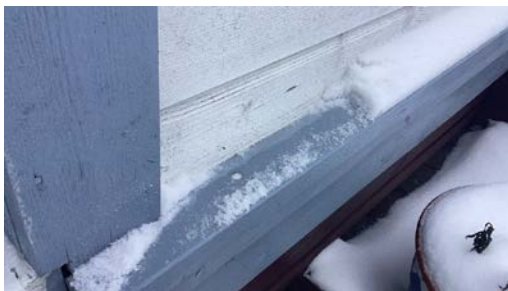
Innebygget veranda: Fasader har noe falming og slitasje. Avslutningen av trekledning ned mot gulv/beslag medfører økt fare for fuktbelastning og utvikling av slitasje og råte. Vinduer med enkle glass har slitasje og oppsprekking i kitt. Stedvis slitasje på overflater. Dør med isolerglass har fryst fast.

Trekledning på innebygget veranda går helt ned på gulvbord.

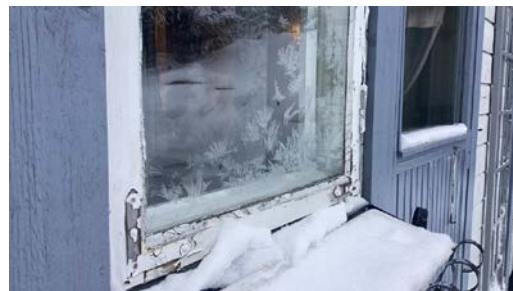
Eksempel på slitasje på vindu på innebygget veranda.

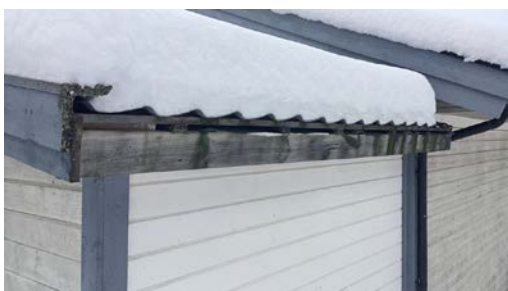
Det er ikke takenne og beslag på takoverbygget veranda.

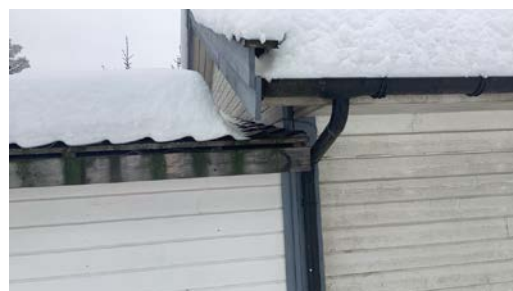
Takoverbygget veranda: Taksperre er underdimensjonert. Det er noen skjevheter. Det er ikke tett overgang mellom tak og vegg på bolighus. Stedvis slitasje og misfarging. Gulvkonstruksjonen går delvis inn i/inn mot terreng, gir økt fuktbelastning og fare for utvikling av råteskader. Området er dekket av snø på befaring.

Takoverbygget veranda har ikke tett overgang mellom tak og vegg på bolighus.

Takoverbygget veranda: Etablering av tett overgang mellom vegg og tak. Vedlikehold av overflater. Nærmere kontroll av løsning hvor gulvkonstruksjon går inn mot terreng, evt. utbedring av løsning.

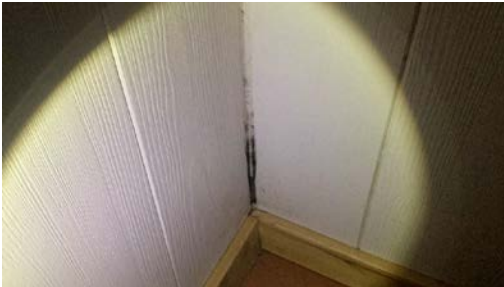
Svertesopp i vegg hjørne mot nord-øst.

Det er ikke nødvendig med større tiltak, men flere overflater kan fremstå som modne for oppussing.  
Rengjøring/sanering av svertesopp.

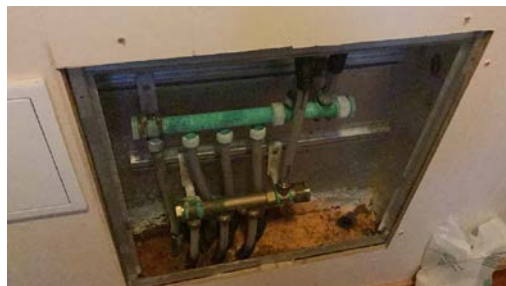
Rust og korrosjon i bunnen på skap.

Det er lekkasje fra flere punkter inne i fordelerskap.

Lekkasje inne i fordelerskap.
