Tømmerstigen 15, 2825 GJØVIK

**Enebolig med lun og koselig
peisestue - 3 soverom - solrik
veranda - panoramautsikt - frodig
hage - ved Lundstein skole.**

Befaringsdato: 10.10.2024 Rapportdato: 29.10.2024 Oppdragsnr.: 20715-1260 Referansenummer: JF1644

Autorisert foretak: Takstcon AS Sertifisert Takstingeniør: Alf Bjørnerud Vår ref:

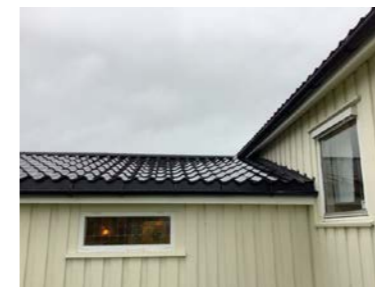
Veggbeslag er montert under overliggere, men ikke bak underliggere mot kledningen.

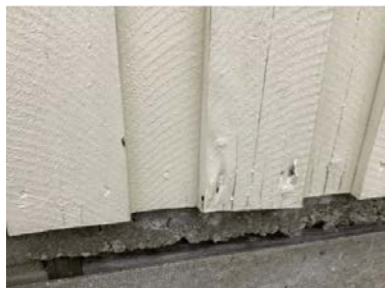
Råteskadet kledning enkelte plasser.

Eternittplater er asbestholdige og krever spesialtiltak ved fjerning. Det må påregnes kostnader for dette. Asbestholdige produkter ble forbudt å produsere, bruke og reparere i 1985. Dette betyr at vedlikeholdskostnader/utskifting vil kunne bli betydelige. Ikke minst på grunn av alder på disse produktene som nå er over 40 år gamle og har oppbrukt sin brukstid. Deler av kledning anbefales utskiftet. Råteskadet kledning må skiftes.

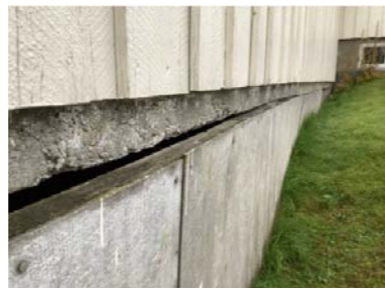
Endevep på utvendig kledning har ikke dryppkant, Eternittplater til kledning mot krypkjeller.

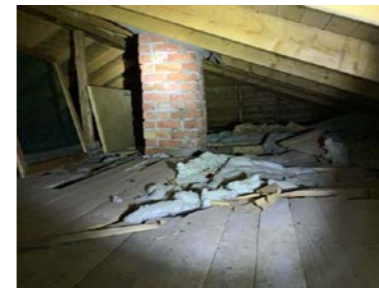
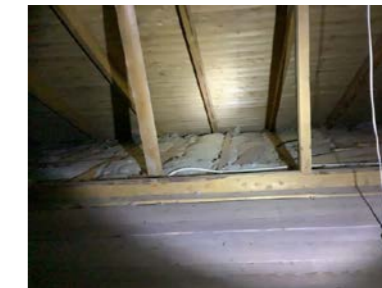
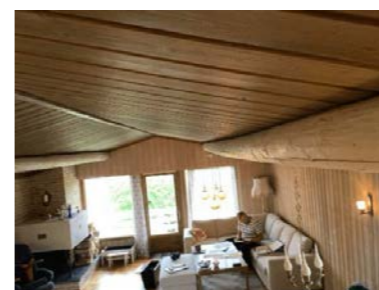
Skråtak over tilbygg. Skjevheter er registrert. Konstruksjonen kan være underdimensjonert. Anbefaler videre undersøkelser.

Dårlig lufting og luftlekkasjer kan erfaringsmessig gi kondensskader og isdannelse på den kalde årstida. Gjentatte påkjenninger av is og kondens vil med årene skape behov for vedlikehold og utskifting av bygningsdeler. Det må forventes påkostninger i form av vedlikehold. Konstruksjonen må sikres mot skadedyr. Ytterligere undersøkelser må foretas for å få kartlagt tilstanden på skråtak på tilbygg. Det anbefales å etablere inspeksjonsluke på denne delen av takkonstruksjonen.

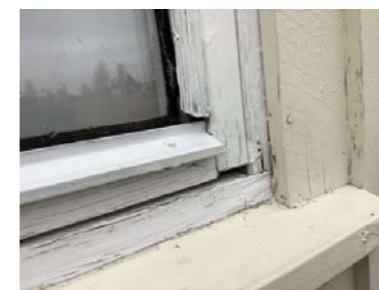
Eksempel på vindu fra byggeår.

Viktig å følge med på vinduer som ligger helt ned mot terrenget, risiko for vanninntrengning ved snøsmelting og mye nedbør. Oppgraderinger/utskiftninger bør påregnes. Konsekvens av avviket/eldre vinduer/dårlige vinduer, gir en fremtidig kostnad på fornyelse/vedlikehold. Eldre isolerglass medfører økt forbruk av energi til oppvarming. Varmetap fra vinduer kan forårsake at varm luft stiger inn på kaldtloft og er med på å skape kondens og ising på taktro i den kalde årstiden.

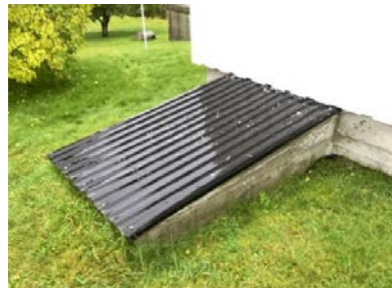
Utvendig inngang til kjeller. Det er stengt med plater over inngang. Tredør fra innsiden.

Oppgraderinger/utskiftninger må påregnes.

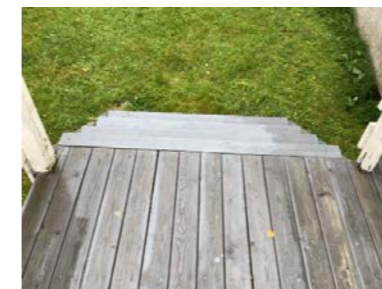
Manglende rekkverk ihht dagens krav.

For å få tilstandsgrad 0 eller 1 må avvik utbedres.

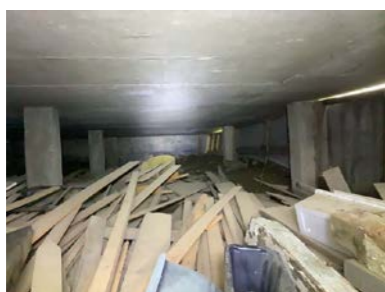
Organiske materialer som ligger på bakken bør fjernes.

Organiske materialer liggende direkte mot grunn anbefales fjernet da dette kan gi sopp/råteskader. Bedre ventilering av kryperommet anbefales etablert. Det anbefales jevnlig inspeksjon av kryperommet da dette anses som konstruksjoner som ofte er utsatt for fuktskader.

Det anbefales å legge plastfolie mot grunnen. Rydd grunnen i kryperommet for alt organisk avfall og avrett om nødvendig med f.eks. sand eller grus. Dekk den deretter med plastfolie som legges ut for å hindre avdunsting/fordamping fra grunnen. Der grunnen i kryperommet ligger under utvendig terreng, bør avrettingen sørge for at det blir fall fra ringmur eller mot en sentralt plassert renne (drengroft) hvor vann får avløp/ledet vekk fra bygning. Grunnen må være jevn og fri for bygningsmaterialer/avfall. Legg folien med god overlapp i skjøtene.

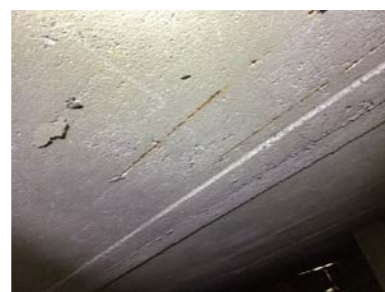
Armeringskorrosjon.

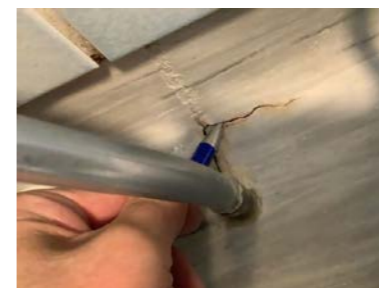
Rørgjennomføringer i dusjone er utett.

• Brukstiden til våtrommet vil kunne forlenges ved å gjøre tiltak som hindrer vann direkte på overflater. Dette vil likevel bare sikre mot skader i forhold til bruksvann, ved lekkasje fra rør/ installasjoner vil det være fare for skade på tilstøtende konstruksjoner. Det anbefales derfor å gjøre en vurdering av hvordan våtrommet skal brukes videre, og hvilke risiko som er forbundet med videre bruk av våtrommet. Kostnadsestimatet gis for full oppgradering med vanlig standard for våtrom.

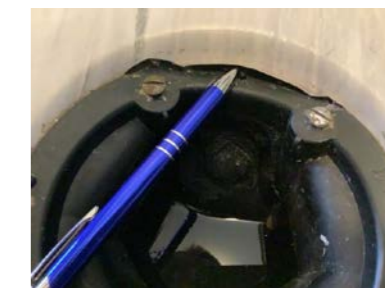
Belegg/membran har utett løsning mot sluk.

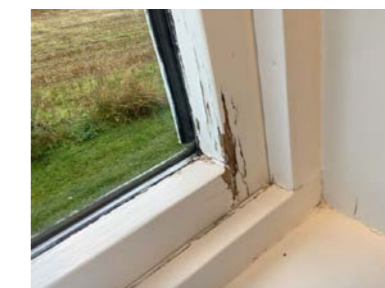
Tilstandsgrad 3 gis med bakgrunn i at mer enn halvparten av forventet brukstid for skjulte våtrommet er oppnådd. Vindu er plassert i våtsonen, dette anses som en risikokonstruksjon da det kan oppstå lekkasjer i veggkonstruksjonen rundt vinduet. Sprekk i membran, våtrommet er utett. Rørgjennomføring i dusjsone er en risikoløsning, det er registrert skade i tilknytning til løsningen. Ved bruk av fuktindikator viser det forhøyede verdier på gulv. Fortsatt bruk av våtrommet frarådes.

Vindu i våtsonen.

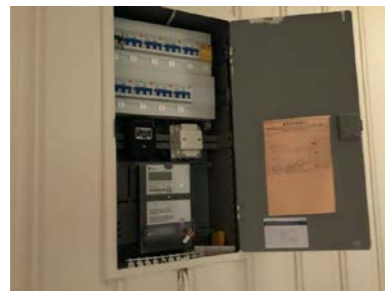
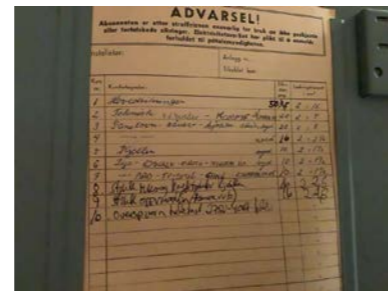
Kapasitet på kurser bør vurderes av kjøpere, da man vil ha individuelle behov og dette påvirkes av bruksmønsteret i boligen.

Det anbefales en kontroll av el-anlegget og få laget ny, oversiktlig kursfortegnelse.

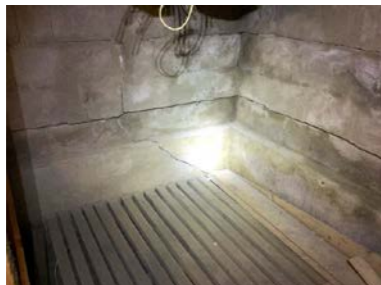
- Det er registrert horisontalriss som er symptom på jordtrykk.

- Det er registrert skråriss som er symptom på setninger.

Grunnmur og fundamenter er muligens ikke frostsikret. Muren har tydelige sprekker på utsiden og innsiden. Det er støpt en forsterkning utenpå grunnmuren, som er synlig fra utsiden. Det er usikkert om dette har reparert problemet med utglidning av mur som er synlig på innsiden. Fuktindikasjoner er registrert i vegg mot grunnen, dette øker risikoen for skjulte skader. Dette kan skyldes sviktende drenering eller kappilæropptrekk av fukt i vegger. Konsekvens av kappilæropptrekk iu vegger kan være forhøyede fuktverdier og avflassing av overflatebehandling. Skrå sprekker/riss er et symptom på setninger. Grunnmur er dels innkledd innvendig og inspeksjonen er derfor begrenset.

Muren har horisontale sprekker og forskyvning.

Det anbefales å gjennomføre ytterligere undersøkelser. Tidspunktet for reparasjon og eventuelt når dette er nødvendig er vanskelig å si noe om. Grunnmur anbefales isolert på utsiden. Overvåk tilstanden jevnlig.

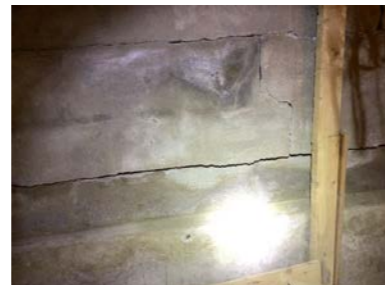
Muren har horisontale sprekker og forskyvning fra innside.

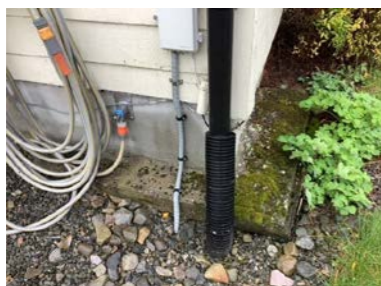
Bilde av betongforsterkning fra utside. Ukjent når dette er utført og om det har ønsket effekt på forsterkning av den eksisterende murveggen.
