Jektløpet 39, 7900 RØRVIK

**Halvpart tomannsbolig med  
skjermet uteområde og 4 soverom**

# Tilstandsrapport

Befaringsdato: 04.07.2025

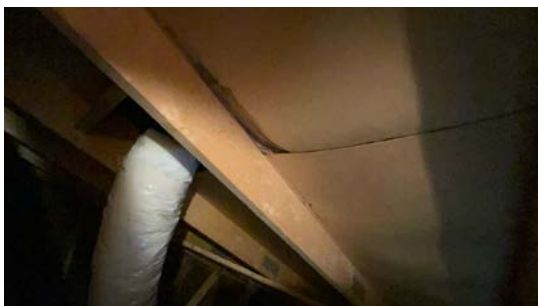
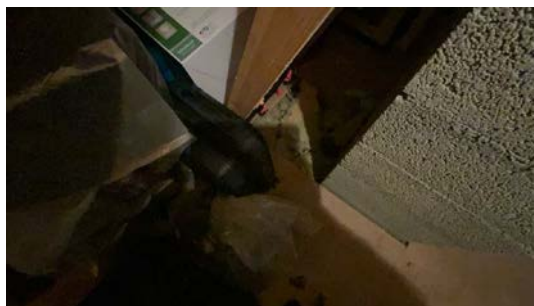
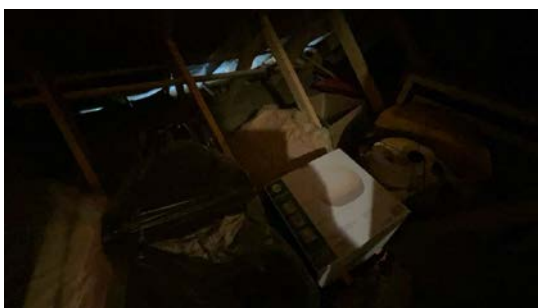
- Det er påvist fuktskjolder i undertak/takkonstruksjon.

Undertaket på nedsiden av pipa har fuktskjolder. Det ble ikke påvist fukt ved befarig, men det har tydeligvis vært fukt der tidligere. Eiere hevdet at de ikke har oppdaget noe fukt på kaldtloft, så det kan tyde på at det har vært en tidligere skade som har blitt utbedret.

Det anbefales at avviket ang tidligere fuktinntrenging på loft holdes under oppsikt.

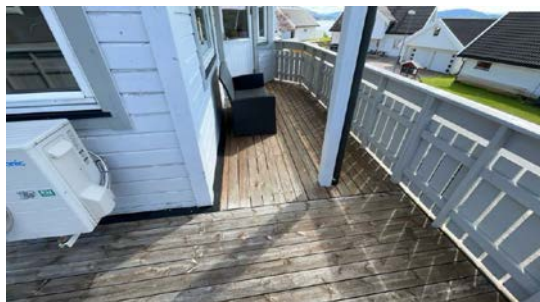
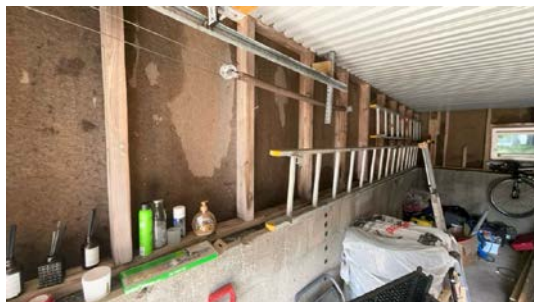
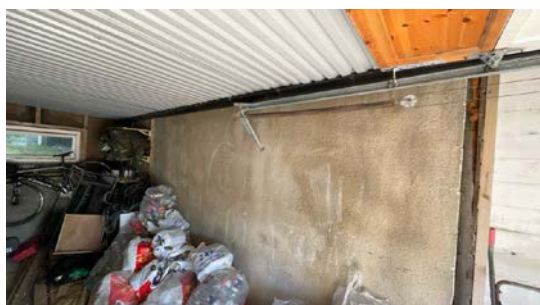
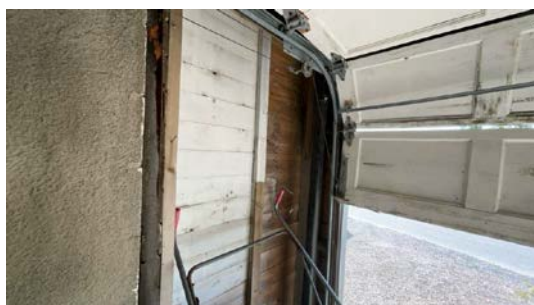
I garasje er det etablert stålplater i tak for å lede vannet til en renne inne ved veggen. Her er det synlige tegn på at det har vært fuktig, da stender og vindtettplater hadde fuktskjolder.

Det bør legges nytt tettesjikt under balkong i garasjedel. Selv om garasje virket forholdsvis tørr og luftig, vil stadig fuktpåkjenning påvirke underliggende konstruksjon.

**Kostnadsestimat: 50 000 - 100 000**

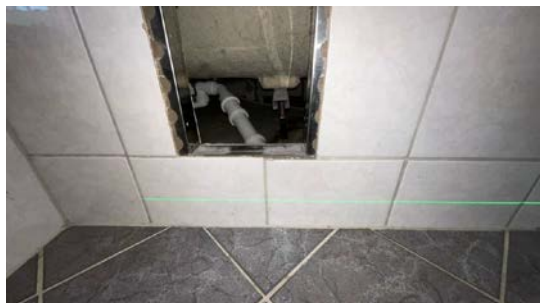
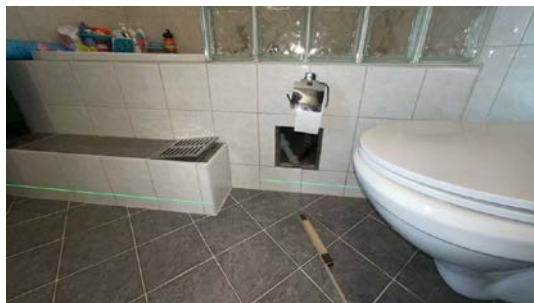
- Det er mulighet for at det kan forekomme vannlekkasje på våtrommet hvor vann vil gå til sluk.
- Det er påvist at høydeforskjell fra topp slukrist til gulv/synlig topp membran ved dørterskel er mindre enn 25 mm.

Badekaret er innebygd, og det er sluk under badekaret/innbyggingen, ingen sluk ellers i rommet.. Ved eventuelle lekkasjer fra toalett eller servant vil ikke vannet kunne nå sluken, da den er innebygd. Fall fra ved dørterskel til sluk er ikke mulig å måle, da sluken er under innbygd badekar. Visuelt virker det som det området rund sluk og sluk er senket.

- Eventuelt lekkasjevann fra utstyr utenfor dusjsone vil ikke ha en naturlig vei til sluket. Dette kan føre til at vann samler seg på gulvet og potensielt renner ut av rommet eller trenger inn i konstruksjonen.

Det anbefales å lage en forbindelse i gulv-nivå mellom innbygd badekar og resten av rommet. Dette for at vannlekkasje fra wc og servant kan finne veien til sluk.
