Svartangveien 211, 3748 SILJAN

**Auen Urtegård – sjeldent gårdstun
ved Siljanelva med historie, sjel og
unikt potensial!**

Salgsoppgavedato

15.05.2026

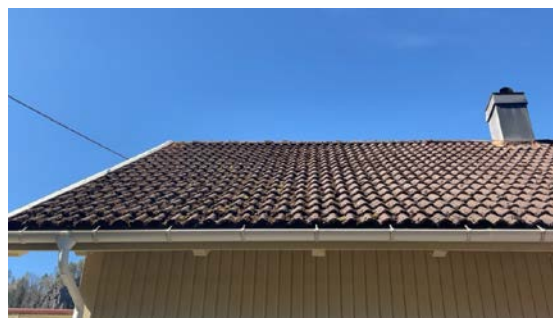
Det er ikke registrert tegn til svikt eller lekkasje fra taktekingen ved befaringen.

Tilstandsgrad er satt som følge av registrerte avvik samt det bemerkes at taktekke har liten forventet restlevetid. Nytt taktekke må påregnes i nærliggende fremtid.

Det er ses en del mosedannelse på taktekke.

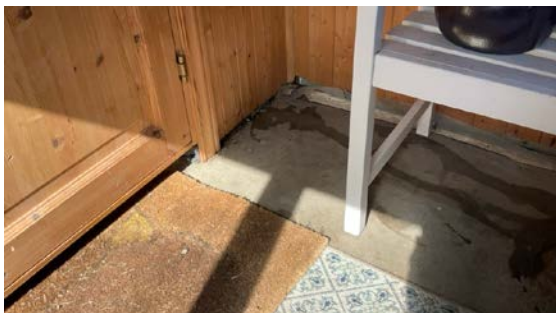
Under befaringen pågikk vask av fasadene, og i den forbindelse ble det registrert lekkasje/vanninntrengning fra dette området. Eier opplyste på befaring at dette var første gang ble registrert.

Synlig lekkasje etter fasade vask

Undertak må sikres og/eller oppføres i henhold til gjeldende krav og anbefalt utførelse. Dette innebærer at kledning over taktekking må demonteres for å gi nødvendig adkomst. Undertaket må deretter føres tilstrekkelig opp bak kledningen slik at korrekt overlapp og fuktsikring oppnås.

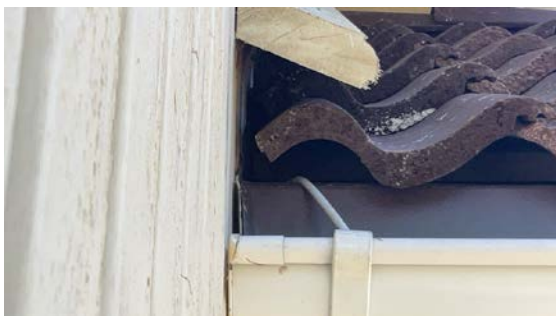
Undertak er ikke ført opp bak kledningen.

Videre må vannbrett monteres korrekt på veggens utlekting/bakliggende konstruksjon, og ikke direkte på kledningen, for å sikre kontrollert vannavrenning og redusert risiko for fuktinntrenging i veggkonstruksjonen.

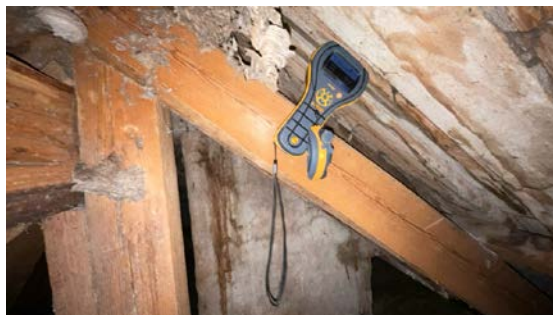
Loftet fremstår med noe begrenset gjennomlufting. Det er i tillegg registrert en del mindre vepsebol samt enkelte eldre angrep etter husbukk, men ingen skader som tilsier svikt.

Ingen forhøyede fuktverdier er målt. Eldre angrep etter husbuk.

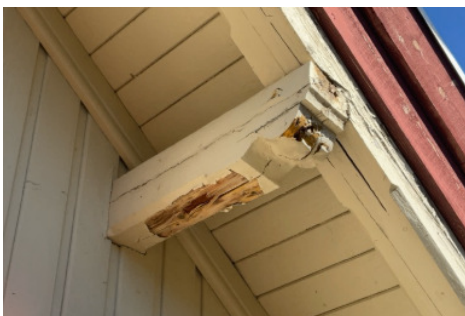
Råteskader i utvendige konstruksjon mot sør

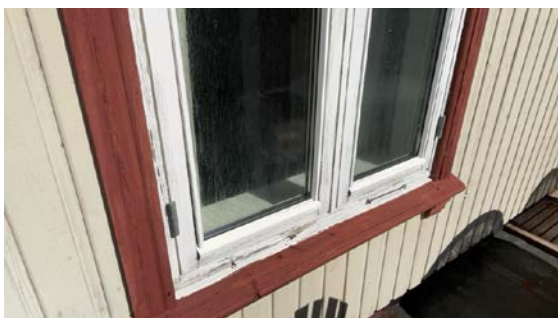
Værslitte vinduer (her mot sør)

Det bør påregnes overflatebehandling for å ivareta vinduenes funksjon og levetid.

Basert på alder og forventet levetid bør det planlegges oppgradering eller utskifting av vinduene innen 5-10 år, for å unngå redusert isolasjonsevne og økt risiko for varmetap eller fuktskader.

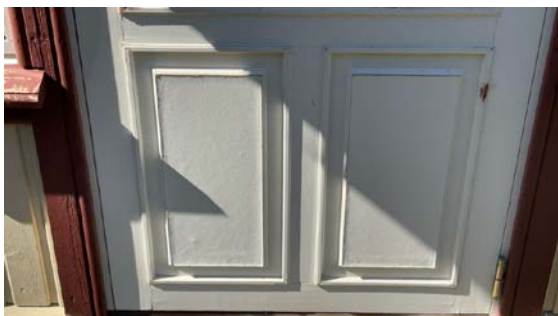
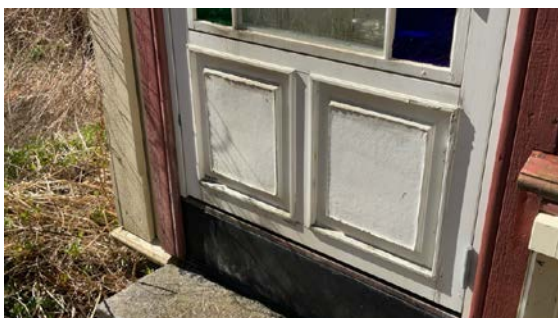
Alle nyere dører er utført med profilering i MDF materiale som er meget utsatt for fuktpåkjennning. Over tid har overflatebehandlingen blitt slitt, og fukt har trengt inn i dørbladene.

Det er som følge av dette registrert fuktskader på samtlige nyere dører.

Fuktskadede dører

Det bør påregnes at samtlige dører oppgraderes i nærliggende fremtid som følge av registrerte skader og redusert funksjon.

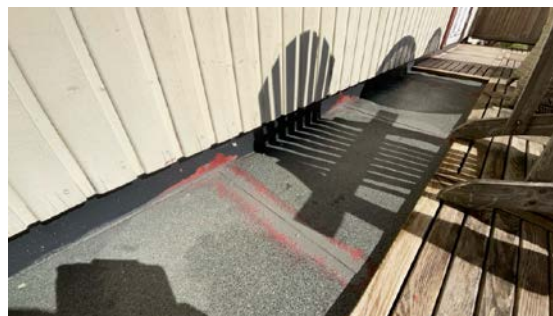
Eier har nylig overflatebehandlet skjøter mellom membran

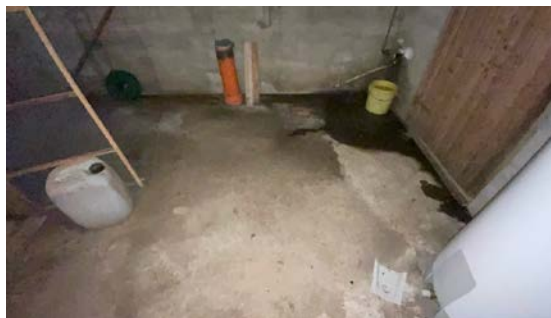
Det er påvist synlig fuktighet på mur/gulv i kjeller.

Synlig fuktinntrengning i kjeller

Det er viktig at tilkomst av fukt begrenses og dette må ses i sammenheng med drenering og bortledning av overflatevann

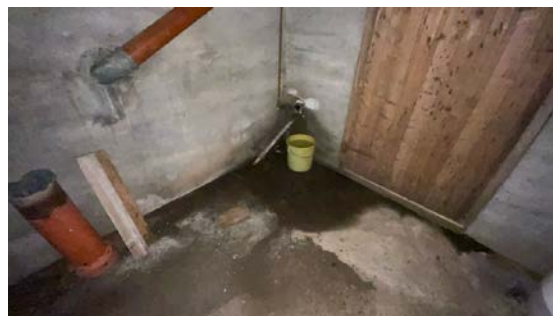
Fukttinnslag på gulv

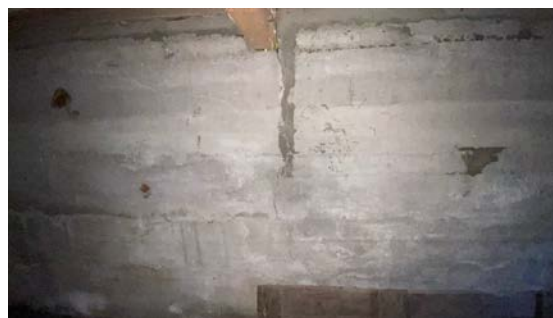
Sprekker i grunnmur

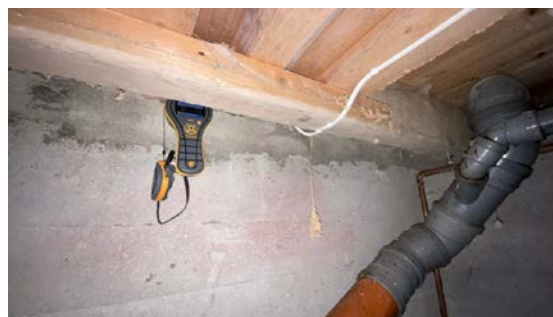
Det er registrert mindre forhøyninger av fukt med måleinstrument i bjelkelag mot grunnmur.

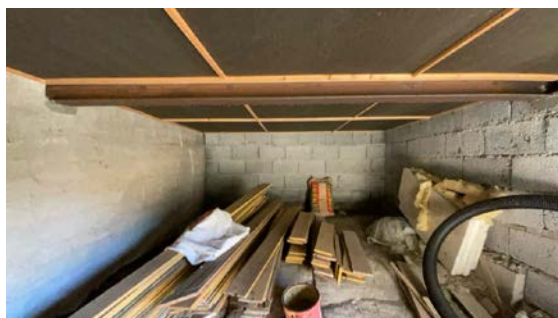
Oversikt av krypkjeller

- Bedre ventilering må etableres.
- Terrengfall i tilknytning til konstruksjonen må utbedres.
- Jevnlig kontroll av krypkjeller anbefales for forebygging av skader.

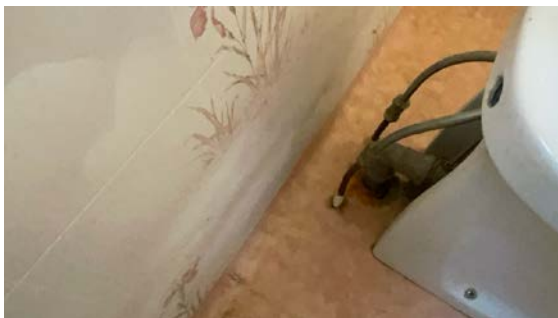
Gulvgjennomføringer er ikke tette.

- Våtrommet må totalrenoveres. Alle forhold med tettesjikt, våtsone, sluk m.m. må dokumenteres.
- Manglende oppgradering av våtrommet medfører høy risiko for at konstruksjonene ikke vil tåle vanlig bruk av vann eller lekkasjer. Dette kan føre til fuktskader på tilstøtende konstruksjoner.

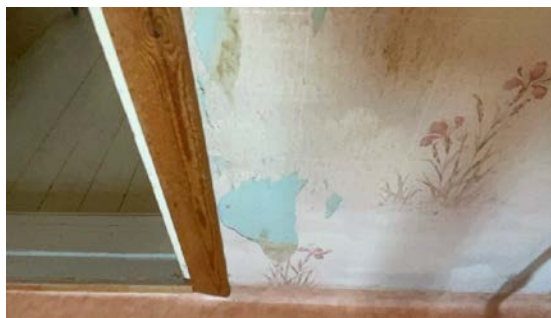
Våtromstapet er stedvis revet/skadet.

Skadet våtromstapet

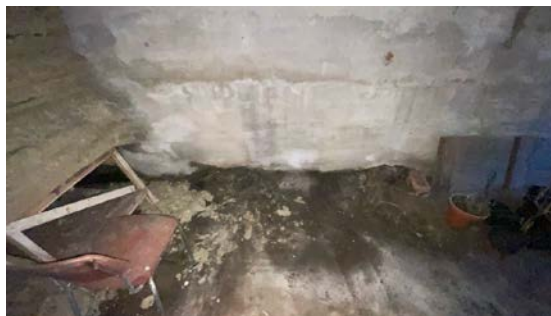
Synlig fuktinnslag mellom grunnmur-berg

- Det må foretas lokal utbedring.
- Påviste skader må utbedres.

Forholdet kan medføre økt risiko for lokal fuktinntrengning og videre rissutvikling over tid, men funksjonssvikt er per i dag ikke påvist. Eventuelle åpne sprekker må tettes for å redusere risiko for fuktinntrengning.

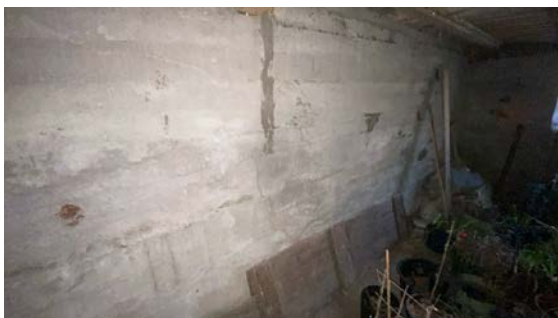
Grunnmuren har sprekke-dannelser.

Sprekker i grunnmur

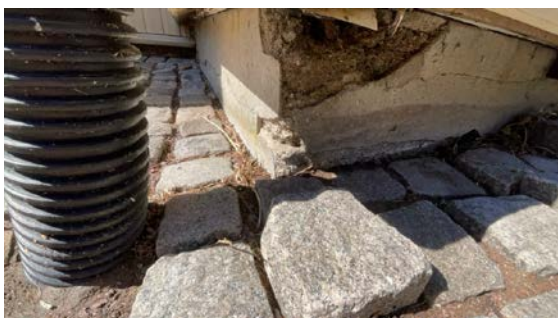
Løs puss

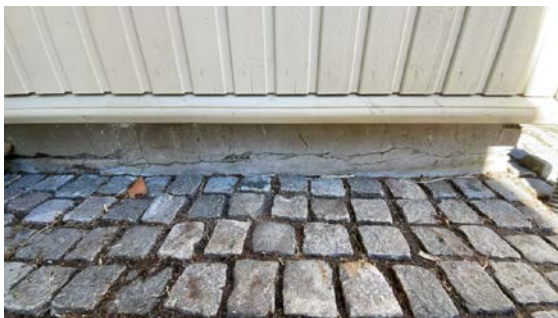
Sprekker
