# TILSTANDSRAPPORT

Wessels gate 1 B

4601/164/8/281/0/0

24.06.2025

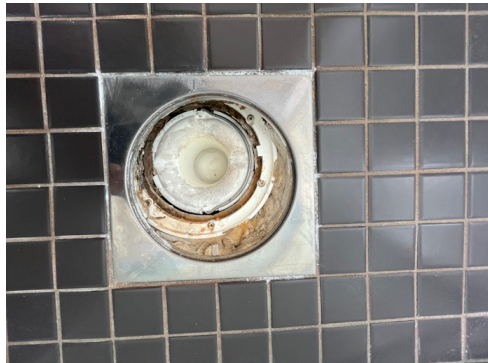
Det er synlig bruk av både membran og mansjett under klemring i sluk.

TG 2

TG 2 er gitt med bakgrunn i alder på fuktsikringen. Smøremembran har en naturlig aldringsprosess i form av kjemisk uttørring. Normal forventet levetid på smøremembran er 10-20 år. Ved å etablere dusjkabinett vil badet kunne vare i flere år enn den antatte gjenstående levetiden.

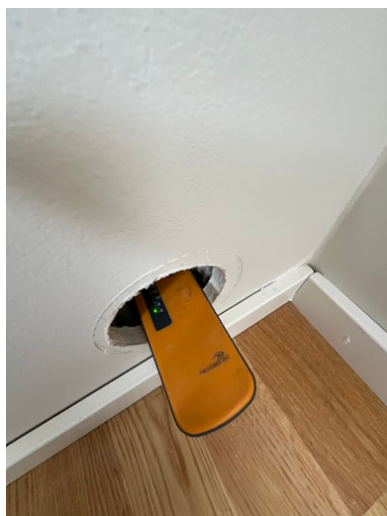
TG 0

Det er utført søk etter fukt fra tilstøtende rom med hulltaking. Ingen tegn til forhøyede fuktverdier på baksiden av membran på tilfeldige valgte plasser.

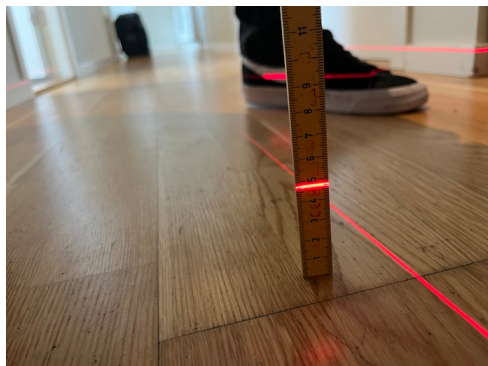
TG 1: Etasjeskiller er trebjelkelag.

Ingen svai eller svanker avdekket på bjelkelaget.

Målbare skjevheter, men tiltak anses ikke som nødvendig. Total avvik mellom 10 og 15mm.

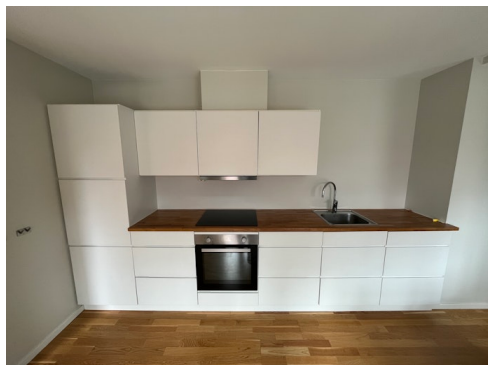
Ved stikkprøvekontroll med fuktindikator på erfaringsmessig utsatte steder ble det ikke registrert negative fuktindikasjoner. Kjøkkenet vurderes å være i bruksmessig god stand med normal bruksslitasje.

Det bemerkes at automatisk vannstopper og komfyrvakt ikke er etablert. Anbefales etablert som et sikkerhetstiltak. TG 2 på dette.

Det er ikke etablert noen av delene. Dette er på generelt grunnlag anbefalt for å ivareta sikkerhet mot evt brann og vannlekkasjer.
