## Nøkkelinformasjon

# Innholdsrik enderekkehus på Gimle/Næringsrød. Selveiet - ingen fellesutgifter!

# Tilstandsrapport

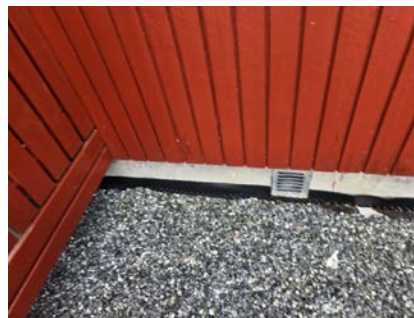
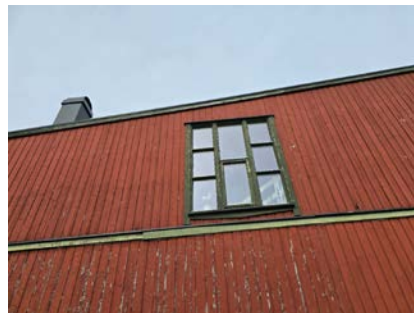
- Det er ingen eller liten lufting i nedre kant av kledning mot grunnmur.
- Det er påvist betydelige råteskader i bordkledningen.
- Det er omfattende råteskader på fasaden mot øst, samt området mot nord. Det er begrenset lufting i bunn av trekledning.

- Råteskadet trekledning må skiftes ut.
- Det bør påregnes å skifte kledning på hele boligen. Utlekking og etterisolering bør da gjøres samtidig. Ved utskiftning av trekledning må lufting utbedres.

Ved utskiftning av trekledning må lufting utbedres.

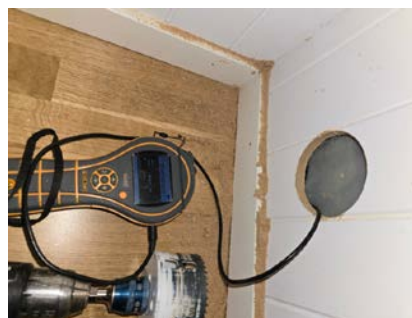
- Det er avvik:
- Det er synlig dampspærre på vegg under terreng. Dette anbefales ikke så lenge halvparten av vegg er under terreng. Det er synlig tilsig av fuktighet i den nederste kjelleren.

Hold konstruksjonen under oppsikt med hensyn til kondensering.

SÅ lenge den nederste kjelleren ikke innredes er det ingen behov for tiltak i forhold til fuktinnsig.
