Gutubakken 55, 2612 SJUSJØEN

**Delikat og tiltalende hytte på  
Sjusjøen. Fantastisk turterreng like  
utenfor hytte. 3 soverom.**

Befaringsdato: 14.10.2025

Rapportdato: 30.10.2025

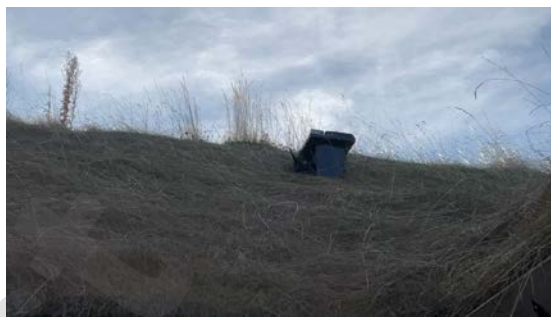
Løs knotteplast (flik som stikker opp) ved takventilhetten bør undersøkes nærmere og utbedres ved behov for å forhindre fuktskader i takkonstruksjonen.

Manglende utbedring kan medføre økt risiko for kondens, fukt og påfølgende skader på konstruksjonen.

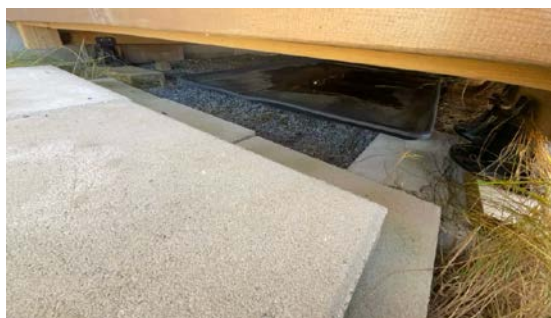
Det bør etableres telesikre fundamenter for å hindre setningsskader og bevegelser i terrassen.

Lange spenn bør forsterkes for å redusere risikoen for svikt i konstruksjonen, slik at bæreevnen opprettholdes og sikkerheten ivaretas.

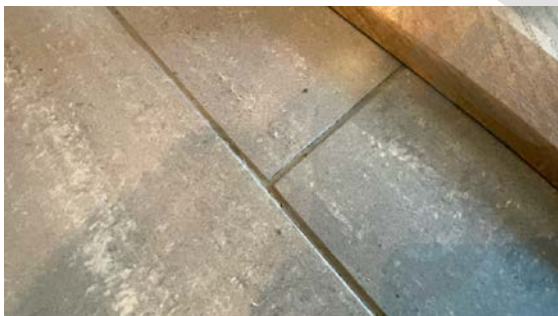
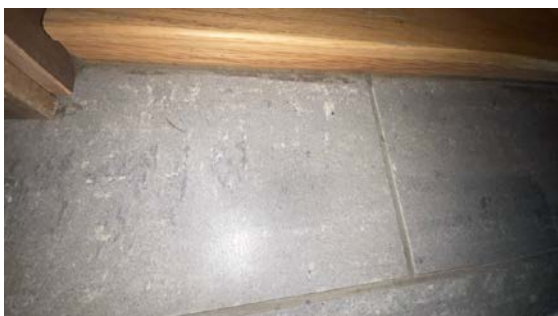
Det er registrert bom i fliser samt sprekker i fuger i gangen.

Flisene bør festes og fugene utbedres for å unngå ytterligere skader og redusere risikoen for at fliser løsner eller at fukt trenger ned i konstruksjonen.

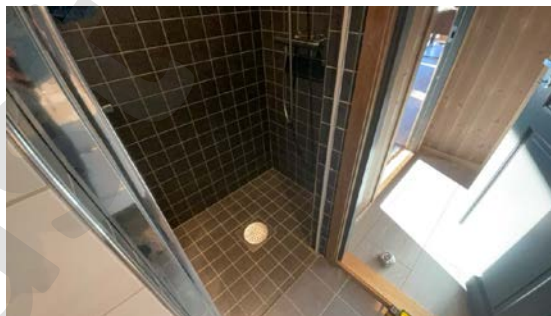
- Det er vindu/dør med ikke fuktbestandige materialer i våtsonen (ved vask, dusj, badekar, osv.), løsningen eller byggematerialet er uegnet.

- Dersom det ikke gjøres tiltak, kan dette medføre oppfukning, oppsvelling og forringelse av materialer over tid og fuktskader på tilstøtende konstruksjoner.

Til tross for at denne løsningen er lite egnet, indikerer fraværet av synlige skader at konstruksjonen foreløpig tåler belastningen. Det anbefales likevel å overvåke tilstanden nøye og vurdere utbedring for å forebygge potensielle fremtidige problemer.

For å oppnå tilstandsgrad 0 eller 1 må tettesjiktet/materialene skiftes ut.

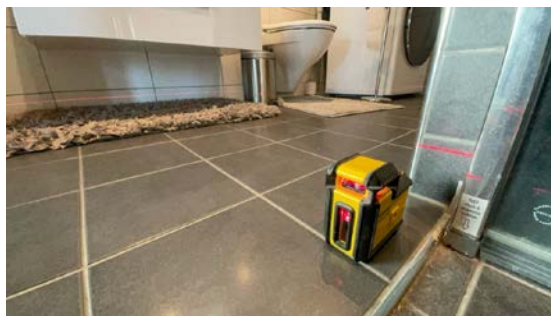
- Det er påvist avvik i krav til høydeforskjell/fall-løsning på våtrommet.

- Til tross for avviket i fall/høydeforskjell til sluk, vil gulvet fortsatt kunne lede vann mot sluket, men med redusert effektivitet. Dette kan potensielt øke risikoen for vannansamling i enkelte områder av badet.

Det bør fremskaffes dokumentasjon på membranløsningen på badet. Manglende dokumentasjon medfører usikkerhet om utførelsen, noe som kan øke risikoen for fuktskader og lekkasjer i konstruksjonen.

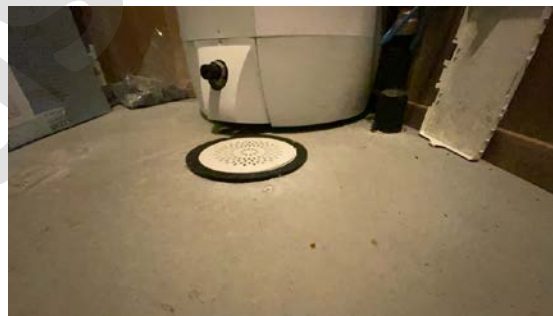
- Det er påvist at eventuelt lekkasjevann fra rør i rør system ikke ledes til sluk eller annen kompenserende løsning.

Gulvet i boden, hvor eventuelt lekkasjevann kan renne, er tilnærmet flatt. Sluket er montert oppå gulvet og er festet med to av fire skruer. Dette medfører at vannet må stige omtrent 1 cm før det kan renne ned i sluket. Det er heller ingen fuktsikring av gulv eller vegger. Flowstop er plassert inne i kjøkkenbenk, men bør plasseres på gulv for også å detektere lekkasje også fra oppvaskmaskin.

Konsekvensen av manglende tiltak er økt risiko for vannskader på bygningskonstruksjonen ved lekkasje, da vannet ikke effektivt stoppes eller ledes bort og kan trenge inn i omkringliggende materialer.

Det bør etableres en løsning som sikrer at eventuelt lekkasjevann fra rør i rør-systemet og varmtvannsbereder ledes direkte til sluk, sikres på annen måte, og/eller at gulv og vegger fuktsikres.

Flowstop bør plasseres på gulvet under kjøkkenbenk (ved oppvaskmaskin) for også å kunne detektere lekkasje også fra oppvaskmaskin.

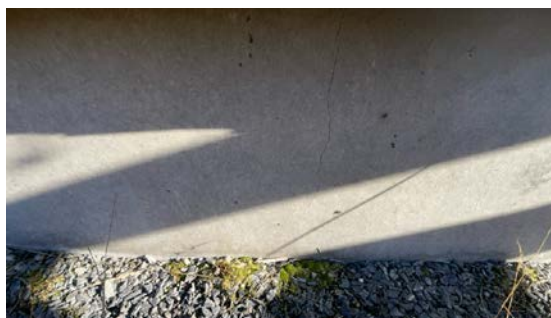
- Grunnmuren har sprekkdannelser.

Ikke alle skjøter er fuget, og det er påvist sprek/riss i platen på elementet.

- Lokal utbedring må utføres.

Sprekk/riss og åpne skjøter bør tettes for å hindre vann- og fuktinntrenging, som kan føre til videre skader på konstruksjonen.
