Gjeilevegen 81, 2870 DOKKA

Trivelig enebolig med god solgang og fin utsikt - 3 soverom - nærhet til gode turmuligheter.

Befaringsdato: 08.08.2024 Rapportdato: 15.08.2024 Oppdragsnr.: 20280-1326 Referansenummer: ST1928

Tilstandsrapport

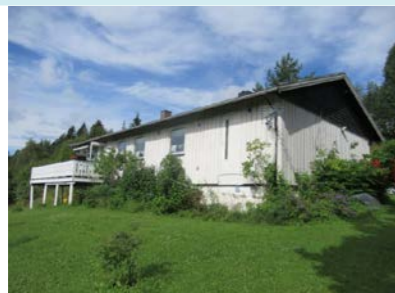
Boligen er noe oppgradert innvendig etter byggeår, men generelt slitt og bærer preg av manglende vedlikeholdt/oppgradering.
Boligen må anses som oppussingsobjekt da det er lekkasjer i tak og dette har på godt over en tid og skader på badet.

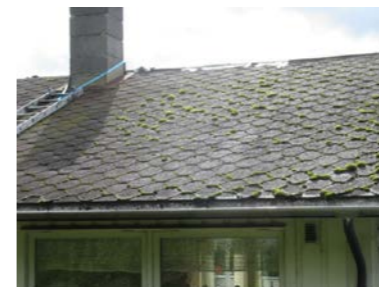
Nedløp og beslag

Takrenner, nedløp og beslag fra byggeår.

- Det er påvist avvik i beslagløsninger.
- Mer enn halvparten av forventet brukstid er passert på renner/nedløp/beslag.

Glipper i overgang takteking og beslag. Taknedløp har noen skader og generelt slitte renner, nedløp og beslag.

- Påviste skader må utbedres.

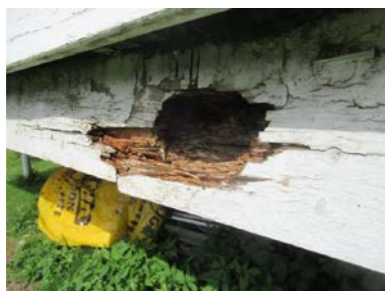
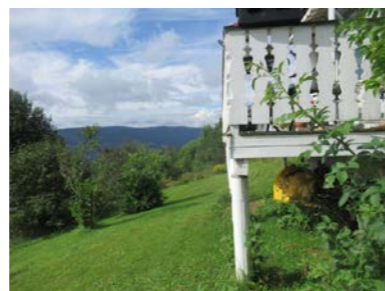
- Det er påvist fukt/råteskader i konstruksjonen.

Det er observert fukt- råteskader i konstruksjonen og endel sjevheter som indikerer at ny veranda må bygges.

- Råteskadede konstruksjoner må skiftes ut.

Bygge ny veranda.

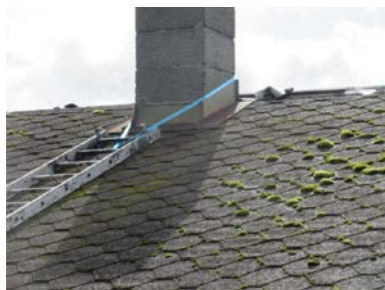
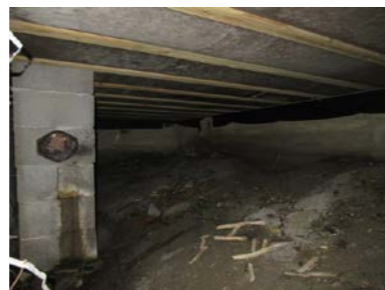
TG 2 Kryp Kjeller

Kryp kjeller under boligen med luke i grunnmur under veranda for adkomst.

- Det er ikke tilfredsstillende ventilering av kryptjeller.
- Det er stedvis påvist fuktnivå som tilsier at konstruksjonen kan ha fuktskader.

Det er høy fukt i kjeller. Ventilene i kjeller var ved befaring avstengt.

- Overvåk konstruksjonen jevnlig. Avviket kan medføre behov for tiltak, men bør observeres over tid.

Det anbefales tiltak med kjeller grunnet høy fukt.
