Granumvegen 12 G, 2072 DAL

**Karakterfull familiebolig fra 1949  
på 1,8 mål tomt. 339 kvm BRA-i.  
Godt bevarte detaljer. Nytt bad.  
2 garasjer**

# Tilstandsrapport

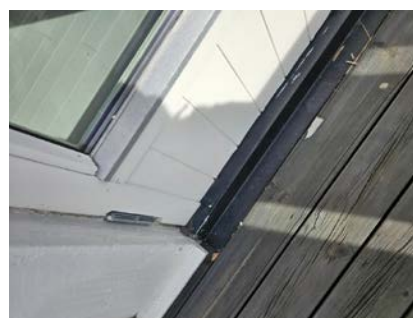
Konsekvens: Hvis forholdene forverres, kan det bli nødvendig med omfattende reparasjoner eller utskifting av dørene. Dette vil medføre økte kostnader.

Anbefalt tiltak: Det anbefales å vurdere å utføre jevnlig vedlikehold, inkludert rengjøring og behandling av utsatte områder, samt å utbedre små merker og fuktmerker så tidlig som mulig.

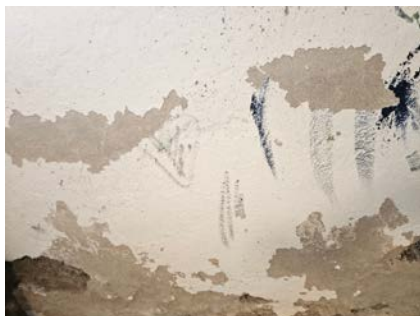
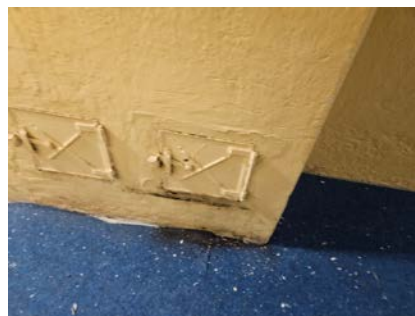
**Kostnadsestimat: 20 000 - 100 000**

Anbefalt tiltak: Det anbefales å vurdere å undersøke vegg- og gulvkonstruksjonen nærmere ved åpning eller fuktmåling, utført av fagperson, for å avklare omfang og behov for utbedring. Det anbefales også å vurdre dreneringstiltak rundt bygget for å redusere vanninntrengning.

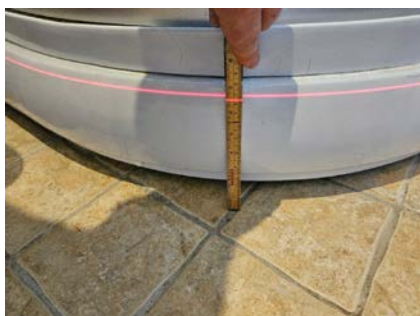
Konsekvens: Forholdet kan medføre behov for utbedring av gulvoverflaten for å sikre at vann ledes effektivt til sluk og forebygge fuktskader.

Anbefalt tiltak: Det anbefales å vurdere utbedring av de områdene som ikke har tilfredsstillende fall mot sluk, slik at hele gulvet får god vannavrenning.

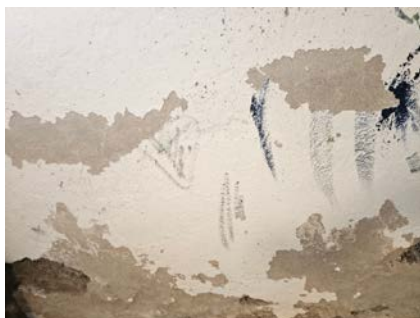
- Grunnmuren har sprekkdannelser.
- Det er avvik:

Det er riss, synlig saltutslag og sprekkealenes på grunnmur og grunnmur er fra 1949.

Konsekvens: Forholdet kan medføre behov for tiltak for å sikre bygningsdelens funksjon og videre bruk.

Anbefalt tiltak: Det anbefales å få vurdert sprekkdannelsene av fagperson med geoteknisk eller bygningsfaglig kompetanse for å avklare årsak, utvikling og eventuelt behov for tiltak.
