Dalssvingen 20B, 1285 OSLO

**Flott rekkehus over 3 plan med
takterrasse | Fantastisk
beliggenhet ved skogsområde |
Nærhet til kollektivtransport**

Velkommen	2
Plantegning	31
Om eiendommen	36
Tilstandsrapport	48
Egenerklæring	78
Vedtekter	82
Nabolagsprofil	93
Forbrukerinformasjon	100
Budskjema	101

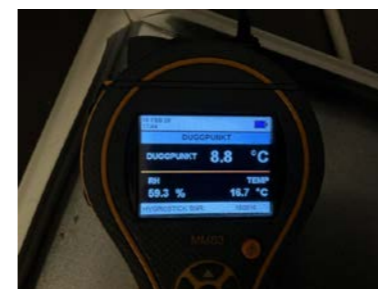
Måling av relativt fuktighet: Målinger er foretatt fra inspeksjonsluke bak varmtvannsbereider, uten å påvise unormale forhold. Det er utført fuktmåling, visuelt sett etter misfarging og luktet etter muggluk. Det er ikke avdekket misfarging eller merkbar fukt. Målingene gir kun et øyeblikksbilde av forholdene og kan endre seg med årstider, fukt- og temperaturforhold.

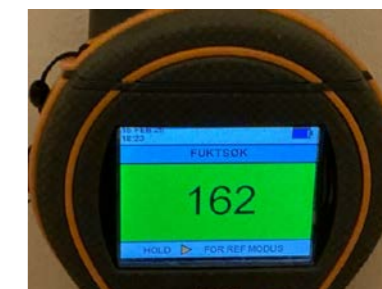
Bod med adkomst fra vaskerom: Det ble foretatt stikkprøvekontroll med Protimeter MMS3 på vegg mot terreng. Målingene viste ingen utslag utenfor normale verdier. Målingene gir kun en indikasjon og må ikke oppfattes som en garanti for konstruksjonen.

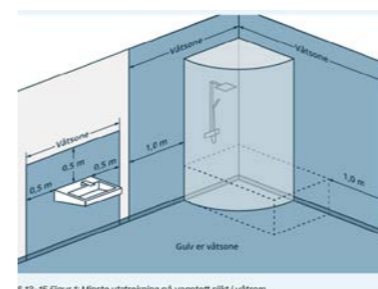
Det er skyvedør til venstre for dusjvegg med ikke fuktbestandige materialer i våtsonen (utenfor dusj), som ikke er egnet til dette formålet. Det ble registrert av sveisemembran i front/spiss ved skyvedørene i overgang mellom vaskerom og bad er lavere en resten av rommet. Og ved en vannlekkasje i rommene er det en mulighet for vann kan renne bak skyvedørene.

Det anbefales at karm, listverk og dører fuktbeskyttes til tross for at dette er vanskelig å gjennomføre.

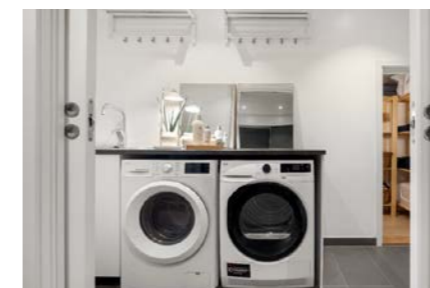
Riss- og sprekkdannelser på vegg mot terreng. Det ble registrert av sveisemembran i front/spiss ved skyvedørene i overgang mellom vaskerom og bad er lavere en resten av rommet. Og ved en vannlekkasje i rommene er det en mulighet for vann kan renne bak skyvedørene.

Lokale utbedringer og vedlikeholdsarbeid er påregnelig. Det anbefales at karm, listverk og dører fuktbeskyttes til tross for at dette er vanskelig å gjennomføre.

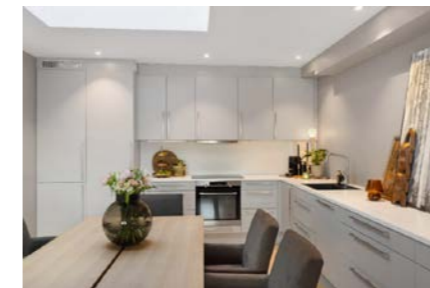
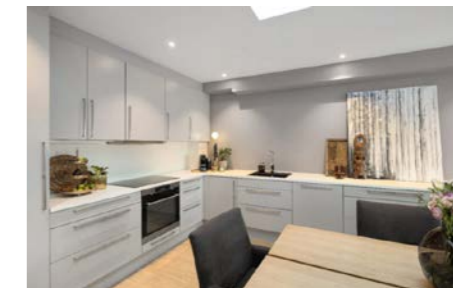
Merknad: Innredningen vurderes og være i tilfredsstillende funksjonell stand men med enkelte sår, samt frysebokser med sprekker.
