Vardalsvegen 190, 2825 GJØVIK

Befaringsdato: 11.03.2024 Rapportdato: 14.03.2024 Oppdragsnr.: 19185-1257 Referansenummer: FW3655

Autorisert foretak: Factum Takst AS Sertifisert Takstingeniør: Amund Forset

# Tilstandsrapport

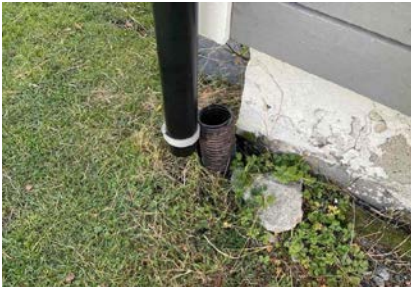
### Veggkonstruksjon

PUNKTER MED TILSTANDSGRAD 2 – AVVIK SOM IKKE KREVER UMIDDELBARE TILTAK:  
Utvendig > Veggkonstruksjon:  
Vurdering av avvik:  
• Det er avvik:  
Eldre trevegger kan erfaringsmessig ha skjulte skader, spesielt over grunnmuren og rundt vinduer/dører/gjennomføringer. Lufting av kledningen er ikke iht. dagens anbefalte løsning, men heller ikke dårligere enn normal løsning ved husets byggeår. Konstruksjonene er ikke skadedyr-sikker Lav høyde mellom grunnen og kledning, risiko for skader. Anbefalt høyde mellom terreng og kledning er 30cm.

Yttervegg i isolert bindingsverk var normal byggeskikk på oppføringstidspunktet. Liggende utvendig trekledning.

Det er ingen behov for utbedringstiltak, men det bør påregnes ekstra vedlikehold på kledning.

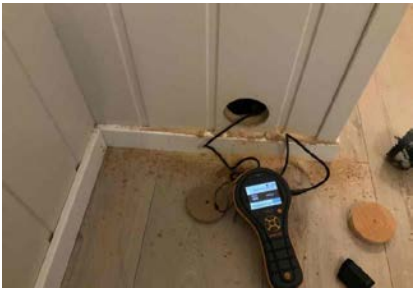
### 1. ETASJE > BAD 2

PUNKTER MED TILSTANDSGRAD 3 – STORE OG ALVORLIGE TILTAK:  
Våtrom > 1. etasje > Bad 2 > Generell:  
Vurdering av avvik:  
• Våtrommet må oppgraderes for å tåle normal bruk etter dagens krav.  
Vurdering er basert på anbefalt brukstid/levetid og at våtrom av eldre årganger normalt ikke er bygget for dagens bruk. Tilstandsgrad 3 gis med bakgrunn i at mer enn halvparten av forventet brukstid for våtrommet er oppnådd. Det er nå ingen symptomer på funksjonssvekkelse, men dette må påregnes ut fra alder, påkjenning og bruk. Ved fortsatt bruk anbefales tett kabinett for å hindre påkjenninger i form av vann/fukt direkte på konstruksjonene. Vær oppmerksom på at dette er en risikokonstruksjon med høy skadefrekvens og store konsekvenser.

Konsekvens/tiltak:  
• Andre tiltak:  
Det er ikke behov for utbedringstiltak siden våtrommet fungerer i dag, men ut ifra alder kan skader oppstå på eldre våtrom. Oppgraderinger/rehabilitering bør vurderes. Bruk av tett dusjkabinett kan være en sikkerhet for rommets bruk da det i stor grad hindrer vann/sprut direkte på gulv/vegg. Rommet kan ha mange bruksår igjen, dette avhenger av bruken.

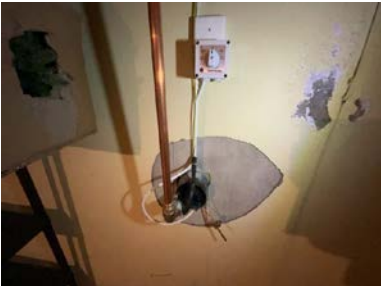
#### 1 TO 2 Avløpsrør

Tekniske installasjoner > Avløpsrør:  
Vurdering av avvik:  
• Vurdering er basert på alder. Tilstandsgrad 2 gis med bakgrunn i at mer enn halvparten av forventet brukstid for skjulte røranlegg er oppbrukt. Det er nå ingen symptomer på funksjonssvekkelse, men vær oppmerksom på at dette er en risikokonstruksjon.

Synlige avløpsrør i: Plast. Anlegget er ikke teknisk vurdert. Jeg er ikke VVS fagmann, kontakt rørlegger for evt. nærmere kontroll av anlegget. Bunnledningene og utvendige ledninger er nedgravd og ikke tilgjengelig for inspeksjon.

Konsekvens/tiltak:  
• Overvåk tilstanden jevnlig. For å få tilstandsgrad 0 eller 1 må røranlegget skiftes ut, men tidspunktet for når dette er nødvendig er vanskelig å si noe om. Ved renovering, påse at røranlegget dokumenteres av fagperson.  
• Det er ikke behov for utbedringstiltak siden anlegget fungerer i dag, men ut ifra alder kan skader plutselig oppstå på eldre anlegg.

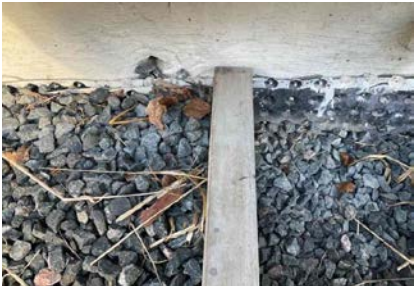
### TG 2 Grunnmur og fundamenter

Tomteforhold > Grunnmur og fundamenter:  
Vurdering av avvik:  
• Det er avvik:  
Vurdering basert på alder. Tilstandsgrad 2 gis med bakgrunn i at det nærmer seg forventet brukstid grunnmur og fundamenter. Det er nå ingen symptomer på funksjonssvekkelse, men vær

Tilbygg oppsatt på støpt vange. Åpent under, ikke inspisert da rommet er avstengt.

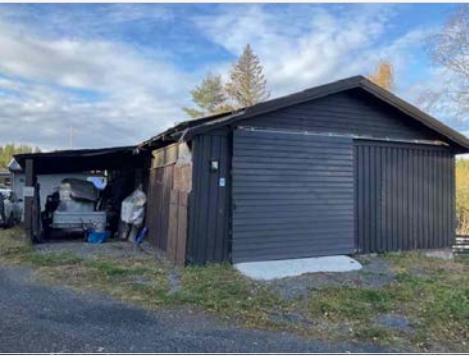
## Garasje

Garasje/uthus fra ca. 1970 oppsatt på murt/støpt grunnmur. Støpt plate må mark. Vegger er over bakken utført i trekonstruksjoner, utvendig malt trepanel.  
Mønet skråtak i trekonstruksjoner tekket med metallplater. Plassbygde dører og gangdør.  
Bygningen er oppført med dels enkle konstruksjoner.  
Ett isolert rom. Overbygget carport foran med gruset gulv.  
Bygningen har vært brukt som stall og har noe vedlikeholdsbehov. Avløp fra bygget er ikke godkjent.  
Bygningen har normal standard ut fra bruken.  
Bygningen fremstår ikke vedlikeholdt, har noe noe skader og skjevheter.
