## Henriette Hagen

**Prisant.:** Kr 4 450 000,-  
**Omkostn.:** Kr 108 850,-  
**Total ink omk.:** Kr 4 558 850,-  
**Selger:** Kari Espelund Bruvik

**Salgsobjekt:** Enebolig  
**Eierform:** Eiet  
**Byggeår:** 1991  
**BRA-i/BRA Total** 173/259 kvm  
**Tomtstr.:** 865.1 m<sup>2</sup>  
**Soverom:** 4  
**Antall rom:** 5  
**Gnr./bnr.** Gnr. 170, bnr. 304  
**Oppdragsnr.:** 1501250063

# Tilstandsrapport

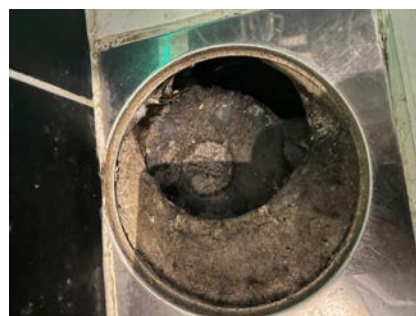
## 1 ETASJE > VASKEROM

Sluk er plassert i dusjhjørne.  
Fall til sluk fra øvrige lekkasjepunkt er sjekket med laser.  
Overflate er sjekket for riss og bom i fuger/fliser, og terskel ved dør er kontrollert.

- Våtrommet fungerer med dette avviket.

- Sluket må sjekkes og rengjøres jevnlig.
- Overvåk tilstanden jevnlig. For å få tilstandsgrad 0 eller 1 må slukløsningen skiftes ut og sannsynligvis må også membransjiktet skiftes/utbedres. Det er imidlertid vanskelig å si noe om tidspunktet for når dette er nødvendig.

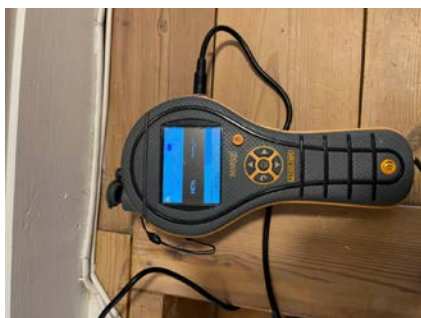
Det er foretatt fuktmåling flere steder i våtsonen uten at det er påvist avvik.
