Prisant.: Kr 4 450 000,-
Omkostn.: Kr 108 850,-
Total ink omk.: Kr 4 558 850,-
Selger: Kari Espelund Bruvik

Salgsobjekt: Enebolig
Eierform: Eiet
Byggeår: 1991
BRA-i/BRA Total 173/259 kvm
Tomtstr.: 865.1 m²
Soverom: 4
Antall rom: 5
Gnr./bnr. Gnr. 170, bnr. 304
Oppdragsnr.: 1501250063

Tilstandsrapport

Befaringsdato: 18.03.2025

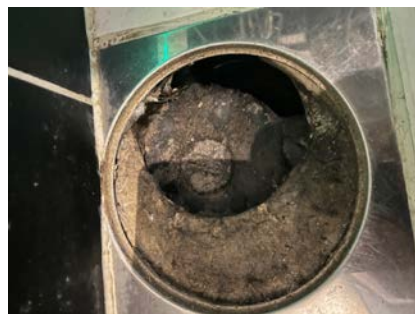
1 ETASJE > VASKEROM

Sluk er plassert i dusjhjørne.
Fall til sluk fra øvrige lekkasjepunkt er sjekket med laser.
Overflate er sjekket for riss og bom i fuger/fliser, og terskel ved dør er kontrollert.

- Sluket må sjekkes og rengjøres jevnlig.
- Overvåk tilstanden jevnlig. For å få tilstandsgrad 0 eller 1 må slukløsningen skiftes ut og sannsynligvis må også membransjiktet skiftes/utbedres. Det er imidlertid vanskelig å si noe om tidspunktet for når dette er nødvendig.
