Alstadveien 39, 8079 BODØ

Attraktiv innholdsrik enebolig med utleie, flott kjøkken og bad, gå tørrskodd fra garasjen, flotte utearealer, bærbusker

Befaringsdato: 25.03.2025

Rapportdato: 27.03.2025

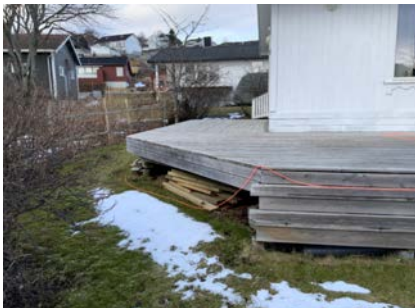
Vurdering av avvik:

- Rekkverk må monteres for å lukke avviket.

Kostnadsestimat: 10 000 - 50 000

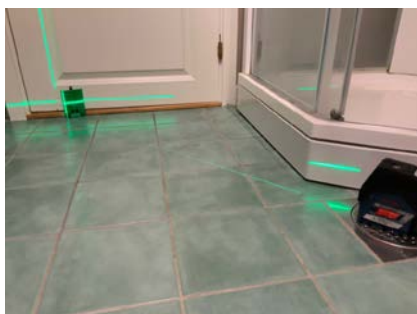
1. ETASJE > VASKEROM

1 TG 2 Sluk, membran og tettesjikt

Vurdering av avvik:
