Bjønnåsen hyttegrend 116, 2420 TRYSIL

**Solid og innholdsrik kvalitetshytte  
fra 2008 og garasje fra 2021.  
Solrik og usjenert beliggenhet  
med fantastisk utsikt!**

**Salgsobjekt:** Fritidseiendom  
**Eierform:** Eiet  
**Byggeår:** 2008  
**BRA-i/BRA Total** 112/152 kvm  
**Tomtstr.:** 1073.7 m<sup>2</sup>  
**Gnr./bnr.** Gnr. 36, bnr. 533  
**Oppdragsnr.:** 1211250083

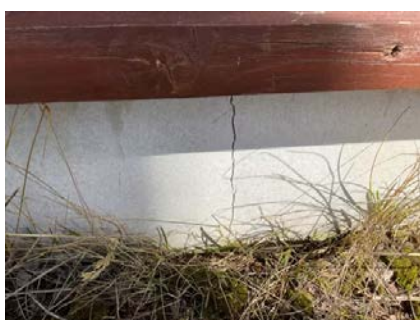
Sprekk i plate.

Sprekker i fiberplate er visuelt, det er ikke kjent om sprekken går videre bak steinplate

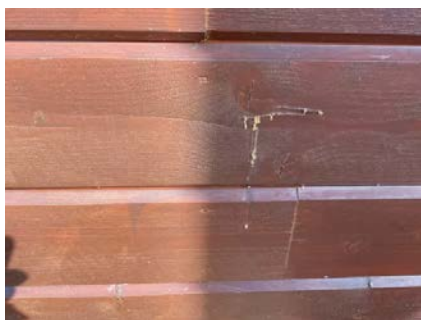
Utslag av kvæ.

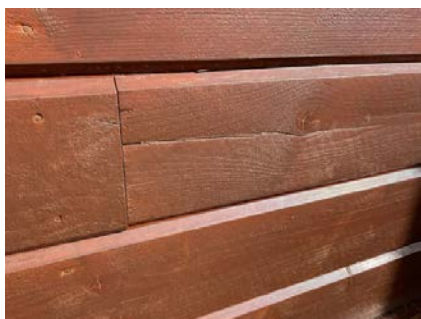
Sprekk i kledning.

Det registreres noen sprekker i kledning.

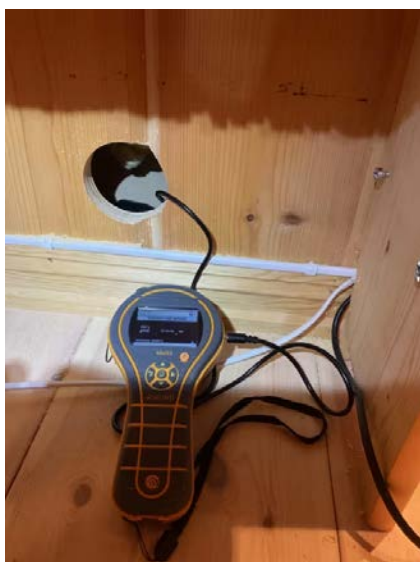
Hulltaking i tilstøtende rom.
