Bjønnåsen hyttegrend 116, 2420 TRYSIL

**Solid og innholdsrik kvalitetshytte  
fra 2008 og garasje fra 2021.  
Solrik og usjenert beliggenhet  
med fantastisk utsikt!**

**Salgsobjekt:** Fritidseiendom  
**Eierform:** Eiet  
**Byggeår:** 2008  
**BRA-i/BRA Total** 112/152 kvm  
**Tomtstr.:** 1073.7 m<sup>2</sup>  
**Gnr./bnr.** Gnr. 36, bnr. 533  
**Oppdragsnr.:** 1211250083

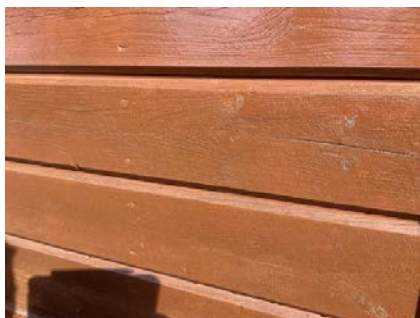
Sprekk i kledning.

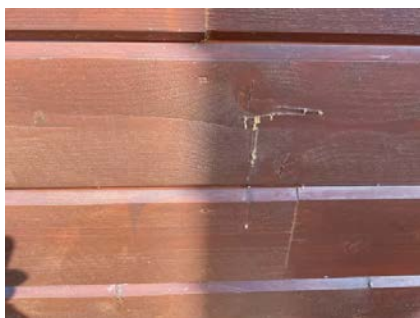
Utslag av kvæe.

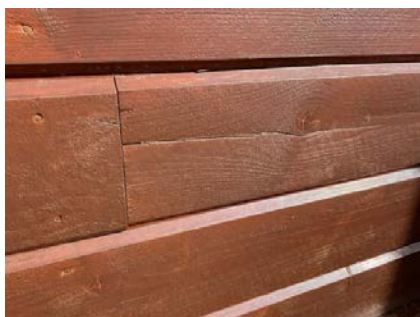
Sprekk i kledning.

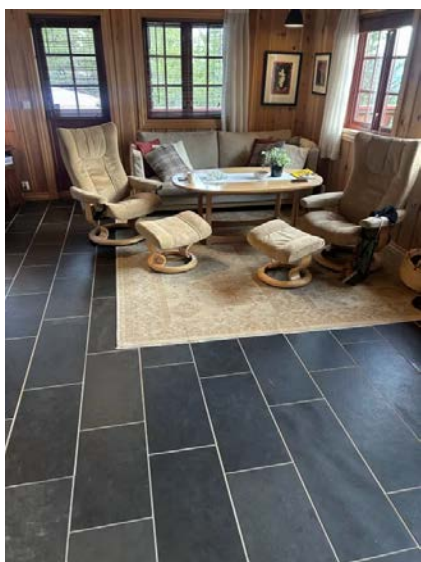
Flisgulv.

Løpende observasjoner anbefales da fliser med «bom» kan løsne/sprekke over tid
