Bjønnåsen hyttegren 116, 2420 TRYSIL

**Solid og innholdsrik kvalitetshytte  
fra 2008 og garasje fra 2021.  
Solrik og usjenert beliggenhet  
med fantastisk utsikt!**

| Tilstandsrapport ..... | 55 |

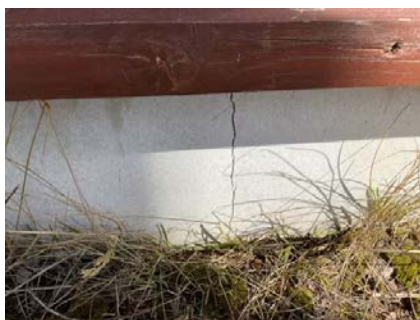
Sprekk i plate.

Sprekker i fiberplate er visuelt, det er ikke kjent om sprekken går videre bak steinplate

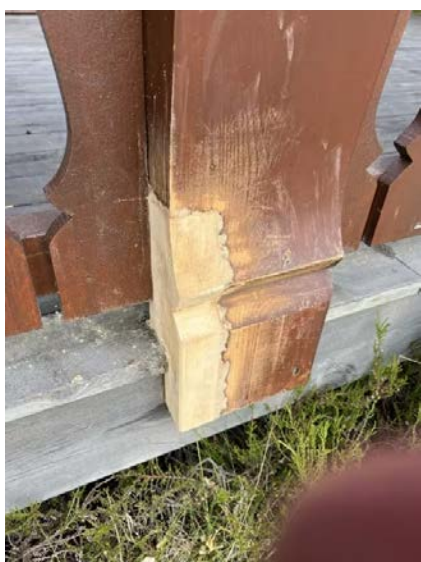
Utbedringer av råteskade.

| <p>Det registreres råteskade i stolper til rekkverk. Dette er utbedret etter befaring.</p> <p>Den ene stolpen med råteskader er også bærende konstruksjon for tak. Dette er utbedret etter befaring.</p> | |

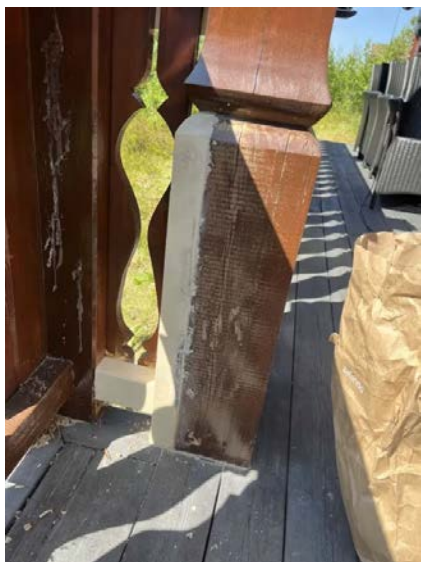
Utbedringer av råteskade.

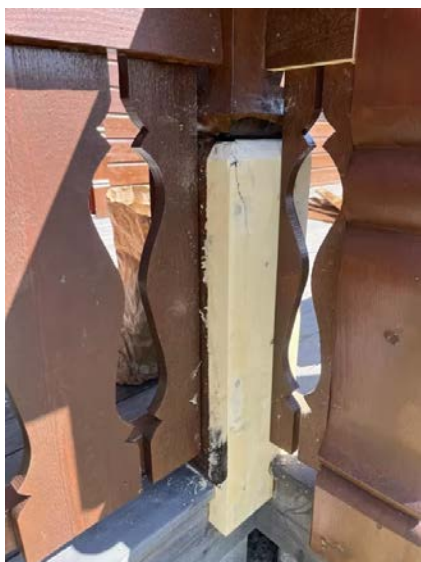
Utbedringer av råteskade.

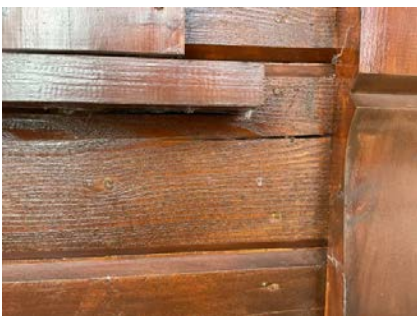
Sprekker i kledning.

Det registreres noen sprekker i kledning.

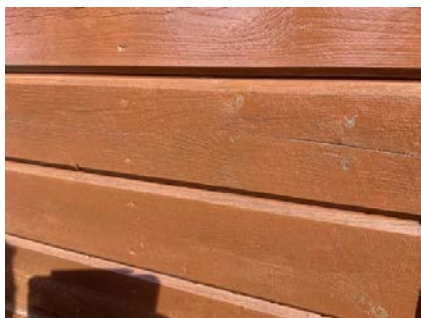
Sprekk i kledning.

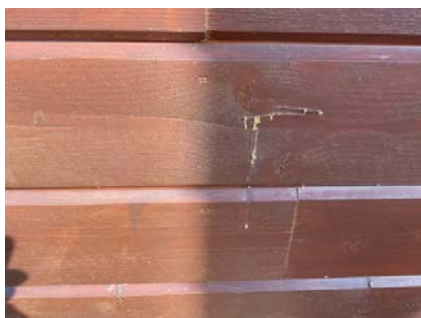
Utslag av kvæe.

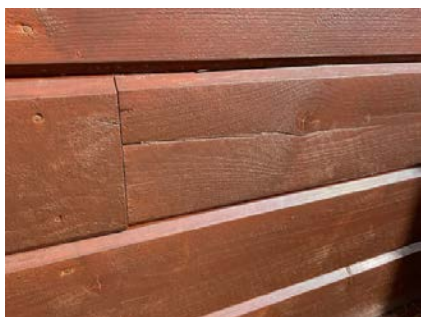
Sprekk i kledning.

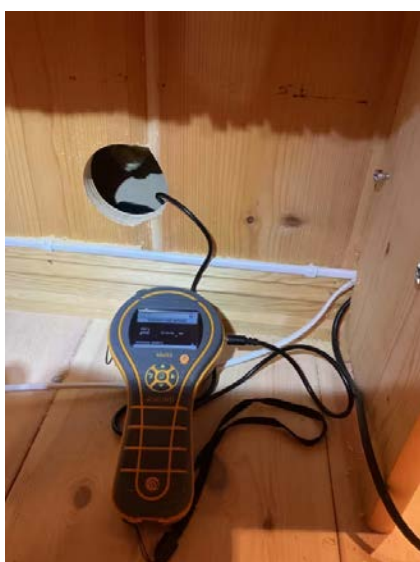
Hulltaking i tilstøtende rom.

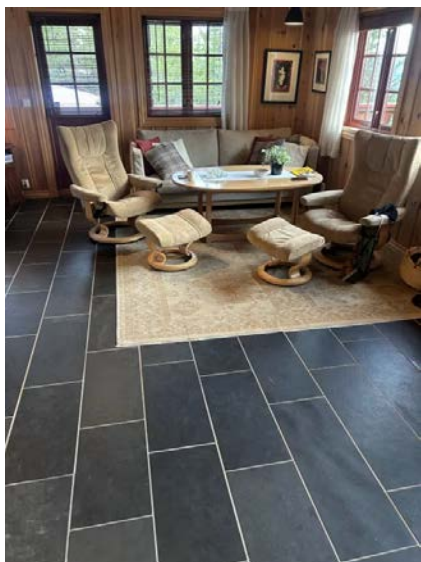
Flisgulv.

Løpende observasjoner anbefales da fliser med «bom» kan løsne/sprekke over tid
