Bjønnåsen hyttegrend 116, 2420 TRYSIL

**Solid og innholdsrik kvalitetshytte  
fra 2008 og garasje fra 2021.  
Solrik og usjenert beliggenhet  
med fantastisk utsikt!**

| Tilstandsrapport ..... | 55 |

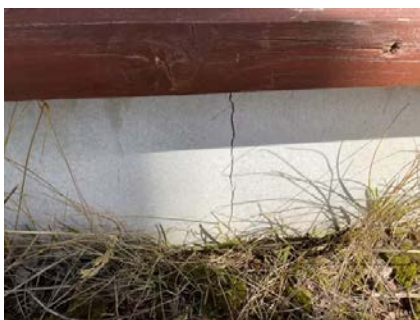
Sprekk i plate.

Sprekker i fiberplate er visuelt, det er ikke kjent om sprekken går videre bak steinplate

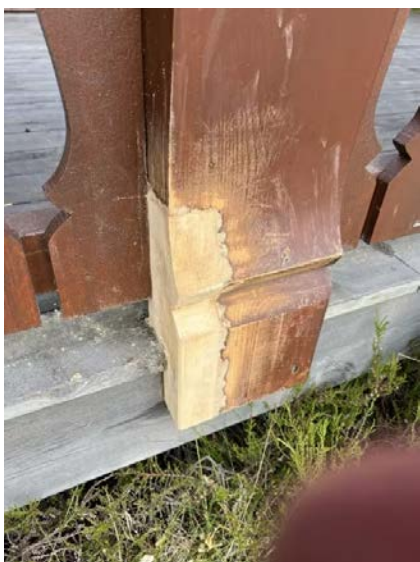
Utbedringer av råteskade.

| Type | Terrasse |
|---|---|
| <p>Det registreres råteskade i stolper til rekkverk. Dette er utbedret etter befaring. Den ene stolpen med råteskader er også bærende konstruksjon for tak. Dette er utbedret etter befaring.</p> | |

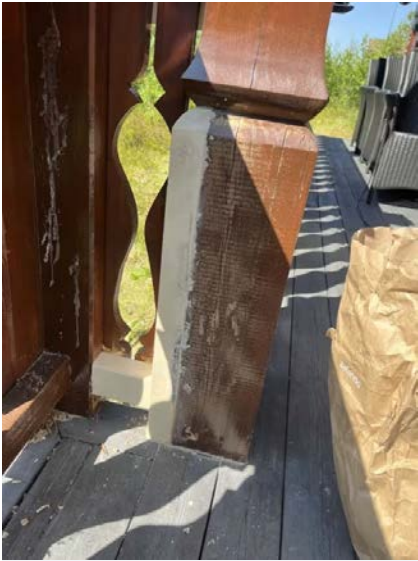
Utbedringer av råteskade.

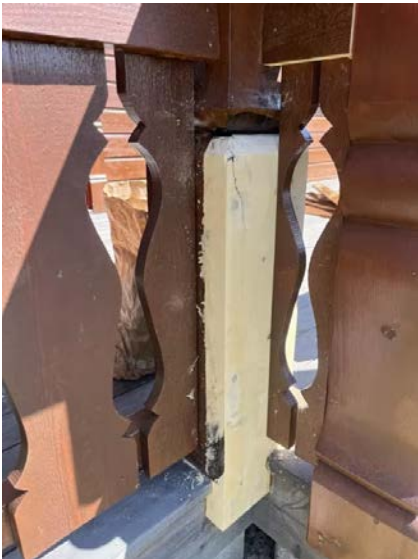
Utbedringer av råteskade.

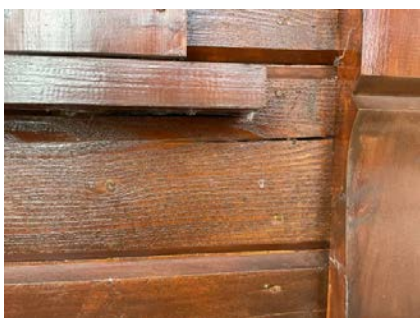
Sprekker i kledning.

Det registreres noen sprekker i kledning.

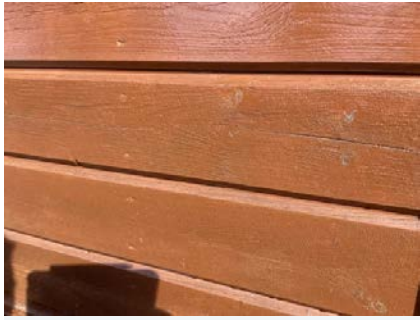
Sprekk i kledning.

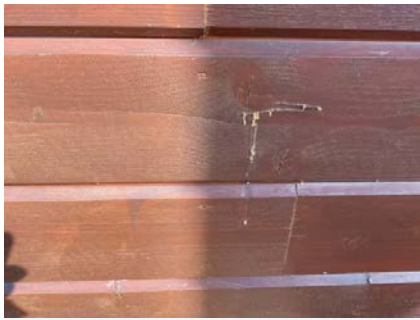
Utslag av kvae enkelte steder.

Utslag av kvae.

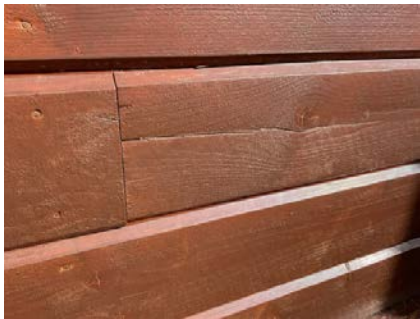
Sprekk i kledning.

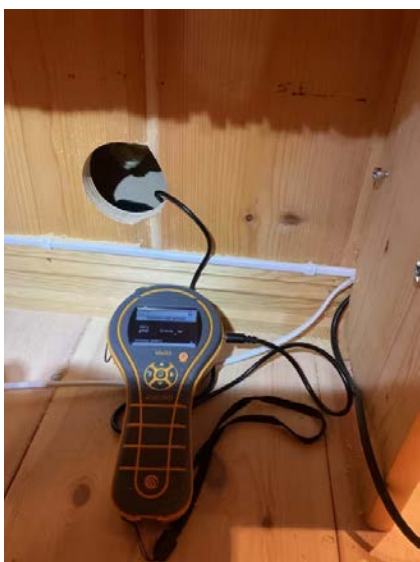
Hulltaking i tilstøtende rom.

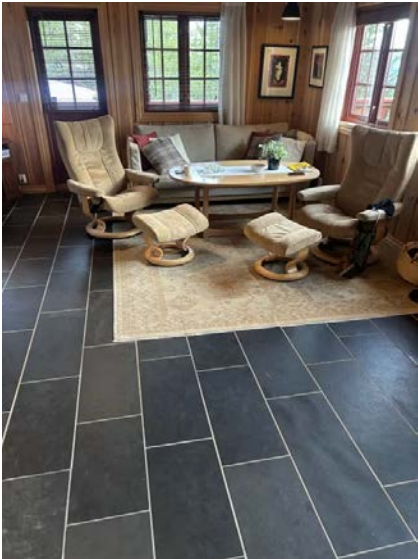
Flisgulv.

Løpende observasjoner anbefales da fliser med «bom» kan løsne/sprekke over tid
