Sørlandsveien 667, 8617 DALSGRENDA

Tilstandsrapport

Befaringsdato: 14.08.2024

Rapportdato: 29.08.2024

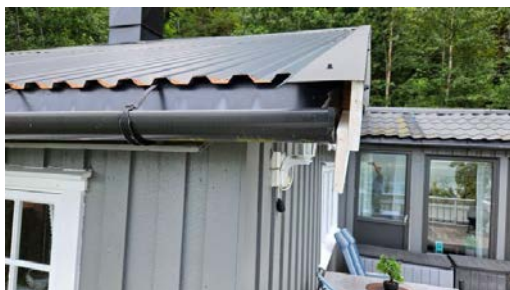
Det er registrert en del rust på takteking.
Det er registrert ufagmessig avslutning av møne beslag mot hoveddel.

Det er registrert rust på takplater.

Møne beslag mot hoveddel bør tettes.

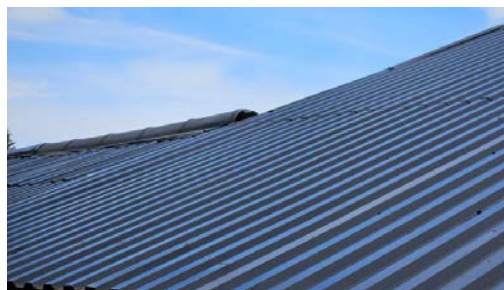
Det er ufagmessig avslutning på møne beslag mot hovedtak.

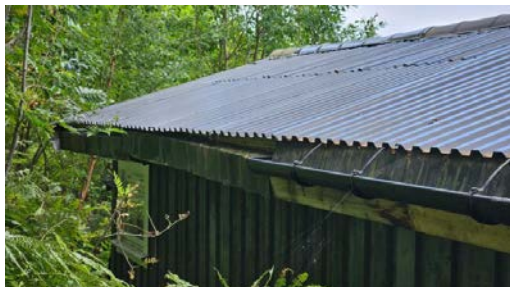
Takrenne på baksiden er defekt.

Det bør monteres ny takrenne på baksiden.

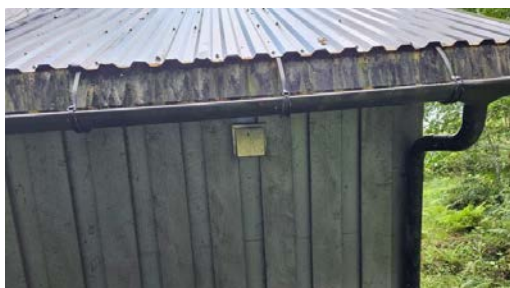
Kledning på baksiden av hytta står nesten helt i bakken, fare for fuktopptrekk i kledning.

Det er ikke montert musebånd bak hjørnebord,

Værslitt kledning.

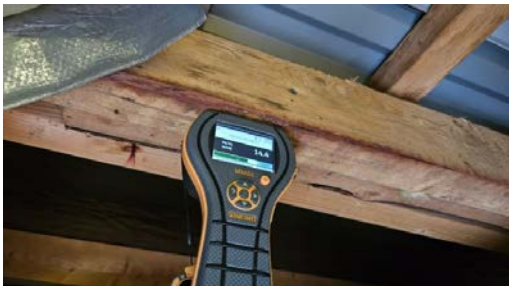
Det ble fuktmålt i takkonstruksjon, ingen forhøyede verdier ble registrert.

Det bør utføres nærmere undersøkelser angående eventuelle skader som skadedyr/mus kan ha forårsaket.
Det bør gjøres nærmere undersøkelser angående undertak.
Det bør gjøres nærmere undersøkelser angående dimensjonering av taksperrer.
Det bør etableres bedre lufting på kaldloft.

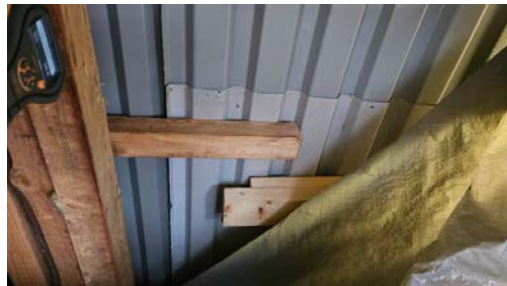
Under tak har falt ned.

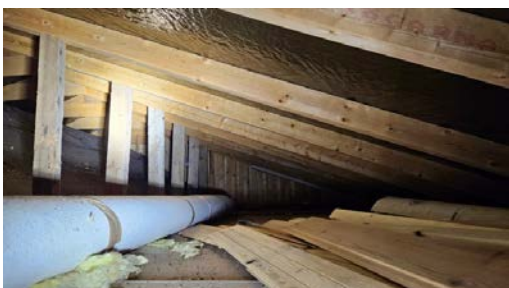
Taksperrer er noe underdimensjonert.

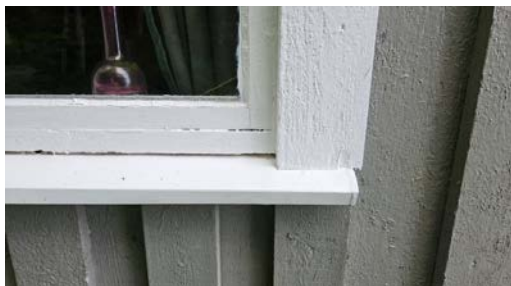
- Det er påvist avvik rundt innsetningsdetaljer.
- Det er påvist noen glassruter som er punktert eller sprukne.
- Det er påvist tegn på innvendig kondensering av enkelte vindusglass.

Omramming er montert helt ned mot vannbord.

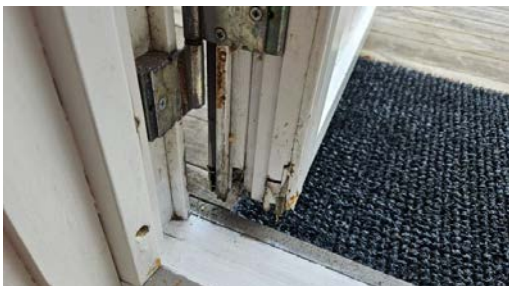
Det er registrert fuktsvell i karm og nedkant av dørblad på hovedinngangsdør.

Fuktsvell i karm.

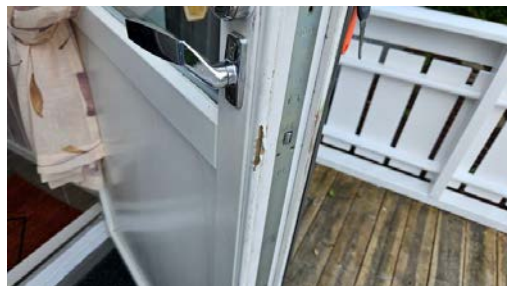
Defekt pakning på inngangsdør.

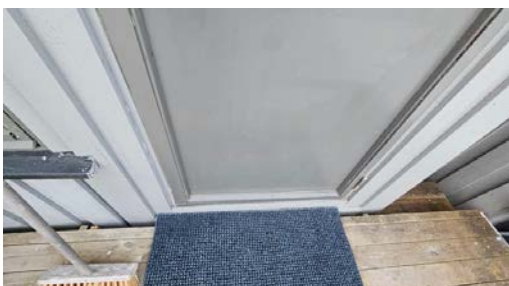
Fuktsvell i nedkant av dør blad.

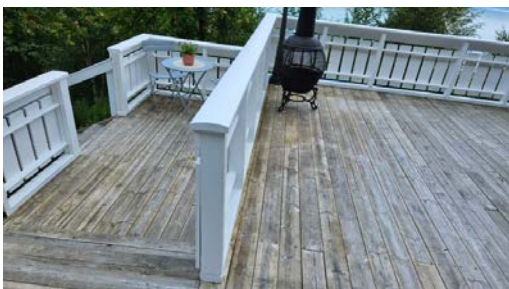
Rekkverk er ikke tilstrekkelig innfestet.

Ved fremtidig skifte av rekkverk bør det nye rekkverket tilfredsstillende dagens krav til høyde.
Rekkverk bør innfestes bedre.

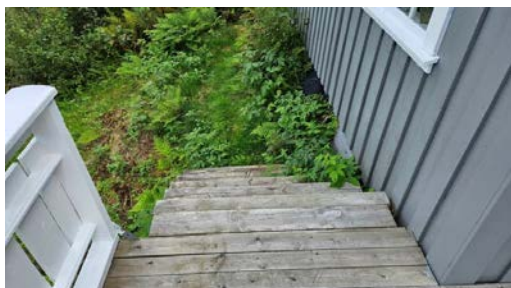
Det mangler rekkverk og håndløper på vegg.

- Rekkverkshøyde må endres for å tilfredsstille krav på byggemeldingstidspunktet.
- Rekkverk må monteres for å lukke avviket.
- Åpninger i rekkverk må endres for å tilfredsstille krav på byggemeldingstidspunktet.

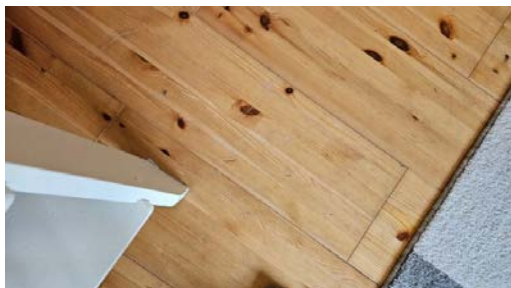
Det er registrert en del skader i furugulv.

Det er en del småskader i furugulv.

Det bør påregnes overflatebehandling av furugulv.

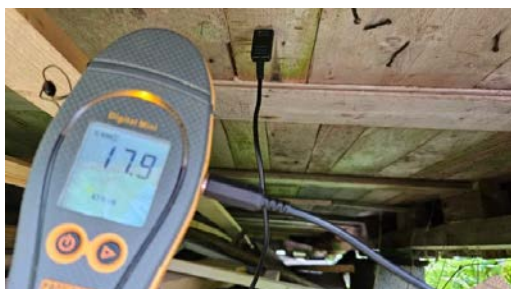
Det ble fuktmålt i stubblofts konstruksjonen under hytta, noe forhøyede verdier ble registrert.

Det ble ved befaring målt fukt i stubblofts konstruksjon, noe forhøyede verdier ble registrert.

Det bør gjøres nærmere undersøkelser.

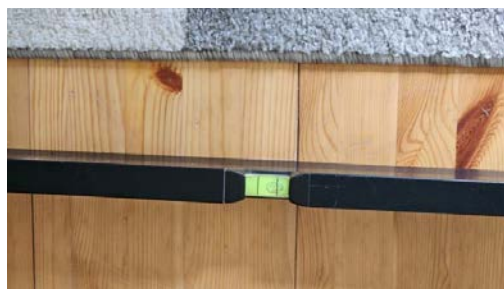
- Målt høydeforskjell på over 20 mm innenfor en lengde på 2 meter. Tilstandsgrad 3 gis med bakgrunn i standardens krav til godkjente måleavvik.
- Målt høydeforskjell på over 30 mm gjennom hele rommet. Tilstandsgrad 3 gis med bakgrunn i standardens krav til godkjente måleavvik.

Det er registrert skjevheter i gulv.

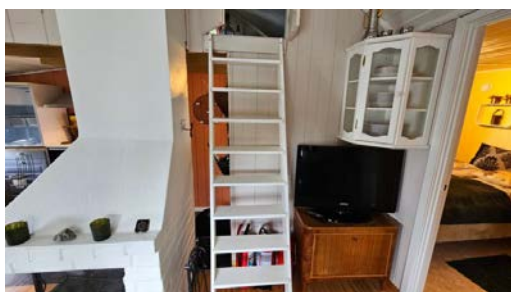
Spjeld til pipe.

Det bør utføres tilsyn av ildsted og pipe.

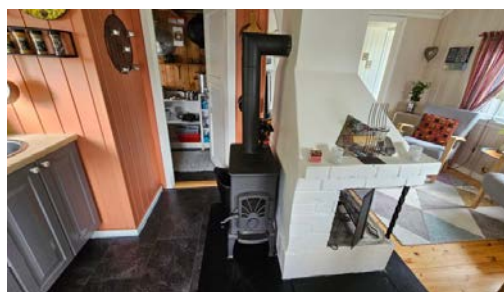
Åpen peis i stue og lukket ildsted i kjøkken.

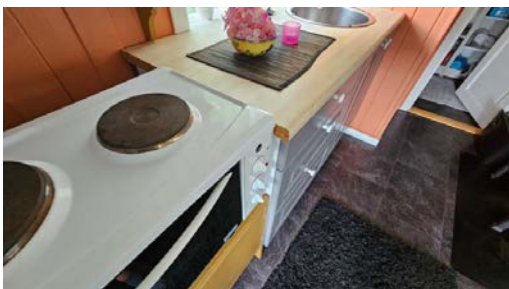
Det er ikke montert kant laminering på benkeplate.

Det bør monteres kant laminering på benkeplate.

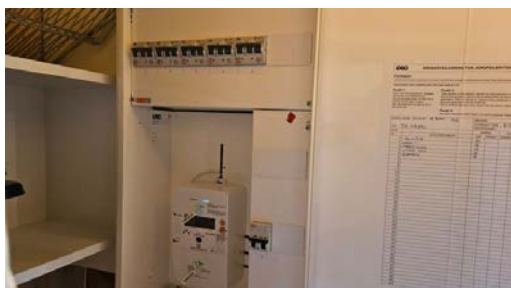
Sikringsskap.

Da det er over 10 år siden siste kontroll, anbefales det en ny kontroll av el-installasjon. (TG2)

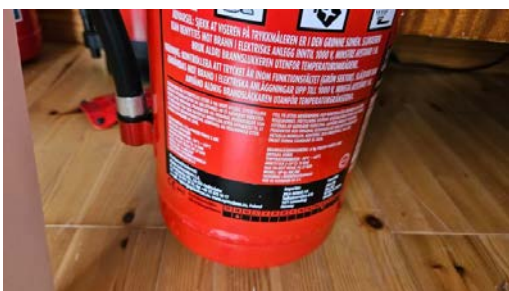
Brannslukningsapparat er eldre en 10 år.

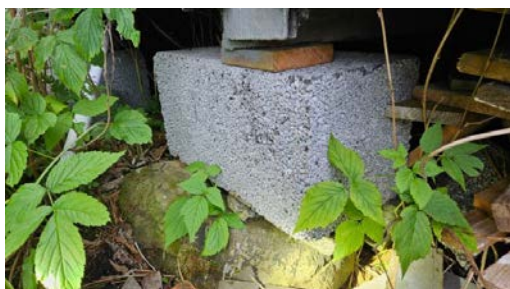
Det ble ved befaring fuktmålt under stubblofts bord, noe forhøyede verdier ble registrert.

Pilar av lecastein som er kilt under.

Det bør gjøres nærmere undersøkelser angående pilarer.

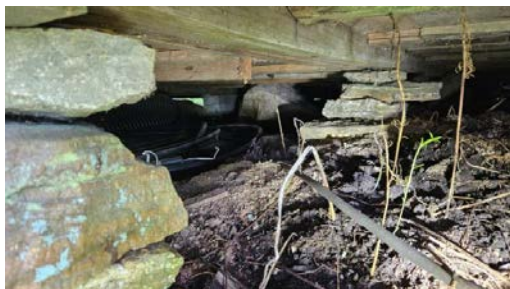
Pilarer av naturstein.

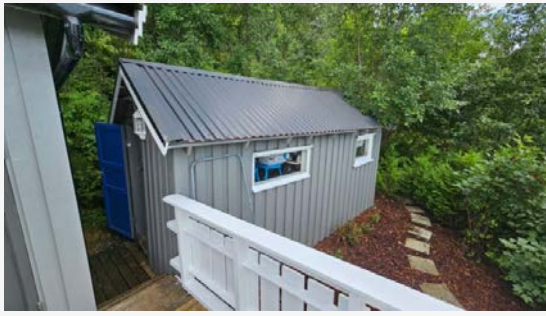
Uthuset fremstår som noe mangelfullt vedlikeholdt.

- Det er registrert skjevheter i bygget.
- Det er ikke montert takrenner og nedløp.
- Det er registrert stedvis råteskader i kledning.
- Bordkledning står helt ned på terreng.
- Baksiden av uthus er bordkledning kledd med grunnmurspapp, terreng går mot yttervegg, det bør utføres nærmere undersøkelse.
