Storhaugsletta 5B, 4365 NÆRBØ

**Fin, innholdsrik familiebolig
Barnevennlig og attraktiv
beliggenhet**

Tilstandsrapport

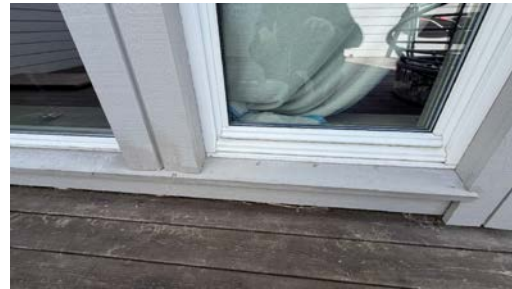
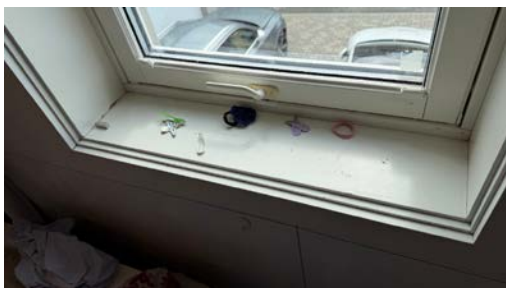
Registrert svelling i vindu på bad og sideliggende soverom mot øst. Ingen utslag på fukt ved overflatemåling. Dette skyldes trolig utett overgang yttervegg/vindu.

Svelling og nedbrytning tyder på tidligere eller periodevis fuktpåvirkning, og kan medføre redusert levetid på vinduer og tilhørende konstruksjoner. Overganger rundt vinduer anbefales kontrollert og vedlikeholdt for å hindre videre fuktpåvirkning.

Skadede overflater må påregnes utbedret ved behov.

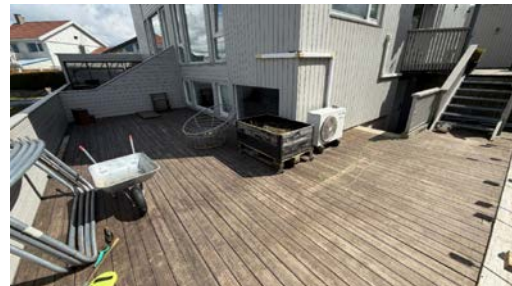
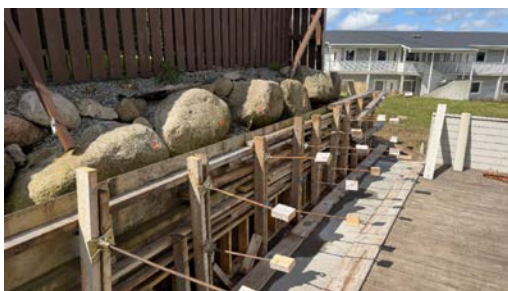
Videre slitasje og nedbrytning kan over tid redusere funksjon og levetid, samt medføre økt risiko for lokale skader på terrassebord og underkonstruksjon. Vedlikehold anbefales.

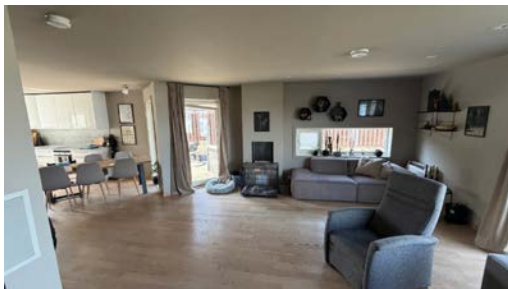
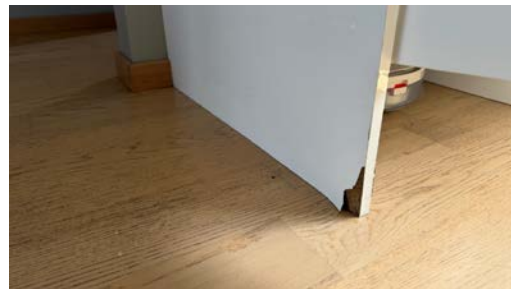
Brukslitasje samt stedvis svelling og vannmerker indikerer tidligere fuktpåvirkning og kan medføre redusert levetid på gulvoverflater.

Forholdet anbefales holdt under observasjon. Skadede overflater må påregnes vedlikeholdt eller skiftet ved behov.

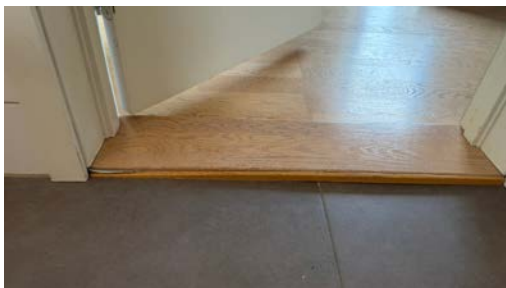
Lekkasjevann utenfor dusjsjonen ledes ikke tilstrekkelig til sluk, og det er risiko for at vann renner ut gjennom døråpning.
