**Salgsobjekt:** Enebolig  
**Eierform:** Eiet  
**Byggeår:** 1981  
**BRA-i/BRA Total** 353/410 kvm  
**Tomtstr.:** 795.6 m<sup>2</sup>  
**Soverom:** 4  
**Antall rom:** 6  
**Gnr./bnr.** Gnr. 14, bnr. 1142  
**Oppdragsnr.:** 1411250431

# Innholdsrik enebolig sentralt i Vågsbygd - Godkjent utleiedel - Stor garasje - Usjenert

# Tilstandsrapport

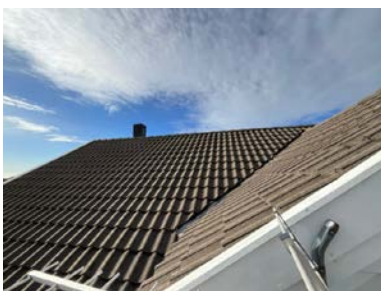
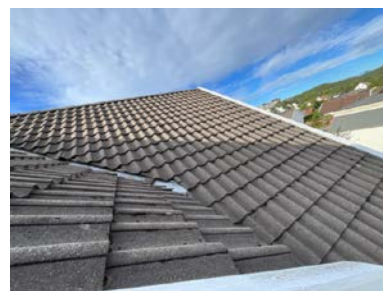
- Tidspunkt for utskiftning av undertak nærmer seg.
- Når takteking og undertak begynner å bli gamle, øker risikoen for lekkasjer, noe som kan føre til omfattende og kostbare reparasjoner av underliggende konstruksjoner dersom en ikke foretar tiltak på konstruksjonene før dette oppstår.
- Tidspunkt for utskiftning av takteking nærmer seg.

Bytte takstein ved behov da det ved knekte stein er fare for vann på undertaket og fukt/råte i underliggende konstruksjoner.

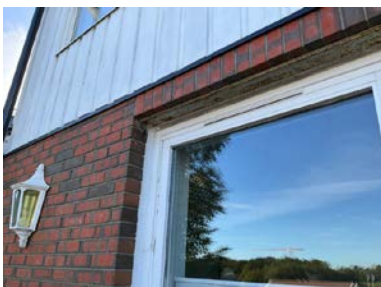
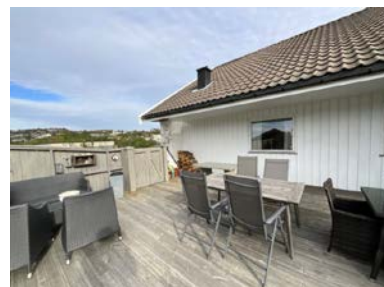
Sprekker og rust over vinduer til hybelen.

Flere mindre riss i murforblendingen.

Sprekker og rust.

- Lokal utbedring bør foretas for å øke avstanden mellom terreng og bordkledning.
- Lokal utbedring må utføres.
- Uten tilstrekkelig lufting bak bordkledningen kan fuktighet som trenger inn bak bordene eller gjennom veggen innenfra ikke tørke opp. Dette skaper ideelle forhold for råtesopp og muggvekst.
- Mangelfull eller ikke tilstrekkelig lufting av kledningen kan føre til fukt i bakenforliggende konstruksjoner. Kledning som står nærme terrenget vil ha økt behov for maling og med fare for fukt og råte i kledningen og bakenforliggende konstruksjoner. Regelmessig vedlikehold forlenger levetiden på treverk og mur slik at fukt og vann ikke trenger inn i konstruksjonen.

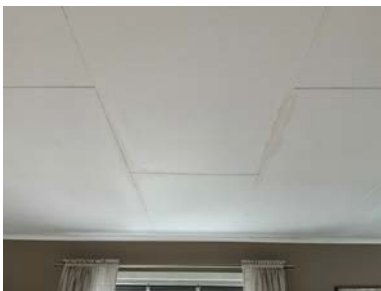
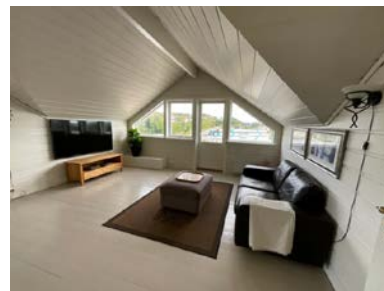
- Det er påvist fuktskjolder/skader i takkonstruksjonen.

Det er fuktmerker i taket i stuen.

Fuktmerker i stue.

- Det må gjøres nærmere undersøkelser.

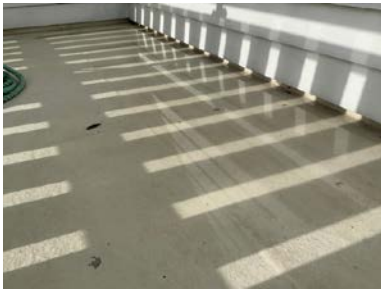
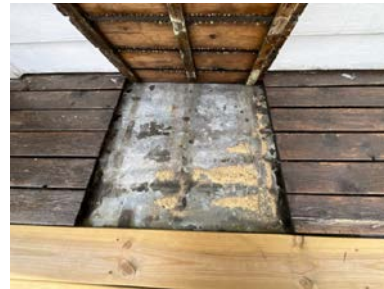
Det er registrert fuktmerker i taket i stuen, fuktmerkene ser ut til å være lokalisert rett under døren ut til verandaen. Det var på befaringsdagen ingen utslag på fukt.

Anbefaler ny tekking på begge verandaene, det kan ikke utelukkes at det er skader i konstruksjonen under da det er flere spor etter fukt i stuen.

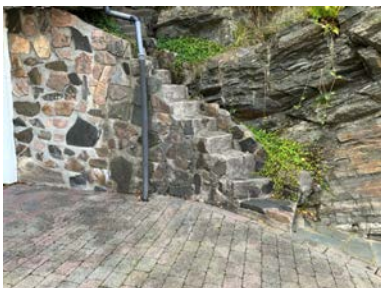
Konsekvens av manglende rekkverk er at trappen er mindre sikker i bruk og gir økt fare for fallskader.

- Rekkverk må monteres for å lukke avviket.

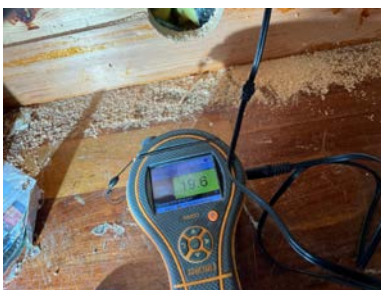
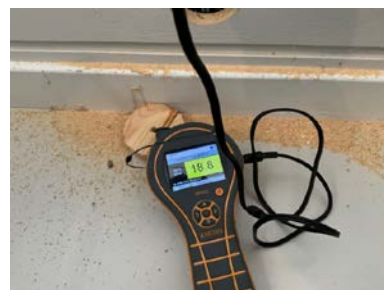
Bakkant av boligen ligger under terreng. Det er ved hulltaking målt forhøyet fuktverdier. Hulltaking er foretatt i boden og soverommet i underetasjen.

- Det er gjennom hulltaking påvist høyt fuktnivå inne i trekonstruksjonen i hulltakingen, men ikke påvist fuktskader i dette området. Høy luftfuktighet kan over tid føre til muggvekst eller sverting av materialer. Samtidig kan materialer og konstruksjoner bli ødelagt.

De registrert avvikene kan ha sammenheng med høy alder på utvendig fuksikring og at det er fall mot bygget under veranda og inn under kryperommet. Åne murkonstruksjoner er å anbefale på eldre bygg med fukt i påførte vegger.

Anbefaler tiltak i rom under terreng og på dreneringen da høy fuktighet på sikt vil kunne resultere i mugg/råte i treverket. Det er ingen tegn på skade der hulltaking er utført men det kan ikke utelukkes skader som ikke er registrert da hulltaking kun gir mulighet for kontroll av et lite område i konstruksjonen.

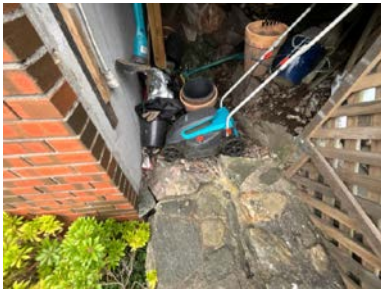
2. etasje: Stue m/trapp, kott, garderobe, 1 soverom og innredet rom.

Høy alder på drenering og svakt forhøyet fuktverdier i underetasjen tilsier utskifting av drenering.

Det bør i så tilfelle også isoleres på utsiden av murene for å minimere kondens på innsiden.

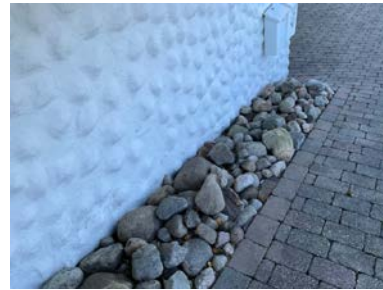
Ukjent løsning rundt garasjen.
