Vestsidavegen 1022, 2162 BRÅRUD

**Flott enebolig på Brårud med kort  
vei til natur | 4 soveorm | åpen  
stue/kjøkken løsning | 60 kvm  
terrasse**

# Tilstandsrapport

Befaringsdato: 08.09.2025

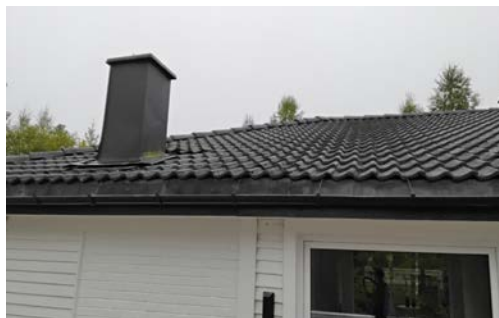
Fra loftet er det synlig undertak som er av armert duk, som det er kun lekter og stein på oversiden av.  
Det ble ikke oppdaget noen lekkasjer inne på loftet fra undertaket.  
Alder på duken er ukjent men har nok passert halvparten av levetiden og bør holdes under oppsyn.

Siden taket (takkonstruksjon, takteking og skorstein) kun er observert fra bakkenivå, er vurderingen begrenset av dette.  
Det er ikke sikkerhetsmessig forsvarlig å bevege seg ut på taket eller observere fra stige.  
Selv om det ikke er avdekket skader under befaringen, betyr ikke dette at det ikke foreligger skader som en besiktigelse på taket kan avdekke.  
Vær oppmerksom på denne risikoen. En undersøkelse av taket kan utføres av en fagperson under tilstrekkelige sikkerhetsforhold.

- Mer enn halvparten av forventet brukstid er passert på taktekingen.
- Mer enn halvparten av forventet brukstid er passert på undertak.
- Det er påvist andre avvik:

- Andre tiltak:
- Når takteking og undertak begynner å bli gamle, øker risikoen for lekkasjer, noe som kan føre til omfattende og kostbare reparasjoner av underliggende konstruksjoner dersom en ikke foretar tiltak på konstruksjonene før dette oppstår.

Det anbefales at det gjøres nærmere undersøkelser rundt pipebeslag og løsninger ved taksteinen.

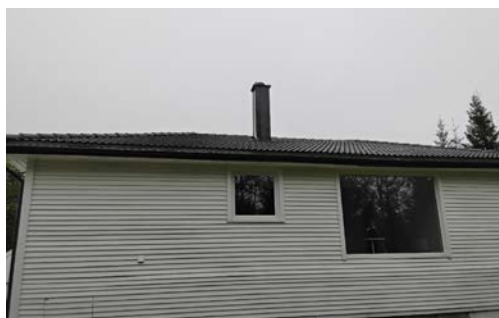
Nedløp, renner og beslag er av stål fra ukjent alder.

- Det er påvist avvik i beslagløsninger.
- Det mangler snøfangere på hele eller deler av taket, men det var ikke krav om dette på byggemeldingstidspunktet.
- Det mangler tilfredsstillende adkomst til pipe for feier.
- Mer enn halvparten av forventet brukstid er passert på renner/nedløp/beslag.

Manglende stigetrinn

- Avvik i beslagløsninger må utbedres.
- Det er ikke krav om utbedring av snøfangere opp til dagens krav.
- Overvåk tilstanden jevnlig. For å få tilstandsgrad 0 eller 1 må beslag/renner/nedløp skiftes ut, men tidspunktet for når dette er nødvendig er vanskelig å si noe om.
- Stigetrinn og plattform for feier må monteres.

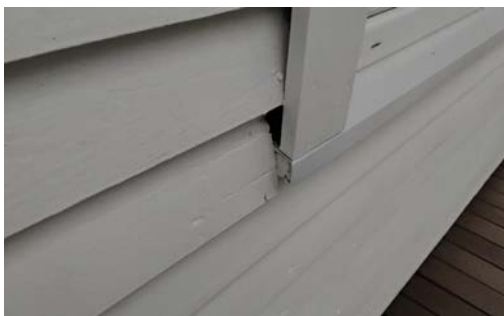
- Det er påvist avvik rundt innsettsdetaljer.

Muligheter for vanninntrengning

- Det bør gjøres tiltak for å lukke avviket.

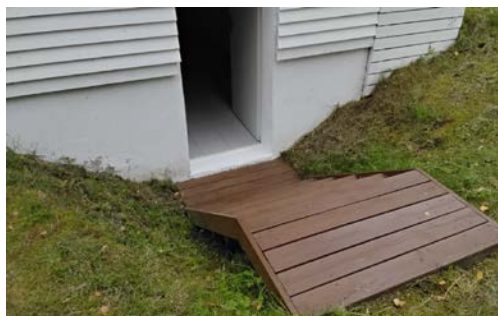
Forhold som har fått TG3:  
Utvendig > Utvendige trapper:  
Vurdering av avvik:  
Det er ikke montert rekkverk.  
Det er manglende rekkverk på trapp ned til kjeller.

Trapp mangler rekkverk

- Rekkverk må monteres for å lukke avviket.

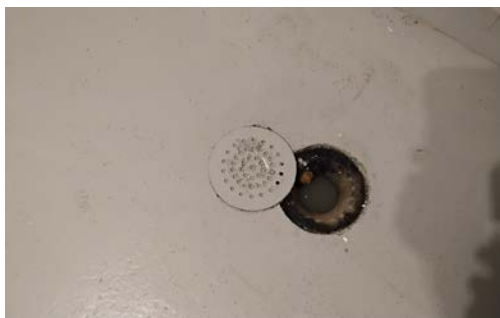
Kjellerrom

Støpejernssluk i kjellerrom

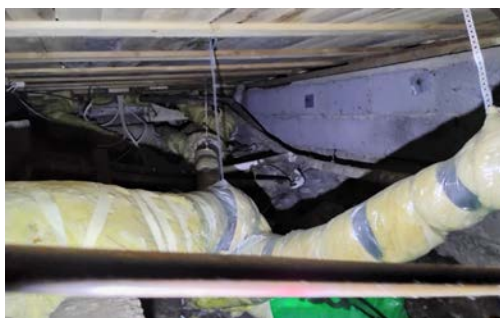
- Det er ikke tilfredsstillende ventilering av krypkjeller.
- Det er stedvis påvist fuktnivå som tilsier at konstruksjonen kan ha fuktskader.

Det er påvist fukt i grunnen i krypkjeller, det er delvis synlig fjell i krypkjeller.

Bilde av krypkjeller

- Overvåk konstruksjonen jevnlig. Avviket kan medføre behov for tiltak, men bør observeres over tid.

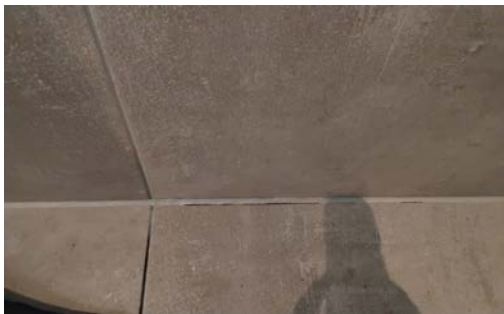
- Det er påvist avvik i fuger.

Det er sprekk i mykfuge mellom gulv og vegg utenfor våtsone.  
Det er også noe manglende eller for lite fugemasse mellom fliser på gulvet.

Sprukket mykfuge bør byttes ut og det bør etterfylles fugemasse mellom fliser.

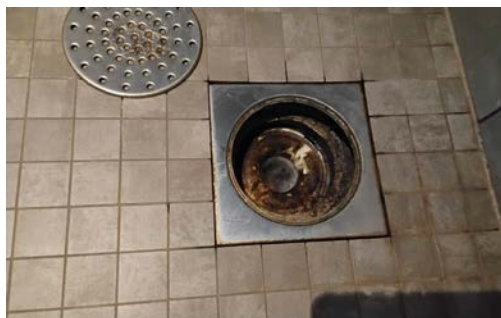
Sluk i dusjsone
