Øvre Idrettsvei 19, 8626 MO | RANA

**Pen og påkostet 3-roms
selveierleilighet i 2.etg med god
standard og i tillegg stort
uinnredet loft.**

Befaringsdato: 11.04.2024

Rapportdato: 19.06.2024

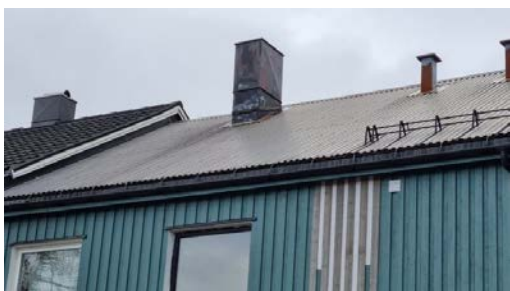
Avflassing i luftehatter og pipebeslag, og det er ikke montert snøfangere på hele takflaten.

Det er ikke krav om montering av snøfangere på hele taket, men hvis dette skal bli gjort må det gjøres nærmere undersøkelser om takkonstruksjoner er dimensjonert for å tåle den ekstra snølasten dette vil medføre.

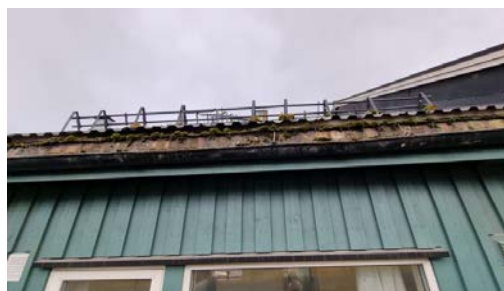
Takrenner og spillblekk på fasade mot øst er av eldre dato og har svekkelser.

Spillblekk og takrenner er av eldre dato og har svekkelser.

Utskifting av takrenner og spillblekk på fasade mot øst bør vurderes.

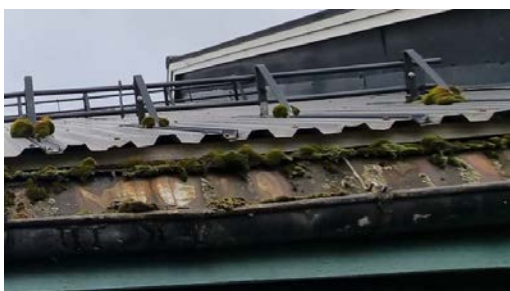
Det bemerkes at spillblekk ikke har tilfredsstillende utførelse (den skal ligge over nederste spikerlekt og ned i takrenne).

Det er ikke montert spillblekk fra spikerlekt og ned i takrenne.

Nytt spillblekk må monteres etter leggeanvisning (oppå spikerlekt og ned i takrenne).

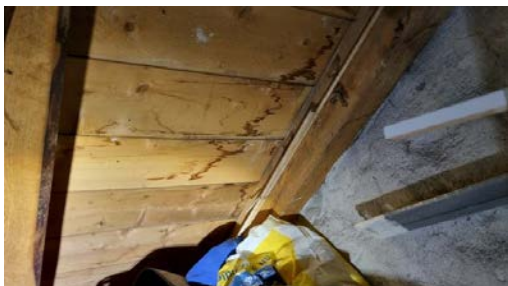
Stedvis fuktmerker i takkonstruksjonen på kaldloftet. Det ble fuktmålt her ved befaring, ingen unormale fuktverdier ble registrert. Usikkerhet angående isolasjon i loftskillet.

Stedvis fuktmerker og svertesopp i takkonstruksjonen på kaldloftet.

Utskiftning av isolasjonen i loftskillet bør vurderes. Overvåk tilstanden på kaldloftet.

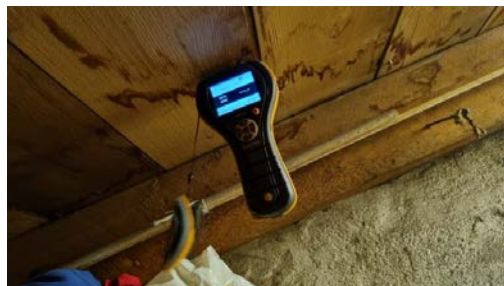
Fuktmåling i takkonstruksjonen på kaldloftet, ingen unormale fuktverdier ble registrert.

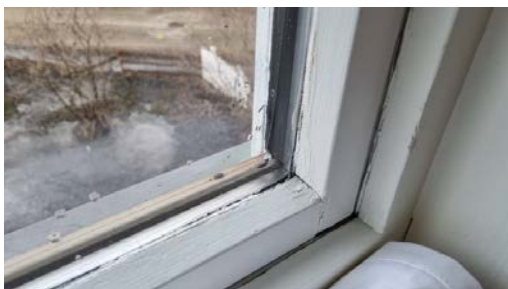
Kjøkkenvinduet er modent for utskiftning.

Utskiftning av kjøkkenvindu bør/må påregnes.

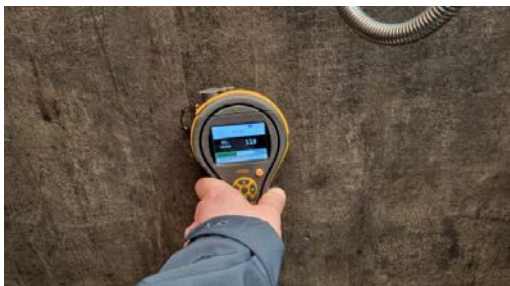
Fuktmåling i vegger, ingen unormale fuktverdier ble registrert.

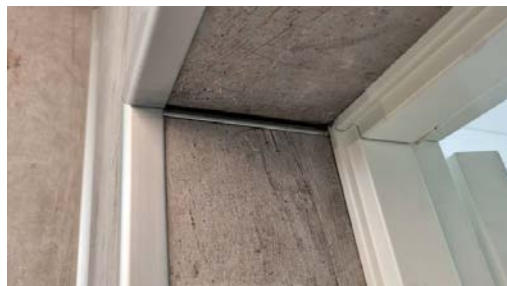
Glippe ved skjøt i utforingen på døren.
