Mjølnhusvegen 233, 4364 SIREVÅG

# Hytte på Oгна i naturskjønne Helgå Hyttegrend.

Befaringsdato: 06.11.2025

# Tilstandsrapport

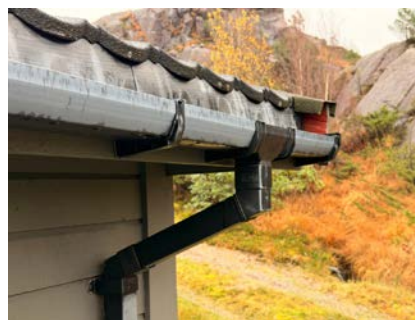
Ingen registrerte skader eller lekkasje på befaringsdagen  
TG:2 satt iht. alder.

- Andre tiltak:
- Stigetrinn for feier må monteres.

En utbedring bør sees i sammenheng med en fremtidig utskifting av takteking.

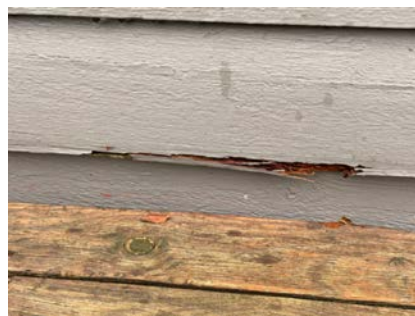
### Veggkonstruksjon

Veggene har bindingsverkskonstruksjon fra byggeår. Fasade/kledning har liggende bordkledning.

- Det er ingen eller liten lufting i nedre kant av kledning mot grunnmur.
- Det er påvist spredte råteskader i bordkledningen.

- Råteskadet trekledning må skiftes ut.
- Uten tilstrekkelig lufting bak bordkledningen kan fuktighet som trenger inn bak bordene eller gjennom veggen innenfra ikke tørke opp. Dette skaper ideelle forhold for råtesopp og muggvekst.
- Råteskader i bordkledningen kan fortsette å utvikle seg både i tilliggende bordkledning og til bakenforliggende veggkonstruksjon, dersom en ikke foretar tiltak.

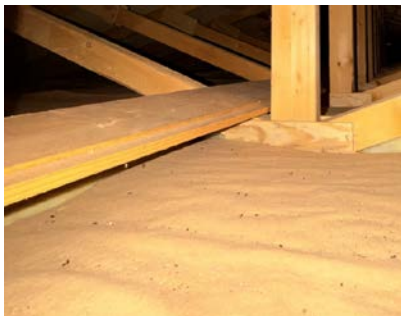
## TG 2 Takkonstruksjon/Loft

- Det er registrert symptom på aktivitet fra skadedyr.

- Det må gjennomføres ytterligere undersøkelser.

Anbefaler nærmere kontroll for å avklare om det aktive eller gamle forhold.

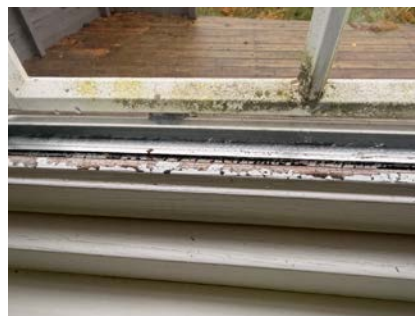
## TG 2 Vinduer

Vinduer og dører med varierende alder, normal slitasje i overflater, pakninger og beslag/hengsler.  
Oppgitt av eier at enkelte vinduer og balkongdør er byttet i 2022.  
Det ble ikke registrert punktete glass på befæringsdagen.

- Det er påvist at enkelte vinduer er vanskelig å åpne/lukke.
- Det er påvist andre avvik:

Det er registrert avvik utover normal slitasje i vindu på 1 soverom.  
Vindu i innvendig bod er ikke mulig å åpne.  
Vindu på kjøkken er noe stri i låsen.

- Andre tiltak:
- Det må foretas tiltak for å lukke avviket.

Anbefaler utbedring av vinduer med påviste avvik. Noe vedlikehold er påregnelig.
