Kurlandsveien 59, 1479 KURLAND

**Halvpart over tre plan med 3 soverom. Renoveringsbehov. Integrert garasje. Vestvendt terrasse og usjenert hage.**

# Tilstandsrapport

## HALVPART TOMANNSBOLIG

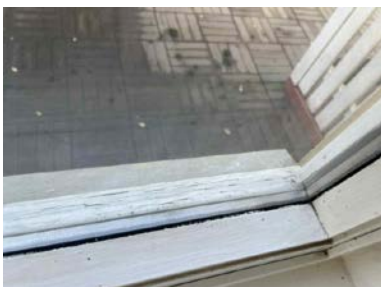
Malingsflass og slitasje

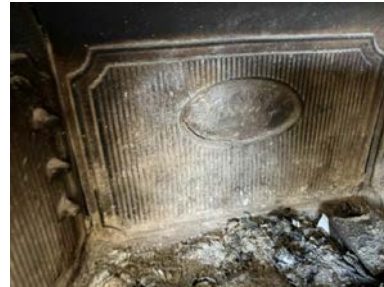
Sprekk i bennplate

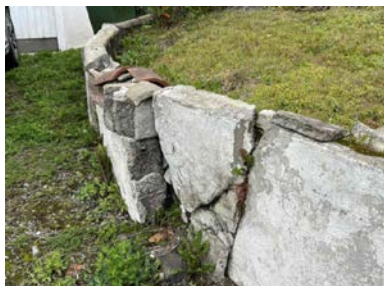
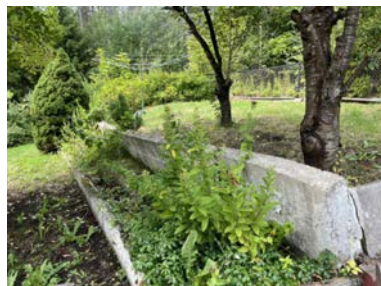
## TG 2 Terrengforhold

Avvik: Det er påvist dårlig fall eller flatt terreng inn mot grunnmur og dermed muligheter for større vannansamlinger. Gjelder under terrasse på inngangssiden av boligen.

Boligen ligger i skrånende terreng.
