Kromgruvveien 94, 7375 RØROS

**Flott fritidseiendom bestående av hytte, anneks og uthus. Innlagt strøm, vann og avløp. Storslått utsikt!**

## Tilstandsrapport Eierskifte

Boligtype: Hytte  
Byggeår: 1978  
BRA: 55 m²  
BRA-i: 55 m²

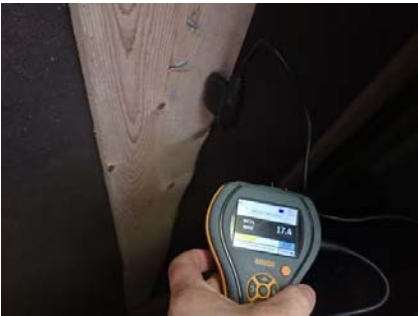
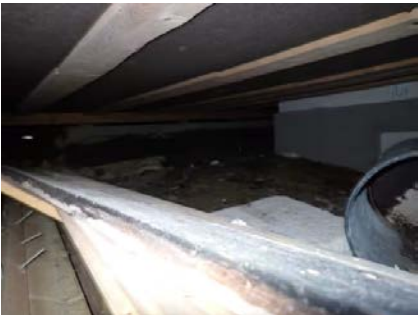
6.4 Krypkjeller: Hytte

Oversiktsbilde.

| -Ved stikktakninger i bjelkelaget i krypkjeller måles et fuktinnhold på ca. 17,5 vektprosent. Dette fuktnivået øker risikoen for muggvekst. | |
| -Det er ikke etablert noen fuktsperre i form av plast på bakken i kryprommet.<br>-Ved stikktakninger i bjelkelaget i krypkjeller måles et fuktinnhold på ca. 17,5 vektprosent. Dette fuktnivået øker risikoen for muggvekst.<br>-Kontrollen er begrenset til en inspeksjon fra luken. Dette er på grunn av lagrede gjenstander ved åpningen. Det vil være usikkerhet rundt de mindre tilgjengelige områdene.<br>Utvendig terreng er delvis flatt mot krypkjelleren. | |

- Det anbefales å etablere plast mot grunn for å redusere luftfuktigheten i rommet.
- Krypkjeller er kun vurdert i tilgjengelige deler ved befaringen. Krypkjeller regnes for å være en risikokonstruksjon som er utsatt for fukt- og råteskader i bunnsvill, trebjelkelaget og andre tilstøtende konstruksjoner, på grunn av fuktighet fra grunnen og kondensering ved temperaturforskjeller. Selv om det ikke er avdekket tegn på skader, betyr ikke dette nødvendigvis at det ikke foreligger skader i eller i forbindelse med krypkjelleren. Nærmere inspeksjon anbefales.
- Det anbefales terrengjusteringer for å lede overflatevann tilfredsstillende bort fra grunnmur.

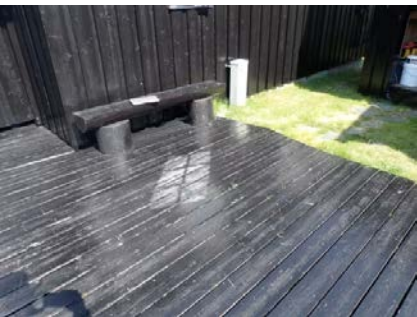
6.5 Balkong, terrasse, platting: Stor platting

Skjevheten foreligger i dette området, ved hjørnet på veggen og ut til kanten.

| -Det er en skjevhet i gulvet ved ytterhjørnet på hytta, mot annekset. Det er ikke tegn på vesentlig svikt, men skjevheten er godt merkbar.<br>-En del gulvbord fra byggeår har sprekker. | |

| -Skjevheter anbefales utbedret.<br>-Det kan være behov for utskiftinger av enkelte gulvbord. | |

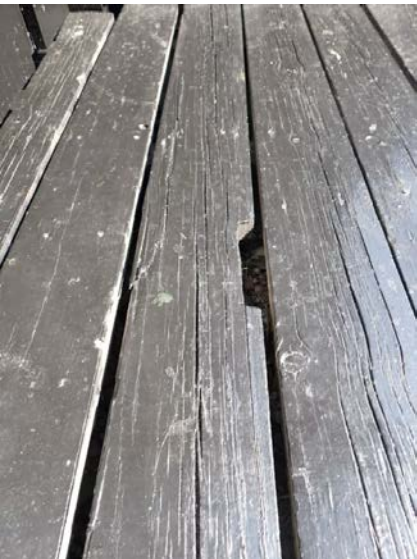
Noe sprekker i eldre bord.

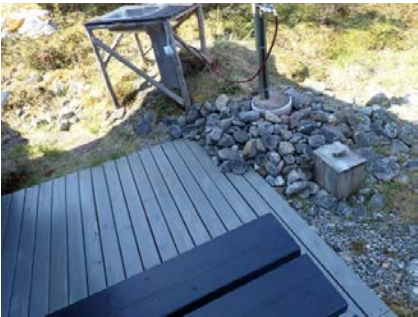
6.6 Balkong, terrasse, platting: Liten platting

Skjevheten foreligger ut mot dette hjørnet.

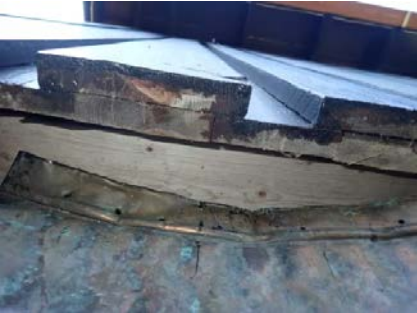
6.8 Yttervegger: Hytte

| -Med tanke på begrenset lufting, er det ikke registrert behov for tiltak i dag, men ved større utskiftinger eller vesentlig endring i bruk av bygget bør lufting etableres/utbedres. Dårlig lufting av kledning kan medføre fuktskader i veggen på grunn av sen uttørring av fukt i veggen, som kan oppstå på grunn av inndriv av nedbør og kondensering. Vær oppmerksom på dette. | |

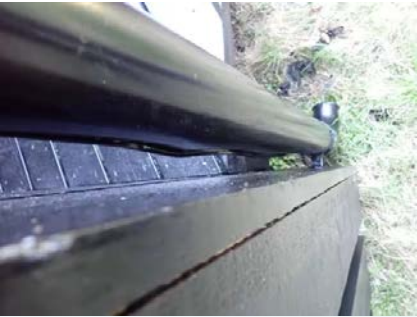
Nedløpsrør på anneks med buling/skade mot vegg.

| Type | Tre, Metall |
|---|---|
| -Det er ikke etablert raftbeslag ved takfoten på hytta, og pappen henger ikke tilstrekkelig utfor taktroen. Dette kan medføre at det blir en ekstra fuktbelastning i nederste taktribord. I dag er det ikke registrert skader, men det gjøres oppmerksom på forholdet.<br>-Takrenne av tre på baksiden av hytta har en sprekk, og det er registrert lekkasje.<br>-På annekset blir det registrert deformasjon i 2 nedløpsrør, som er et symptom på frostspreng. | |

| Type | Tre, Metall |
|---|---|
| -Det anbefales å etablere raftbeslag, slik at man unngår å risikere en nødvendig fuktpåkjenning i nedre del av taktro.<br>-Takrenne med sprekk bør skiftes ut eller utbedres.<br>-Nedløp/renner på anneks er ikke funksjonstestet av undertegnede. Nærmere undersøkelser anbefales, og ved utettheter bør utskiftinger foretas. Deler med deformasjon må utover dette skiftes for å lukke avvik. Påviste avvik må sies å være normalt i Fjellregionen, og er erfaringsmessig registrert forholdsvis ofte. | |

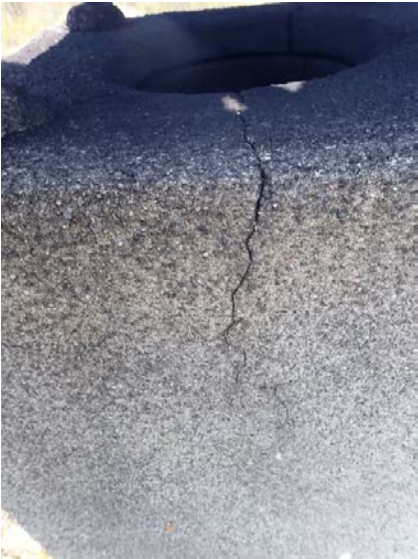
6.19 Ildsted/Skorstein: Hytte

-Over tak er det sprekkdannelser i pipa. Sprekkene fremstår ikke med behov for umiddelbart tiltak, men det gjøres oppmerksom på forholdet.'

| TG 2 som følge av sprekker. | |

-Gjenpusning av sprekker i pipemur over tak anbefales for å påvise om det er bevegelser over tid, eller om det er stabilt.

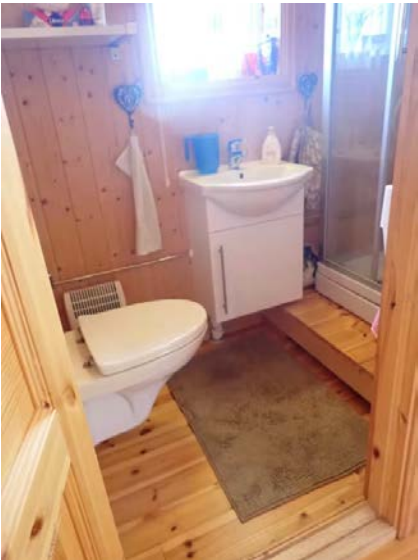
6.28 Øvrig: WC/dusjrom (hyttebad)

-Med bakgrunn i rommets manglende våtromsstandard er ikke kontrollpunkt for våtrom beskrevet.  
-Det kreves forsiktig bruk av rommet på grunn av manglende tettesjikt, sluk og ellers manglende utstyr som vil være krav i et våtrom med dagens krav.  
-Det er ikke blitt registrert synlige skader som følge av dusjing i rom uten våtromsstandard.

- Det fordres forsiktig bruk av rommet. For optimal bruk kreves en oppgradering av rommet til en tilfredsstillende våtromsstandard. Sørg for å tørke opp og lufte godt etter hver bruk.
