Bogstadsvingen 27, 1930 AURSKOG

**Innholdsrik, velholdt og pen  
enebolig - solrik hage - usjenerte  
uteplasser - 2 garasjer -  
barnevennlig og attraktivt!**

| Tilstandsrapport ..... | 47 |

Befaringsdato: 11.06.2025

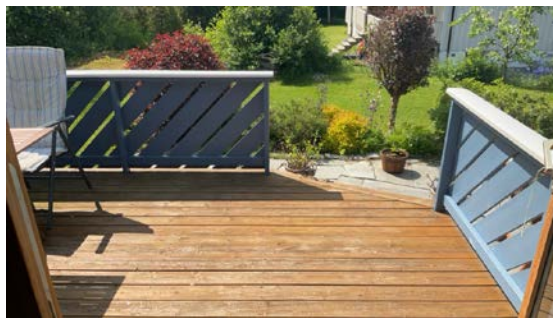
## TO 2 Takoverbygd inngangsparti

Takoverbygd inngangsparti i trekonstruksjon. Spaltegulv av tre og trapp i trekonstruksjon.

- Lokal utbedring må utføres.

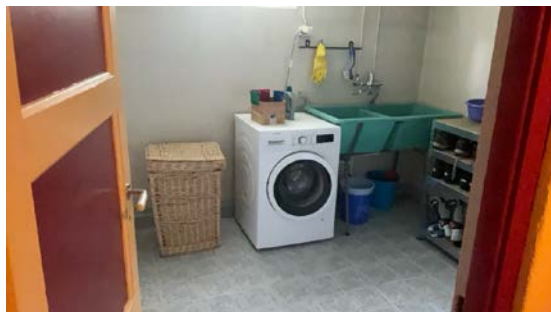
### KJELLERETASJE > VASKEROM

Våtrom > Kjelleretasje > Vaskerom > Overflater vegger og himling: Vegger: Malt murpuss. Himling: Malte porebetongelementer.  
Vurdering av avvik: Det er avvik: Det er stedvis merker etter saltutslag og malingsflass på vegger (oppsto før ny drenering ble lagt iht. eier).

Vaskerommet i kjelleretasje ble oppusset med fliser i 2000 iht. eier.  
Det er ikke fremlagt noe dokumentasjon på våtrommet.  
Sluk og vannrør er fra byggeåret.

- Det må etableres tilfredsstillende tettesjikt/membran på våtrommet.
- Eldre sluk av støpejern er ofte utsatt for rust som kan medføre lekkasjer. Eventuelle lekkasjer kan medføre fuktskader på tiliggende konstruksjoner.
