Åbogenvegen 79, 2224 AUSTMARKA

**Velholdt enebolig \* 4 soverom \*  
Uthus/Garasje med muligheter!**

Befaringsdato: 05.09.2024      Rapportdato: 22.10.2024      Oppdragsnr.: 13377-1652      Referansenummer: OW1821  
Autorisert foretak: Melbye Bygg og Takst      Vår ref: Lars Oskar Melbye

# Tilstandsrapport

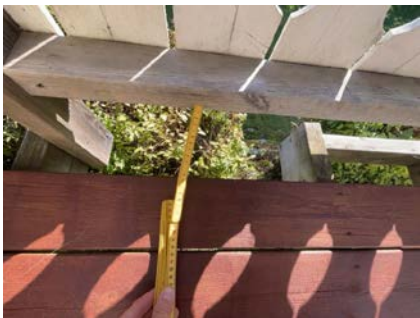
**Vurdering av avvik:**  
• Åpninger i rekkverk er ikke i henhold til krav i dagens forskrifter.  
• Rekkverket er for lavt i forhold til dagens krav til rekkverkshøyder.  
Horrisontal åpning mellom rekkverk og gulvbord på yttre delen er for stor. Markise har slitt duk.

Åpning mot rekkverk

Det bør legges ekstra bord mot rekkverk på den yttre delen.

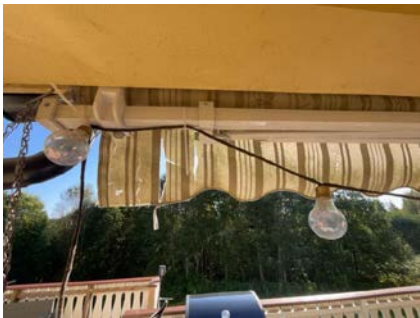
Markiseduk slitt

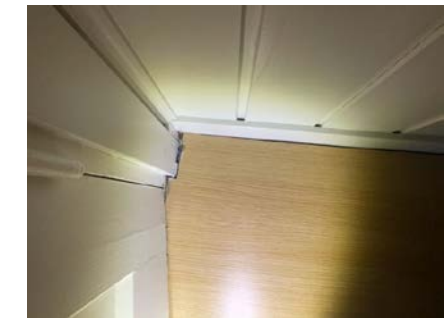
Ulistet laminat 2.etg.

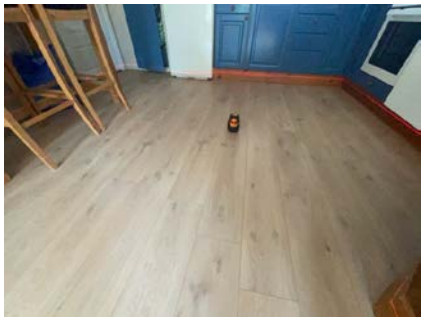
### TG 3 Etasjeskille 2.etg.

- Målt høydeforskjell på over 20 mm innenfor en lengde på 2 meter. Tilstandsgrad 3 gis med bakgrunn i standardens krav til godkjente måleavvik.

- Målt høydeforskjell på over 30 mm gjennom hele rommet. Tilstandsgrad 3 gis med bakgrunn i standardens krav til godkjente måleavvik.

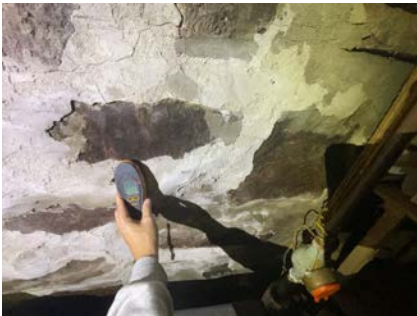
Et fuktig miljø. I "grovkjeller-rom" er det i himling målt fuktverdier i risikområde på omkring 18%, men mot muren på under kjøkken 21% (fuktig treverk) Det er råte i hyllebein/trekonstruksjoner mot gulvet i rommet og godt synlig fuktvandring i muren (våt mur). Kryperom har begrenset ventilering og det er ikke fuktsperre på grunn. Variable verdier stubbloft, men godt over fuktig treverk og stedvis metning i treverk. Sverte på stubbloft og stedvis noe hvitt belegg på stubbloftsplater vitner om fuktig miljø. Treverk lagret mot grunnen/terreng har råte samt mindre råteforekomst på en lekt/bord stubbloftsplate.

Godt synlig fukt på mur mot terreng "grovkjeller"

Det bør gjøres tiltak for å senke fuktinnholdet i etasjeskiller/stubbloft. Bedre ventilering og fuktsperrer mot grunn og evt. avfukter kan bidra til dette, men kan ikke utelukkes større tiltak som dreneringsarbeider for å få dette tilfredsstillende. Avviket/estimat må derfor sees sammen med pkt. terrengforhold og drenering.

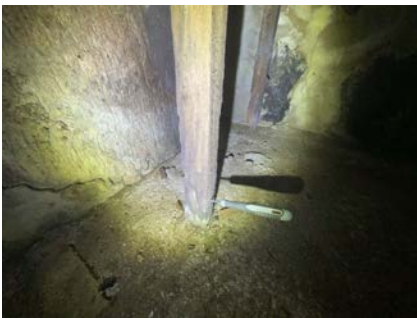
Råte hyllebein

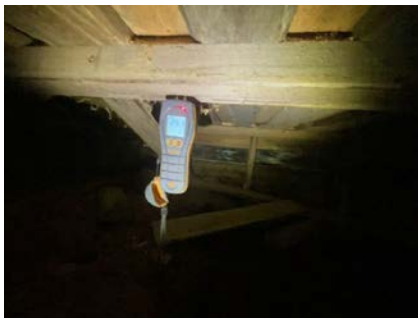
Gammel krypkjeller fukt i stubbloft

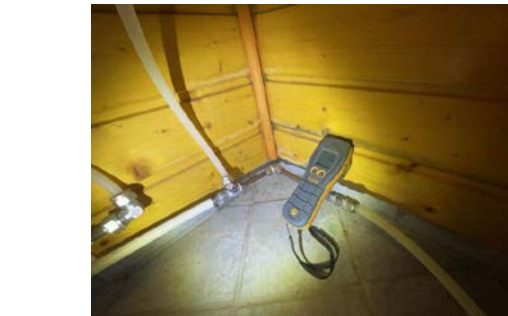
Bak kabinett

Våtsoner har trepanel. Sverting av panel samt et bord med sprekk bak kabinettet.

- Uegnede materialer må fuktbeskyttes/utskiftes.

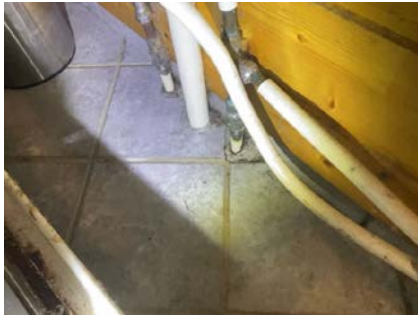
Enkelte steder synlig noe smurt, men kan neppe mansjetter etc.

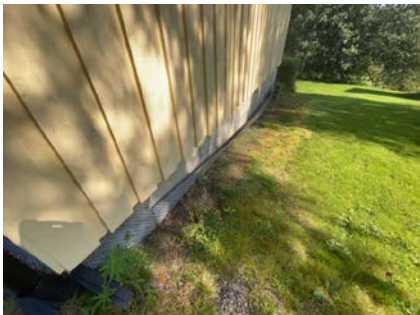
Mtp. på fuktig miljø i kjellere beskrevet i pkt. "rom under terreng" kan det ikke utelukkes tiltak med redrenering. Avviket/estimat må derfor sees sammen med pkt. terrengforhold og drenering.

Fuktsperre på tilbygg

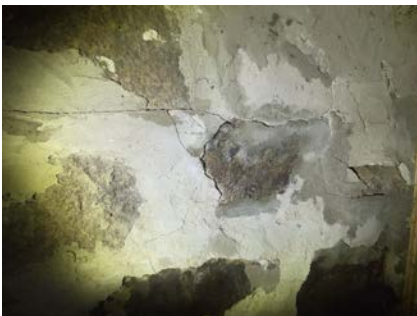
Grunnmur og fundamenter  
Grunnmuren har sprekkdannelser.  
Gammel betongbalkong benyttet delvis som fundament for dagens terrasse er svært forvitret.

Sprekker gammel natrusteinsmur

- Lokal utbedring må utføres.

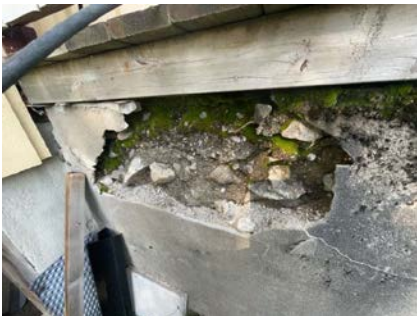
Forvitring tidl. betongterrasse

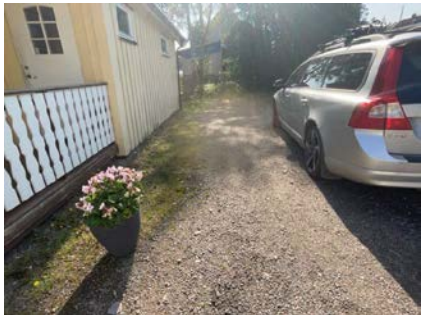
Synlig større fuktbelastning på muren innefra kjeller hvor terrenget faller imot.

Ideelt sett bør det 3m ut fra bygningen være godt fall ifra for å senke belastning av overflatevann mot muren. Mtp. på fuktig miljø i kjellere beskrevet i pkt. "rom under terreng" og "drenering" vil dette være naturlig å utbedre i sammenheng. Avviket/estimat må derfor sees sammen med pkt. rom under terreng og drenering.
