Åbogenvegen 79, 2224 AUSTMARKA

Befaringsdato: 05.09.2024 Rapportdato: 22.10.2024 Oppdragsnr.: 13377-1652 Referansenummer: OW1821
Autorisert foretak: Melbye Bygg og Takst Vår ref: Lars Oskar Melbye

Tilstandsrapport

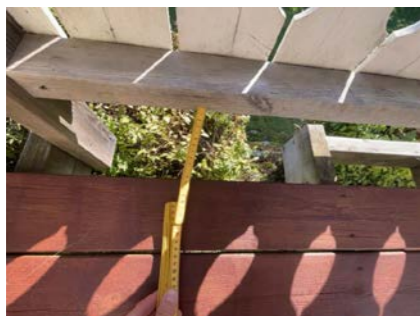
Åpning mot rekkverk

Det bør legges ekstra bord mot rekkverk på den ytre delen.

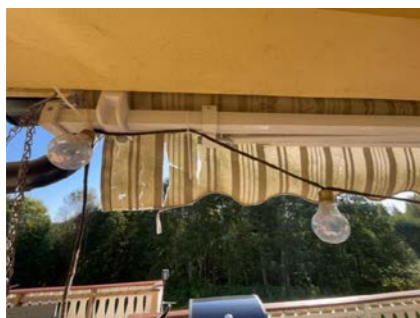
Markiseduk slitt

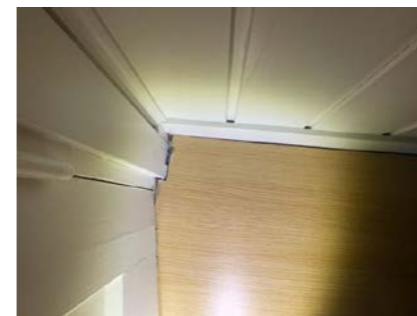
Ulistet laminat 2.etg.

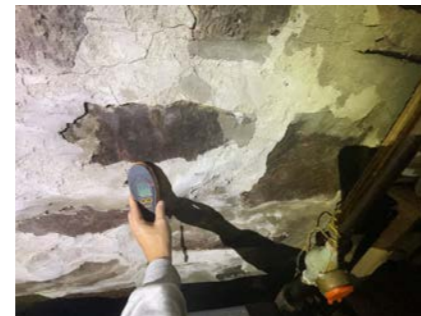
Et fuktig miljø. I "grovkjeller-rom" er det i himling målt fuktverdier i risikområde på omkring 18%, men mot muren på under kjøkken 21% (fuktig treverk) Det er råte i hyllebein/trekonstruksjoner mot gulvet i rommet og godt synlig fuktvandring i muren (våt mur). Kryperom har begrenset ventilering og det er ikke fuktsperre på grunn. Variable verdier stubbloft, men godt over fuktig treverk og stedvis metning i treverk. Sverte på stubbloft og stedvis noe hvitt belegg på stubbloftsplater vitner om fuktig miljø. Treverk lagret mot grunnen/terreng har råte samt mindre råteforekomst på en lekt/bord stubbloftsplate.

Godt synlig fukt på mur mot terreng "grovkjeller"

Det bør gjøres tiltak for å senke fuktinnholdet i etasjeskiller/stubbloft. Bedre ventilering og fuktsperrer mot grunn og evt. avfukter kan bidra til dette, men kan ikke utelukkes større tiltak som dreneringsarbeider for å få dette tilfredsstillende. Avviket/estimat må derfor sees sammen med pkt. terrengforhold og drenering.

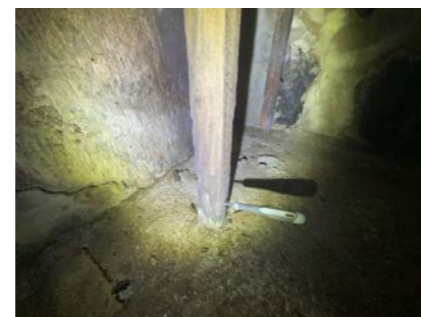
Råte hyllebein

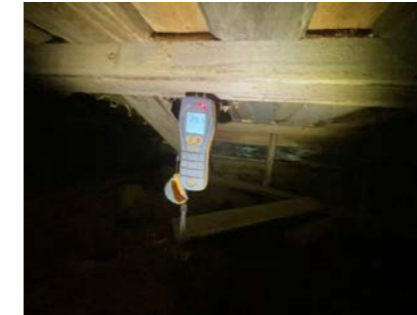
Gammel krypkjeller fukt i stubbloft

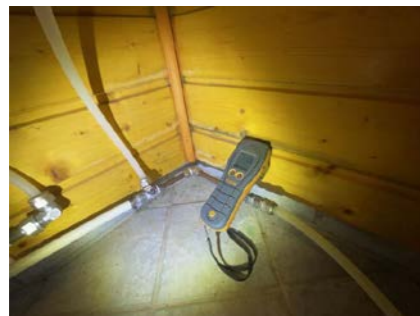
Våtsoner har trepanel. Sverting av panel samt et bord med sprekk bak kabinettet.

Bak kabinett

- Uegnede materialer må fuktbeskyttes/utskiftes.

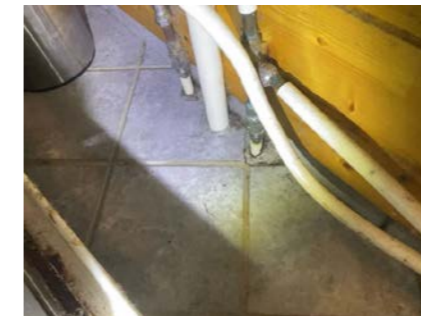
Enkelte steder synlig noe smurt, men kan neppe mansjetter etc.

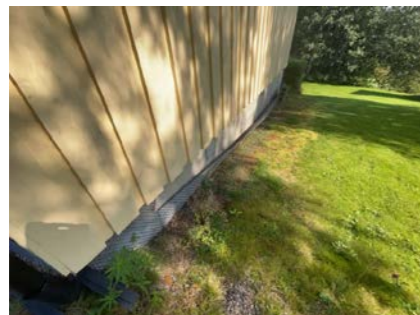
Fuktsperre på tilbygg

Mtp. på fuktig miljø i kjellere beskrevet i pkt. "rom under terreng" kan det ikke utelukkes tiltak med redrenering. Avviket/estimat må derfor sees sammen med pkt. terrengforhold og drenering.

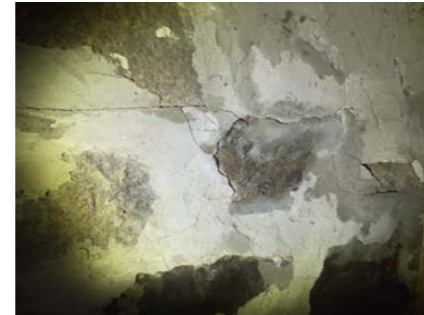
Sprekker gammel natrusteinsmur

- Lokal utbedring må utføres.

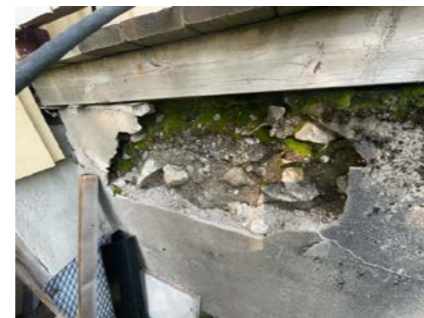
Forvitring tidl. betongterrasse
