# Om Beitemyrvegen 9

# Tilstandsrapport

Befaringsdato: 23.04.2025

## FRITIDSBOLIG

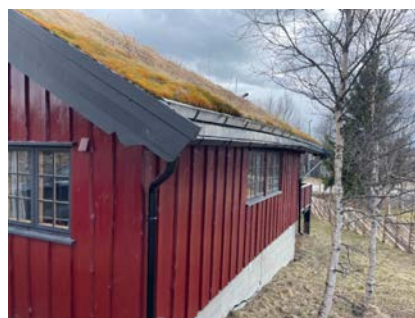
Synlige skjevheter i takkonstruksjon mot vest

Tiltak med oppretting av skjevheter må sees i sammenheng med tiltak lagt under kontrollpunkt grunnmur/fundamenter og etasjeskille.

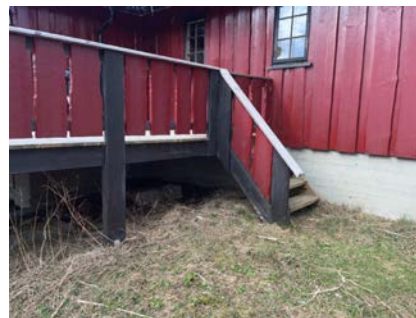
Trapp opp til veranda.

Lokal utbedring/vedlikehold.

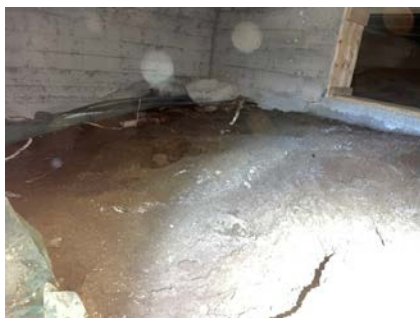
- Det er stedvis påvist fuktnivå som tilsier at konstruksjonen kan ha fuktskader.
- Det er begrenset ventilering/luftgjennomstrømning i krypkjeller.
- Det er for dårlig terrengfall vekk fra konstruksjonen.
- Det er påvist andre avvik:
- Det er registrert symptom på aktivitet fra skadedyr
- Krypkjeller har en uavklart situasjon, konstruksjon med skadepotensiale
- Det er registrert avvik på stubbeloftsplater og fuktsperre mot grunn. Fuktsperre mot grunn er stedvis mangelfull.

Manglende fuktspærre

- Bedre ventilering må etableres.
- Ytterligere undersøkelser må foretas for å få kartlagt tilstanden og omfanget på eventuelle skader.
- Terrengfall i tilknytning til konstruksjonen må utbedres.
- Konstruksjonene må sikres mot råde, sopp og skadedyr.
- Manglende fuktsperre bør utbedres. Stubbeloftsplater bør utbedres og manglende stubbeloftsplater må festes. Se også tiltak under kontrollpunkt; 'Grunnmur/fundamenter' og 'Terrengforhold'.

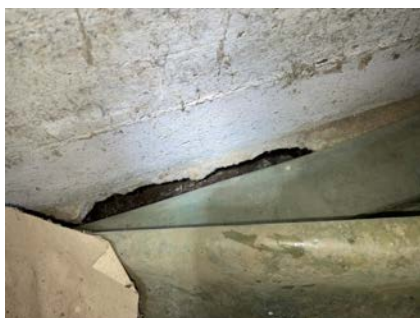
Avvik i stubbeloft

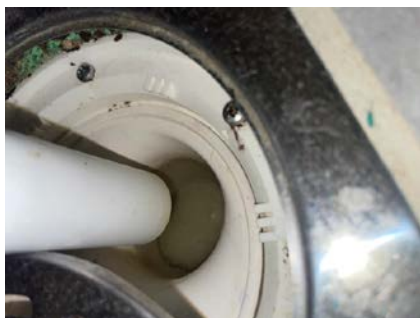
Sluk under dusjkabinett

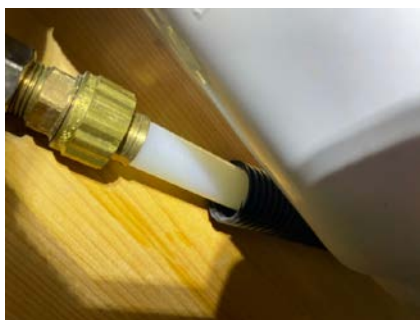
Manglende tettemuffer på varerør på kjøkken.

- Det må monteres tettemuffer i enden av varerørene.
- Rørkurser på rør-i-rør system bør merkes.

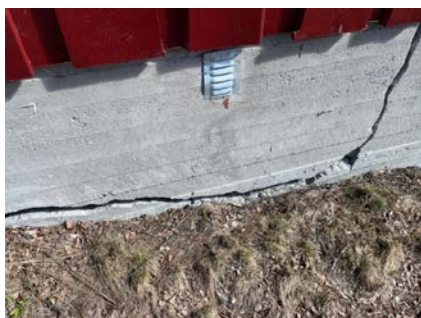
- Det er registrert horisontalriss som er symptom på jordtrykk.
- Det er registrert skråriss som er symptom på setninger.
- Det er registrert utsigning av masser under grunnmuren.
- Grunnmuren har sprekkdannelser.
- Det er registrert setningsskader/store riss/sprekker.

Skader i ringmur etter setninger

- Påviste skader må utbedres.
- Lokal utbedring må utføres.
- Kostnadsestimat satt for utbedring av skader i mur. Tiltak må sees i sammenheng med tiltak lagt under etasjeskille og terrengforhold.

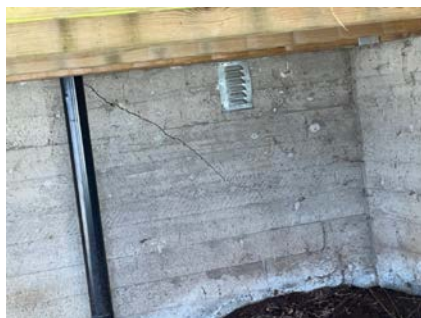
Sprekk i mur etter setninger

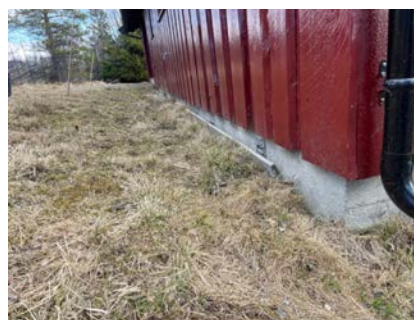
Terreng faller inn mot yttermur.

- Det bør foretas terrengjusteringer.
