Skagetjernvegen 56, 5258 BLOMSTERDALEN

**Velholdt familiebolig med flotte utearealer, nær skole/barnehage via flott gang- og sykkelsti. Gode parkeringsmuligheter**

Tilstandsrapport .....53

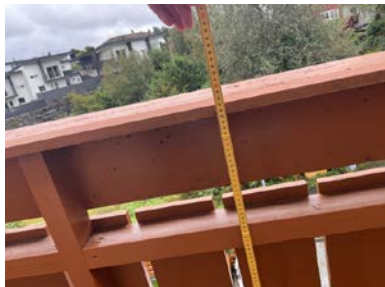
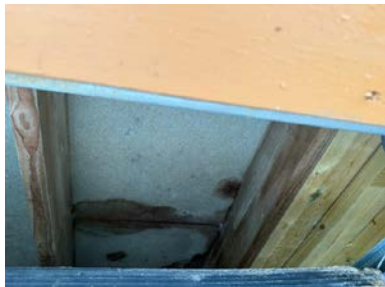
- Fuktmerker på sponplater som indikerer utettheter.

- Rekkverkshøyde må endres for å tilfredsstille krav på byggemeldingstidspunktet.

- Det bør gjøres nærmere undersøkelser og tiltak etter behov vedr. fuktmerker på sponplater.

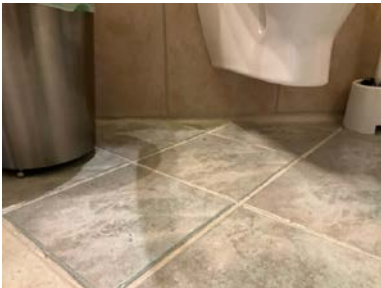
### TG 2 Ventilasjon

- Våtrom - Underetasje - Bad (2,8 m²) - Ventilasjon  
Avvik: Våtrommet mangler tilluftsventilering, f.eks. spalte/ventil ved dør.

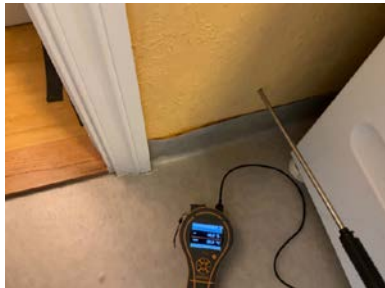
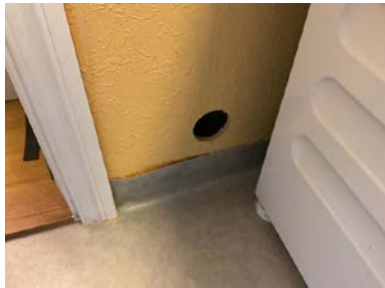
### LOFTSETASJE > BAD (10,7 M²)

- Våtrom - Loftsetasje - Bad (10,7 m²) - Overflater vegger og himling  
Avvik: Oppsprukkede fuger. Vindu med ikke fuktbestandige materialer i våtsonen (dusjsonen).

- Våtrom - Loftsetasje - Bad (10,7 m²) - Overflater Gulv  
Avvik: Det er påvist avvik i fallforhold til sluk i forhold til krav i forskrift på byggetidspunktet. Begrenset/manglende fall til sluk utenfor dusjsone (til badekar). Oppsprukkede fuger.

- Overvåk tilstanden jevnlig. For å få tilstandsgrad 0 eller 1 må slukløsningen skiftes ut og sannsynligvis må også membransjiktet skiftes/utbedres. Det er imidlertid vanskelig å si noe om tidspunktet for når dette er nødvendig.
- Eldre sluk av plast er ofte utsatt for lekkasjer og særlig i overganger. Eventuelle lekkasjer kan medføre fuktskader på tiliggende konstruksjoner.

- Det anbefales å installere et dusjkabinett for å spare overflater for belastning med fritt vann, for noe lengre brukstid. Sluk bør kontrolleres jevnlig. For å oppnå bedre tilstandsgrad (TG 0/TG 1) må det påregnes oppgradering.
