Kirkeng 31, 1860 TRØGSTAD

**Trøgstad- Bolig med attraktiv  
beliggenhet. Gangavstand til alt.**

# Tilstandsrapport

Befaringsdato: 27.05.2025

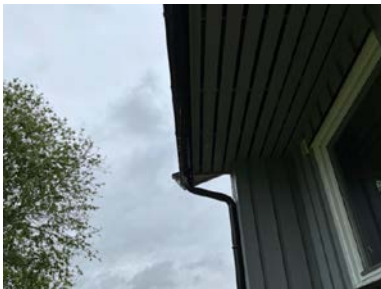
- Takrenner har punktvis lekkasjer.

- Lokal utbedring må utføres.

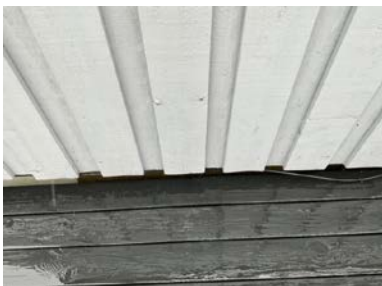
## TG 2 Takkonstruksjon/Loft

- Undertaket er misfarget.
- Registrert område med muggsopp/svertesopp i undertaket på loftet. Årsak er trolig fordi det er for fuktig på loftet, fra boligen kommer fuktig luft opp på loftet, som kjøles ned.

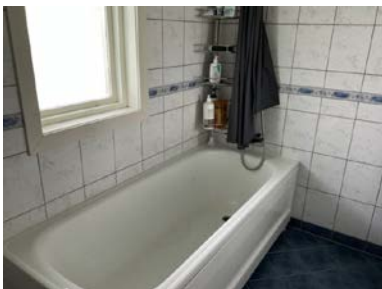
## 1. ETASJE > BAD

Hulltaking er foretatt, uten å påvise unormale forhold. Hulltaking er foretatt i soverom. Fuktkvotemåling (vekt%) i konstruksjonen ble målt til under 6.

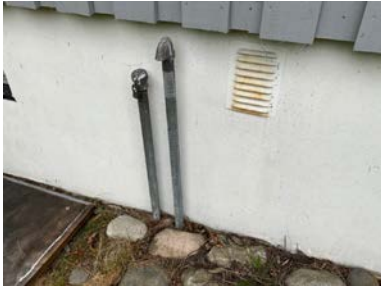
## 1 TG 2 Terrengforhold

Det er påvist dårlig fall eller flatt terreng inn mot grunnmur og dermed muligheter for større vannansamlinger. Terrengtet har stedvis ikke fall fra grunnmuren, dette kan føre til unødig fuktbelastning mot grunnmuren.

ustering av terreng rundt boligen anbefales for å sikre avrenning bort fra grunnmuren. Uten tiltak kan vann samle seg nær bygningen, noe som øker risikoen for fuktinntrengning og fuktskader.
